②砂防工事現場における現場環境の改善

蒲田建設（株） 令和2年度白谷砂防堰堤群工事
 (全体工期:令和3年3月23日～令和4年1月31日)
 (実工期:令和3年4月1日～令和4年1月31日)

1. はじめに

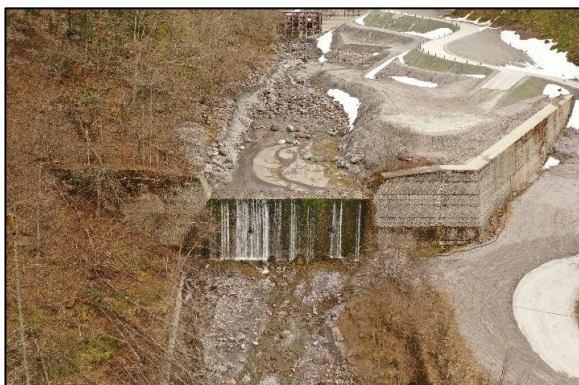
写真-1 白谷第1号砂防堰堤 着工前

本工事は、土砂の斜面崩壊に加え、岩盤崩壊により土砂生産が活発に進行する白谷の白谷第1号砂防堰堤の腹付及び天端嵩上補強を行う工事である。それにより、砂防堰堤の長寿命化を図り、下流住民を土砂災害から守ることが目的である。

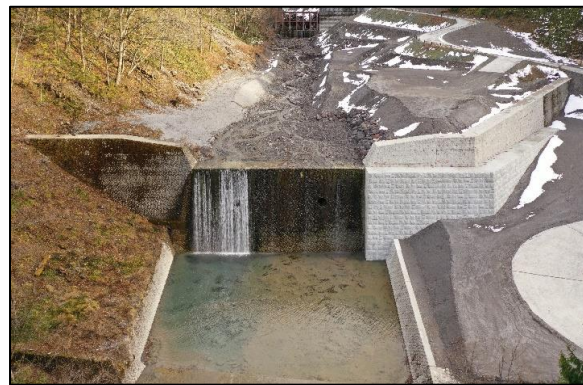
写真-2 白谷第1号砂防堰堤 今年度完成

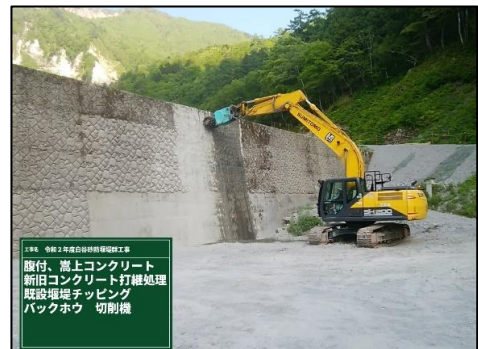
【写真-3 チッピング コンクリート切削機】

本工事の施工で作業員の負担と感じる作業の2つ、『既設堰堤チッピング (740m²)』『コンクリート削孔 (削孔径φ36・削孔長L=900mm 削孔数1144孔 (1058m))』を機械施工にて行った。チッピングはコンクリート切削機で、削孔は自社製作機械 (重機取付式削岩機) を使用した。

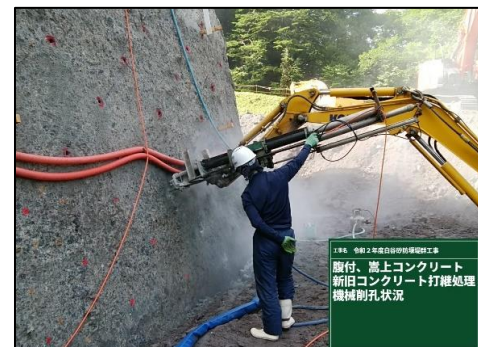
【写真-4 削孔 自社製作 重機取付式削岩機】

体力的に厳しい削孔作業を機械施工にしたことで言うまでもなく作業員の負担軽減となった。さらに、作業の省力化となり、工程にゆとりができることでリスク低減にもつながったと思う。

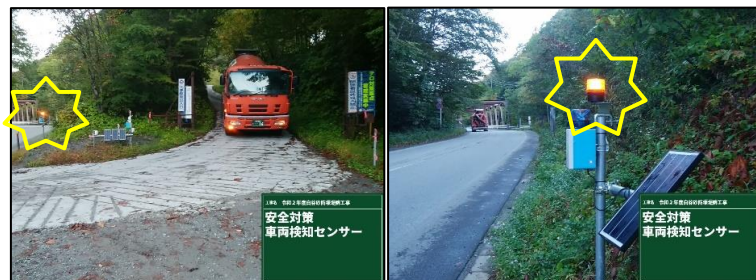
【写真-19～20 車両検知センサー】

車両同士の接触事故防止として『車両検知センサー』を設置した。センサーは方向識別をし、上り下り車両の識別を行う。車両が通過したことが回転灯で分かるため、車両の待機、すれ違いが安全に行え、運転手の疲労軽減にもつながった。また、土砂搬出場所には一般道へ車両が出る際に、残土置場から車両のタイヤに泥が付着し、一般道を汚してしまうことが懸念されたため、『KSマット及び敷鉄板』を敷設した。運転手は道路が汚れる心配がないためストレスが無くなり、清掃手間も無くなった。

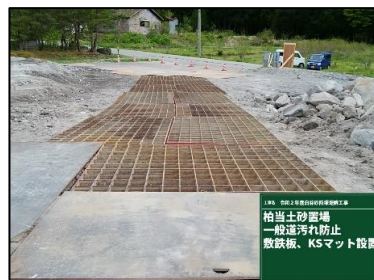
【写真-21 敷鉄板・KSマット敷設】

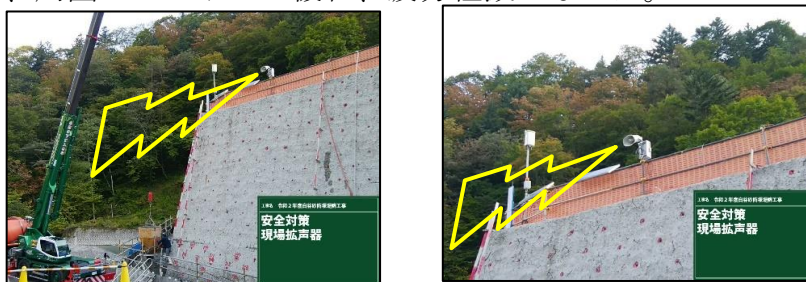
【写真-22～23 現場無線拡声器】

現場のオペレーター及び作業員への伝達、安全指示等を現場無線拡声器を設置し使用した。無線は複数台使用可能で、無線の音声は現場に設置した拡声器で現場全体に聞こえるため、伝達、指示がスムーズとなり安全性が向上した。また、大声を発する必要が無くなったため、周囲へのストレス緩和、疲労軽減となった。
