梯川水系河川整備計画

[国管理区間]

(案)

国土交通省北陸地方整備局

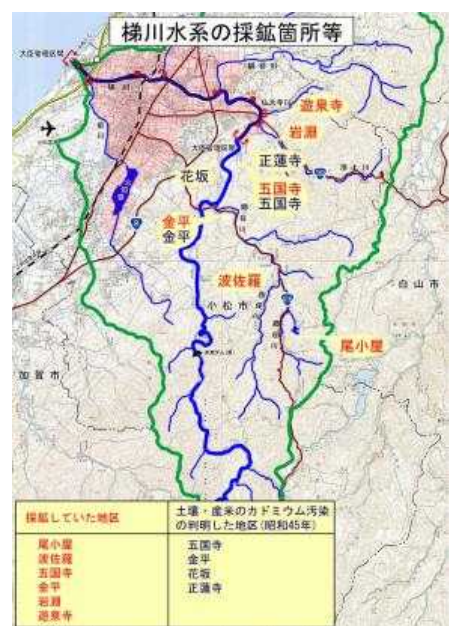
図 2.17 梯川流域の採鉱箇所及び土壌産米汚染判明箇所位置図

鉱毒問題については、明治39年(1906年)に五国寺の住民が大谷鉱山と鉱毒補償契約を行っています。昭和43年(1968年)には御茶用水取水口から基準値(0.01ppm)を超えるカドミウム濃度0.011ppmが検出され、昭和45年(1970年)には、金平・金野・花坂・五国寺・正蓮寺五町の土壌・産米がカドミウムに汚染されていることが判明し、大きな問題となりました。昭和47年(1972年)、48年(1973年)も調査が進められ、住民の健康への影響は確認されていません。

石川県は昭和52年(1977年)から公害防除特別土地改良事業により、約460ha(深さ20cm)を対象に客土による汚染土壌の入れ替え、水路整備等の対策をはじめ、昭和63年(1988年)に完了しています。その地域は主に御茶用水と軽海用水のかんがい地域で、梯川左岸の一角であり、現在、梯川全域河川水において環境基準値を下回り、重金属類は確認されていません。

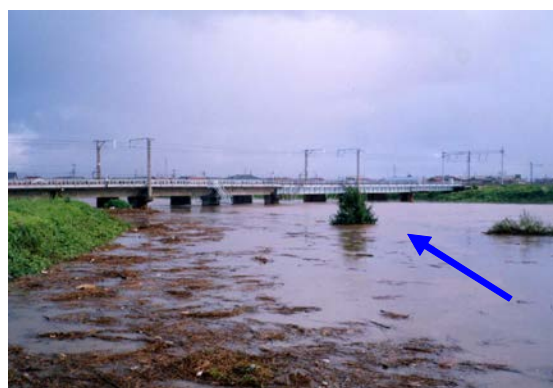
写真 2.9 JR北陸本線梯川橋梁の状況

最高水位は、埴田水位観測所では22日20時に5.07m、牧水位観測所では22日21時に3.29mを記録し、両観測所ともに当時の観測史上最高水位となる出水となりました。

この出水による被害は、内水による浸水が約19.9ha、河岸決壊等3箇所でした。

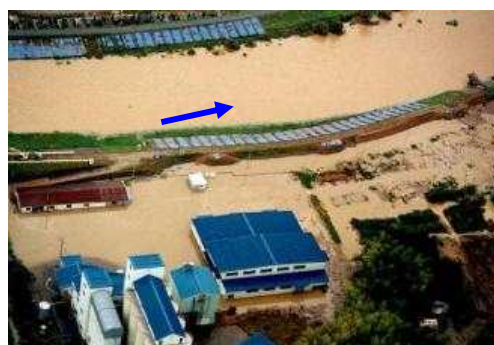
写真 2.10 小松市埴田町地先の内水湛水状況 (平成16年10月20日撮影)

埴田水位観測所では20日16時30分には水防団待機水位（指定水位）、20日17時10分には氾濫注意水位（警戒水位）、20日20時には氾濫危険水位（危険水位）を超え、20日22時10分に最高水位4.69mを記録しました。牧水位観測所では20日18時には水防団待機水位（指定水位）、20日19時30分には氾濫注意水位（警戒水位）を超え、20日23時50分に最高水位3.01mを記録しました。

この出水では、小松市で初となる避難勧告が小松市長により8地区、2,273世帯に発令されました。出水による被害は、4箇所で護岸破損等の被害が発生し、梯川沿川で内水により約238haが浸水しました。

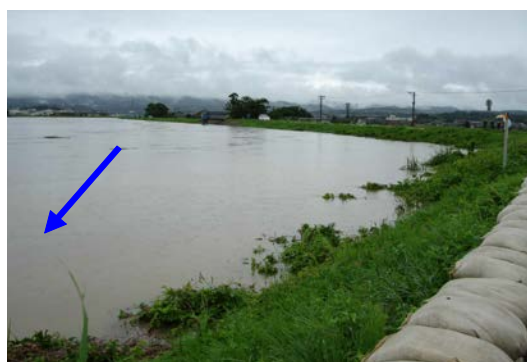
写真 2.11 白江大橋上流左岸の状況
(平成18年7月17日撮影)

7月15日から7月19日の活発な梅雨前線の活動により、梯川の埴田水位観測所では、氾濫注意水位（警戒水位）を超える2.66mを記録し、17日8時には、氾濫危険水位（危険水位）を超え観測史上第2位となる4.91m、19日1時には同じく氾濫危険水位（危険水位）を超え観測史上第4位となる4.39mのピーク水位を観測しました。また、牧水位観測所16日13時40分に水防団待機水位（指定水位）を超える1.63mを記録し、17日9時20分には氾濫注意水位（警戒水位）を超える3.42mのピーク水位を観測しました。

この出水では、小松市長により12地区、2,726世帯、8,558名に対して避難準備情報が2回発令されました。出水による被害は、15箇所です護岸破損、堤防漏水等の被害が発生し、梯川沿川で約108haが内水により浸水しました。

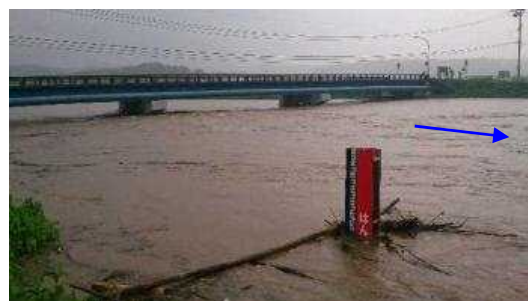
写真 2.12 鴨浦橋下流の状況
(平成25年7月29日撮影)

7月29日、日本海から東日本にかけて梅雨前線がのび、前線に向かって南から暖かく湿った空気が流れ込んだため大気が不安定となり、同日未明より北陸地方を中心に強い雨が降り続けました。これにより石川県小松市内では24時間雨量で199.5mm（小松雨量観測所）を観測し、この地点では観測史上最大の雨量を観測し、埴田水位観測所では観測史上最高水位5.23mを記録しました。

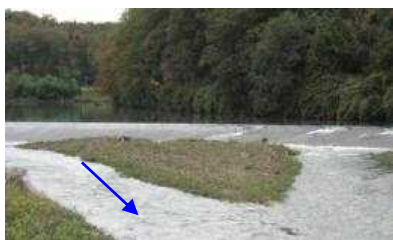
写真 2.13 御茶用水頭首工

一方、御茶用水は、軽海用水頭首工の上流に位置する御茶用水頭首工より取水し、軽海、
荒木田、中海の 3 集落の農地 88ha をかんがい区域とし、軽海地先内の 3 箇所と荒木田地先内の 1 箇所で分水しています。

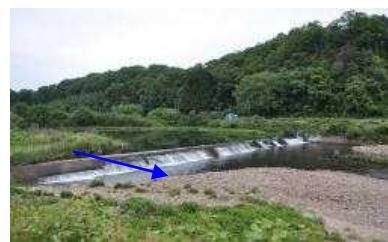
写真 2.14 軽海用水頭首工

軽海用水は、軽海用水頭首工より取水し、梯川左岸の約 330.5ha をかんがい区域としています。用水の歴史は古く、その創始は、「能美郡史」などによると 14 世紀に田積 61 町歩をかんがいでいたと記されており、この時期までには現在の軽海用水の基となる用水が梯川から取水されていたといわれています。

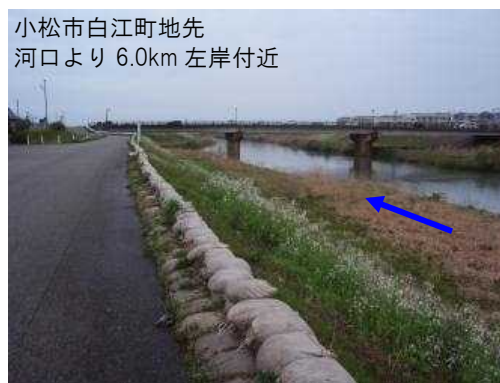
写真 3.1 白江大橋上流付近の暫定堤箇所の状況

※計画断面堤防に比べて高さや幅が不足しているもののうち、暫定堤防は、計画高水位以上の高さを有するもので、暫々定堤防は、計画高水位未満の高さのものをいいます。

梯川では堤防の一部が未完成であることや、河道断面が確保されていないことから、小松大橋において河川整備基本方針の計画高水流量 (1,000m³/s) を流下させるために十分な河道断面となっておらず、洪水氾濫により甚大な被害が発生する恐れがあります。

平成 11 年の都市計画決定以降、前川合流点 (1.0k) ~ 鍋谷川合流点 (7.6k) の引堤及び河道掘削を鋭意実施していますが、今後も整備を継続し、堤防の拡幅・築堤や河道掘削を実施していく必要があります。

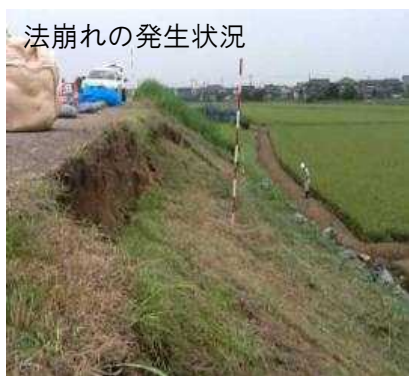
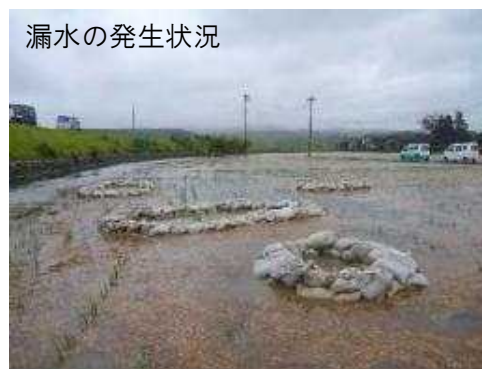
写真 3.3 堤防の法崩れ、漏水の事例（平成 25 年 7 月洪水）

築造された年代が古い堤防は、構造等について不明な要素が多いことから、洪水の際に河川水が堤防内に浸透し、堤体の裏法面からの漏水が発生するおそれがあります。また、梯川の国管理区間の堤防の大半は、以前は河川であった場所に築かれているため、洪水の際は基礎地盤に河川水が浸透し、法尻付近からの漏水が発生する恐れがあります。これらの現象により、堤防が決壊した場合、甚大な被害が生じます。

近年に発生した平成 18 年 7 月洪水、同 25 年 7 月洪水では、堤体漏水の発生や基盤漏水による法崩れが確認されていることから、浸透に対する堤防の安全性点検結果を踏まえて、対策を講じていく必要があります。

堤防は、長大かつ歴史的経緯の中で建設された土木構造物であるため、内部構造が不明確な部分があります。このため、築堤に用いた材料や、築堤の場所（旧河道を埋めた箇所の上等）によっては、堤体漏水や基盤漏水を起こすこともあり、堤体からの土砂流出、堤防裏の法面破壊の発生によって甚大な被害につながる危険性があります。このため、量的整備（堤防断面確保）に加え、質的整備として、安全性が確保されない堤防に対して、浸透対策を実施し安全性を確保します。

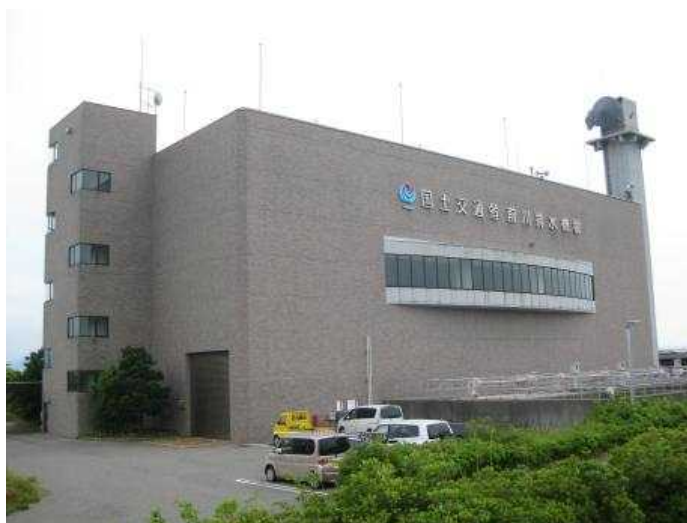
写真 3.4 前川排水機場

昭和54年にはJR梯川橋梁から八丁川合流点までの右岸の築堤が完成し、平成11年には前川合流点から白江大橋までの小松市街地区間において都市計画が決定され、堤防の法線を決定しました。平成12年には62m³/sの排水能力を有する前川排水機場が完成し、同17年には鶴ヶ島町から丸の内町間の引堤等を完成しています。また、昭和53年には、本川上流に洪水調節等を目的とした赤瀬ダム（石川県）が完成しています。

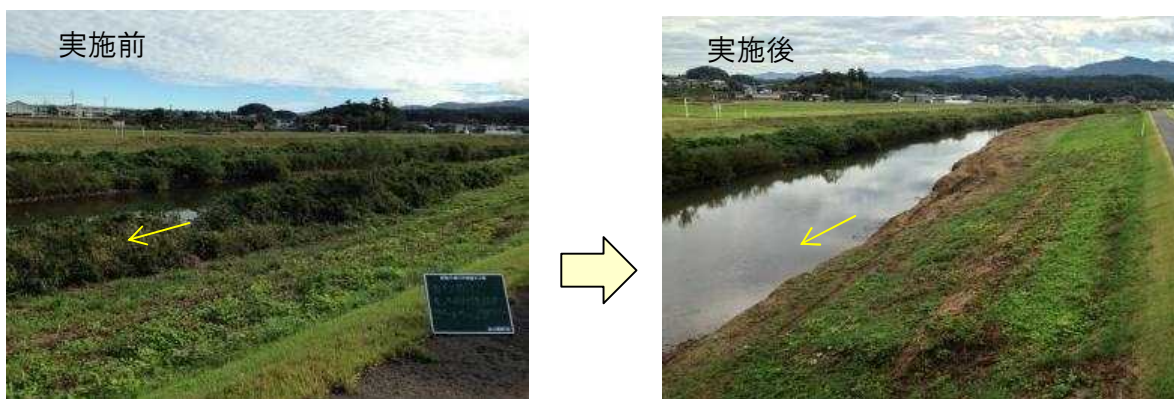
写真 3.5 河道内樹木の伐採前後の状況

一方、河床高が低下すると、洗掘により堤防や護岸などの河川管理施設の安定性が損なわれ、被害が生じる恐れがあります。

このため、河道の維持・保全及び河道内の樹木を適正に管理していく必要があります。

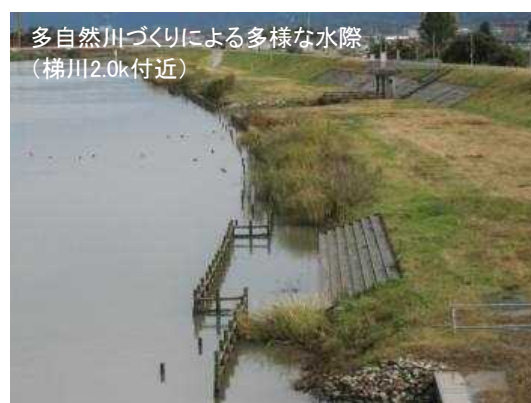
写真 3.13 下流部の水際の状況（平成 23 年 4 月撮影）

下流部の既改修区間では、水際部が矢板等で施工され、水際の多様性が消失している箇所が存在します。このため、既改修区間の一部においては、多自然川づくりとして粗朶沈床の設置、水際に植生が復元される護岸工法の採用により、多様な水際の形成・復元を図っています。水際が単調化することにより、ホザキノフサモ、ヨシ等の沈水・抽水植物の生育に影響を及ぼすとともに、これらの植生で生息・繁殖するメダカ、オオヨシキリ、カメ類の生息・繁殖環境に影響を及ぼすことが懸念されます。

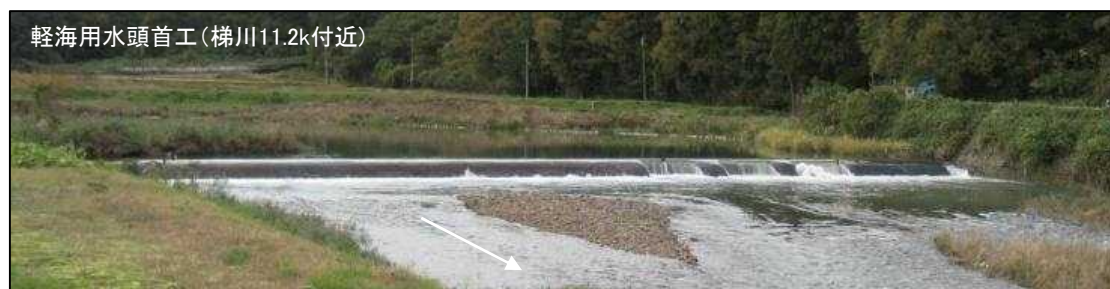
写真 3.15 魚類の移動阻害となっている取水堰（平成23年5月撮影）

梯川本川と支川の合流部には落差は生じていないものの、梯川の国管理区間には恒久的な魚道が未設置である取水堰があり、アユ等の回遊魚の遡上・降下の阻害となっています。

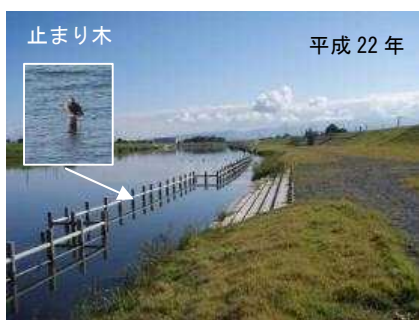
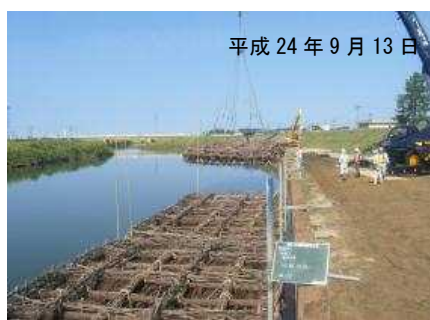
写真 5.1 低水護岸部における多自然川づくり

鋼矢板護岸の整備では、鋼矢板の上部を水面下の高さになるよう設置することにより、緩傾斜の河岸を創出し、水際の湿地環境の形成を図ります。これにより、多様な生物の生息場として利用される環境の形成を図ります。また、学識経験者などの意見を聞きながら、必要な調査を行うとともに、その結果に合わせて順応的・段階的に対応していきます。

整備箇所
(2.0k付近:石田橋上流左岸)

整備時の状況
(白江地先)

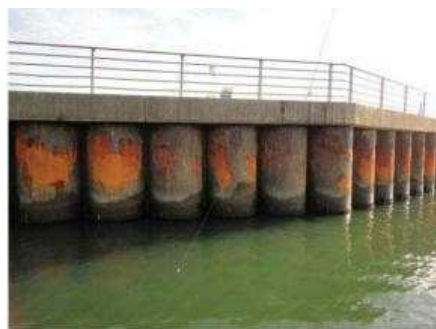
写真 5.5 鋼矢板の状況

下流部の感潮区間においては、矢板護岸により堤防を防護していますが、冬季風浪の影響を強く受け、矢板の腐蝕・劣化が進行する恐れがあることから、構造物の定期的な調査を行い、必要に応じて対策を実施します。

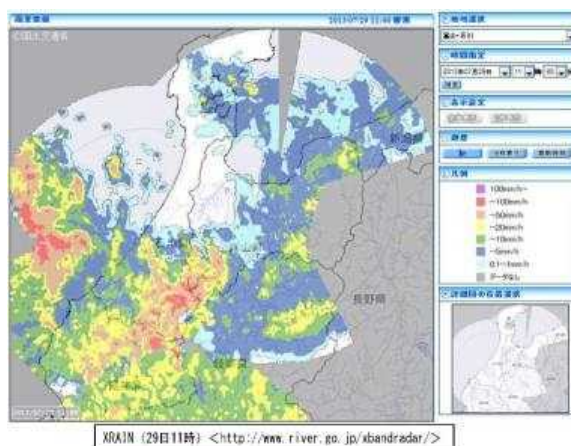
図 5.7 X-RAIN(平成 25 年 7 月 29 日出水時)

※「X-RAIN」では、既存レーダに比べ、より高頻度（1分ごと）、高分解能（250mメッシュ）での観測が可能となり、これまで5～10分かかっていた配信に要する時間が1～2分に短縮されました。

河川管理者は自治体や流域住民に対する情報提供の改善や情報伝達手段の拡充を図るため、浸水想定区域内の関係自治体に対して、想定し得る最大規模の洪水に係る浸水想定区域を公表し、ハザードマップの作成や「まるごとまちごとハザードマップ」の取り組みについて支援するとともに、氾濫が発生した場合には「リアルタイム浸水予測シミュレーション」により浸水域や浸水深の予測情報、水位予測情報の提供を行います。また、既存のレーダに比べて局所的な豪雨も観測可能な X-RAIN (X バンド MP レーダネットワーク) を活用するなど、水位予測の精度向上、降雨観測精度の向上を図ります。
