梯川における河川災害復旧事業

～治水機能の確保に向けて～

梯川水系梯川（石川県小松市安宅町・下牧町・平面町・白江町・古府町）

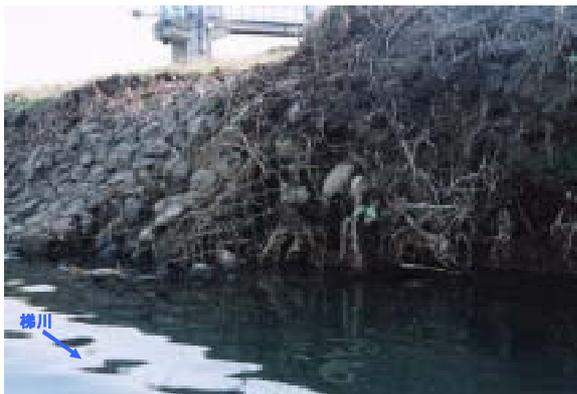
出水により被災した護岸

そのため、小松市安宅町では侵食による局所洗掘により既設護岸が吸出しを受け亀裂、下牧町、白江町では既設蛇籠流出、平面町では既設木柵護岸が流出し、このまま放置しておくことと次期出水で堤防等に直接被害が及ぶ恐れがあるとして、治水機能の確保を図るため、河川等災害復旧事業により、護岸復旧を実施することとしました。

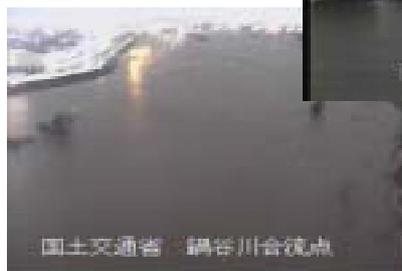
台風23号の影響により、10月19日10時より雨が降りはじめ、梯川上流尾小屋雨量観測所では総雨量186mmに達する降雨となった。この降雨により梯川では10月20日16時30分に埴田水位観測所で指定水位を超え、17時10分には警戒水位を、22時10分に最高水位4.69mという昭和46年の観測開始以来既往第2位を記録する出水となった。

出水中の梯川

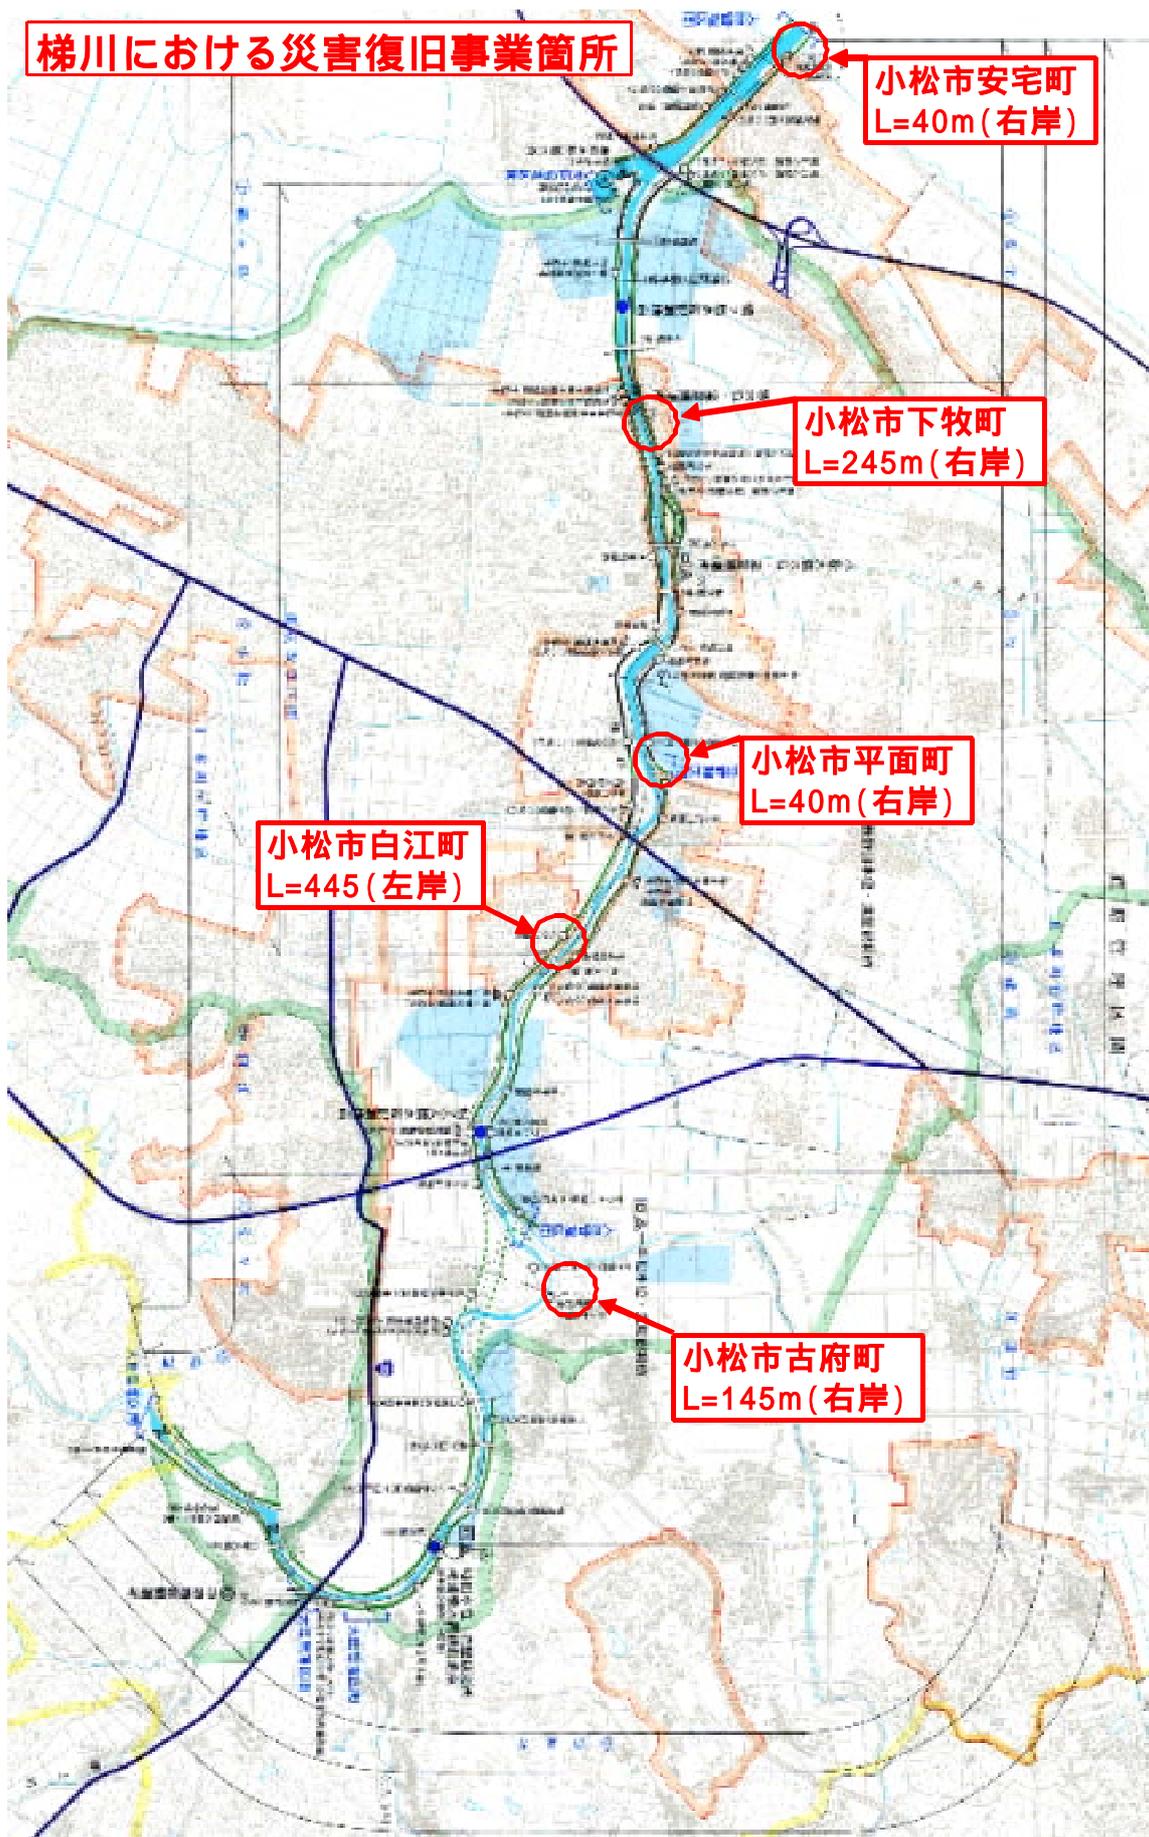
梯川における災害復旧事業箇所

小松市安宅町
L=40m(右岸)

小松市下牧町
L=245m(右岸)

小松市平面町
L=40m(右岸)

小松市白江町
L=445(左岸)

小松市古府町
L=145m(右岸)
