# 白峰砂防 災害復旧事業（石川県 白山市）

## 1. 災害概要

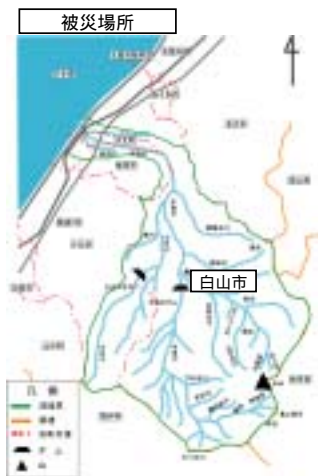
土石流の発生した別当谷全景
