# 堤防の質的整備の推進（急流河川対策） きゅうりゅうか せんたいさく

## てどり 手取川水系手取川（石川県能美市） のみ

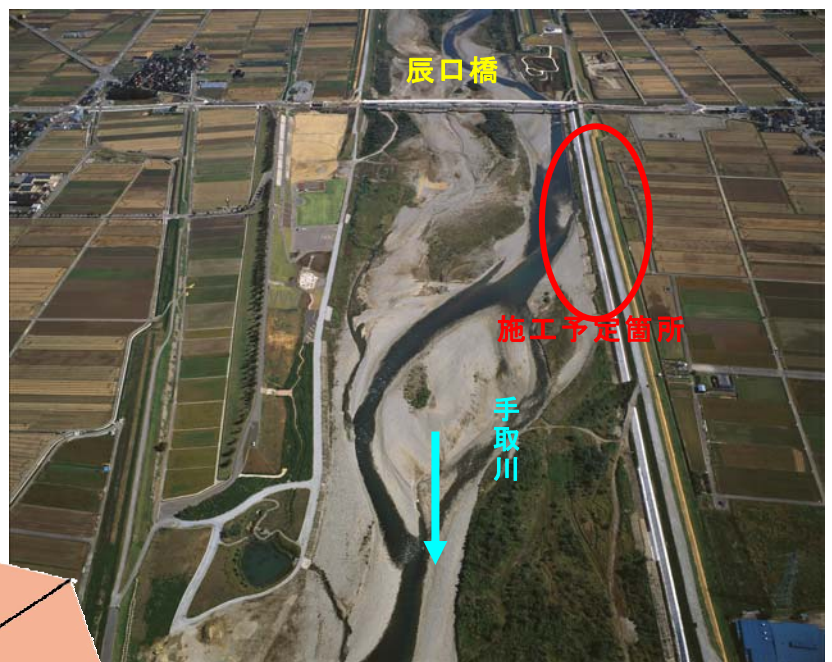
### 急流河川対策（イメージ）

平成18年度は、洪水時の局所的な洗掘・侵食から堤防を保護するため、能美市  
たつのくち  
辰口地区において、急流河川対策（腹付け盛土）を推進します。

このため、急流河川の洪水エネルギーに対して、十分な安全性を確保するため、既設堤防を拡幅するとともに光ファイバーケーブルによる侵食モニタリングセンサーを整備を実施します。
