べっとうだに
別当谷法面对策工の整備推進
 手取川水系牛首川（石川県白山市白峰）

事業の概要

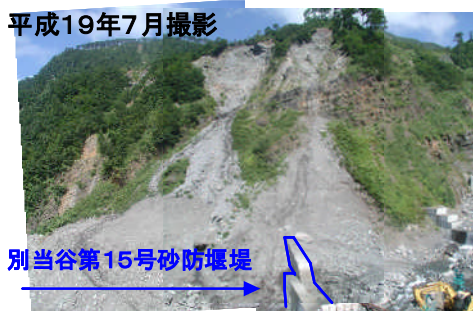
平成19年7月撮影

今年度、別当谷第15号砂防堰堤の右岸法面において、凍結融解及び降雨が起因と考えられる崩壊が拡大している事が確認されました。法面上部には、登山道（砂防新道）ならびに砂防工事用道路があり、また直下流には別当出合（登山基地）があるため早急に対策工を行う必要があります。

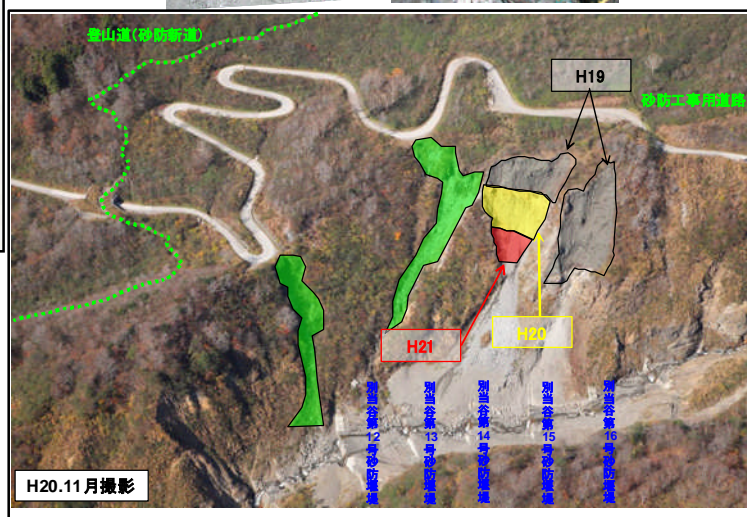
別当谷法面对策

法面崩壊に伴う土砂災害に対する安全度の向上を図るため、別当谷右岸において法面对策として山腹工の整備を推進します。

別当谷第15号砂防堰堤
