## 「犀川大橋」青緑の色彩に衣替え中です

～ 報道関係者を対象に、犀川大橋上面仮囲い内部を公開 ～

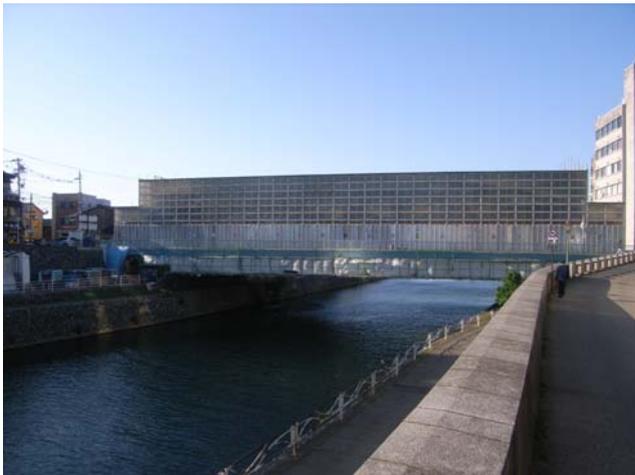
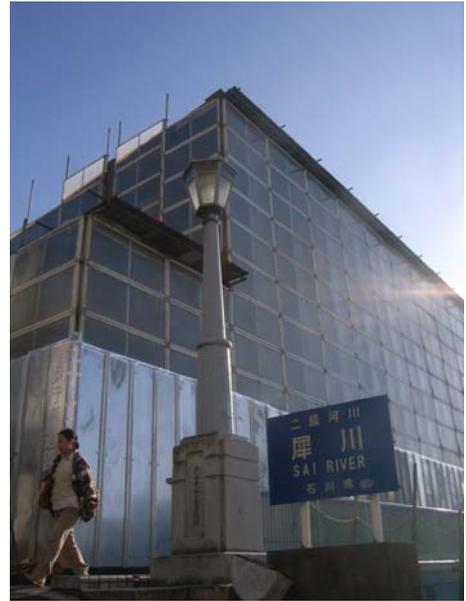
### ●仮囲いの状況

犀川大橋では、古い塗装やサビなどを剥がす方法として、砂の微粒子を高圧空気と一緒に吹き付けて橋梁表面から除去する「**サンドブラスト**」という工法で行っています。砂煙が発生するため、橋全体に仮囲いをして作業を進めています。
