除草剤の被害を受けた街路樹を伐採します

～1年間経過観察するも、樹勢の回復は困難～

昨年6月、国道159号金沢市桜町地先の街路樹 アメリカフウ8本が連続して生育異常であることを確認しました。

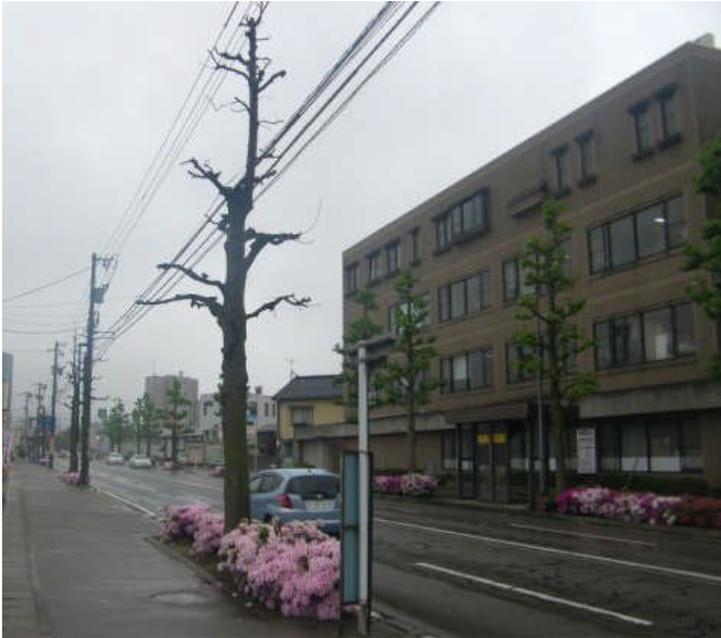
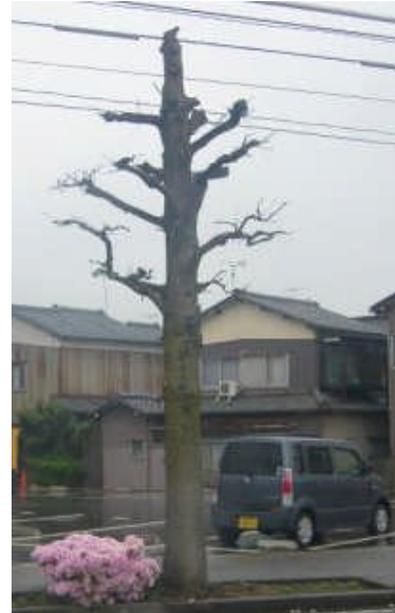
【H22.5.11.撮影】金沢市桜町地先[国道159号を田井町交差点方向に向かって]

当時、このアメリカフウの幹や枝葉を採取し、検査機関で検査した結果、除草剤に使用している「グリホサート」が検出されたため、人為的被害の疑いがあります。

昨年、除草剤の被害を受けたアメリカフウについて、今春の芽吹き状況を確認しましたが、芽吹きはほとんどなく、樹勢は回復しませんでした。

被害を受けたアメリカカフウ(道路 左側)に芽吹きなし

今春の芽吹き状況を確認しましたが、樹勢回復の見込みはなく、今後の治療も困難であることから伐採します。
