令和3年8月細砂通過放流の実施結果について

令和3年度 細砂通過放流について

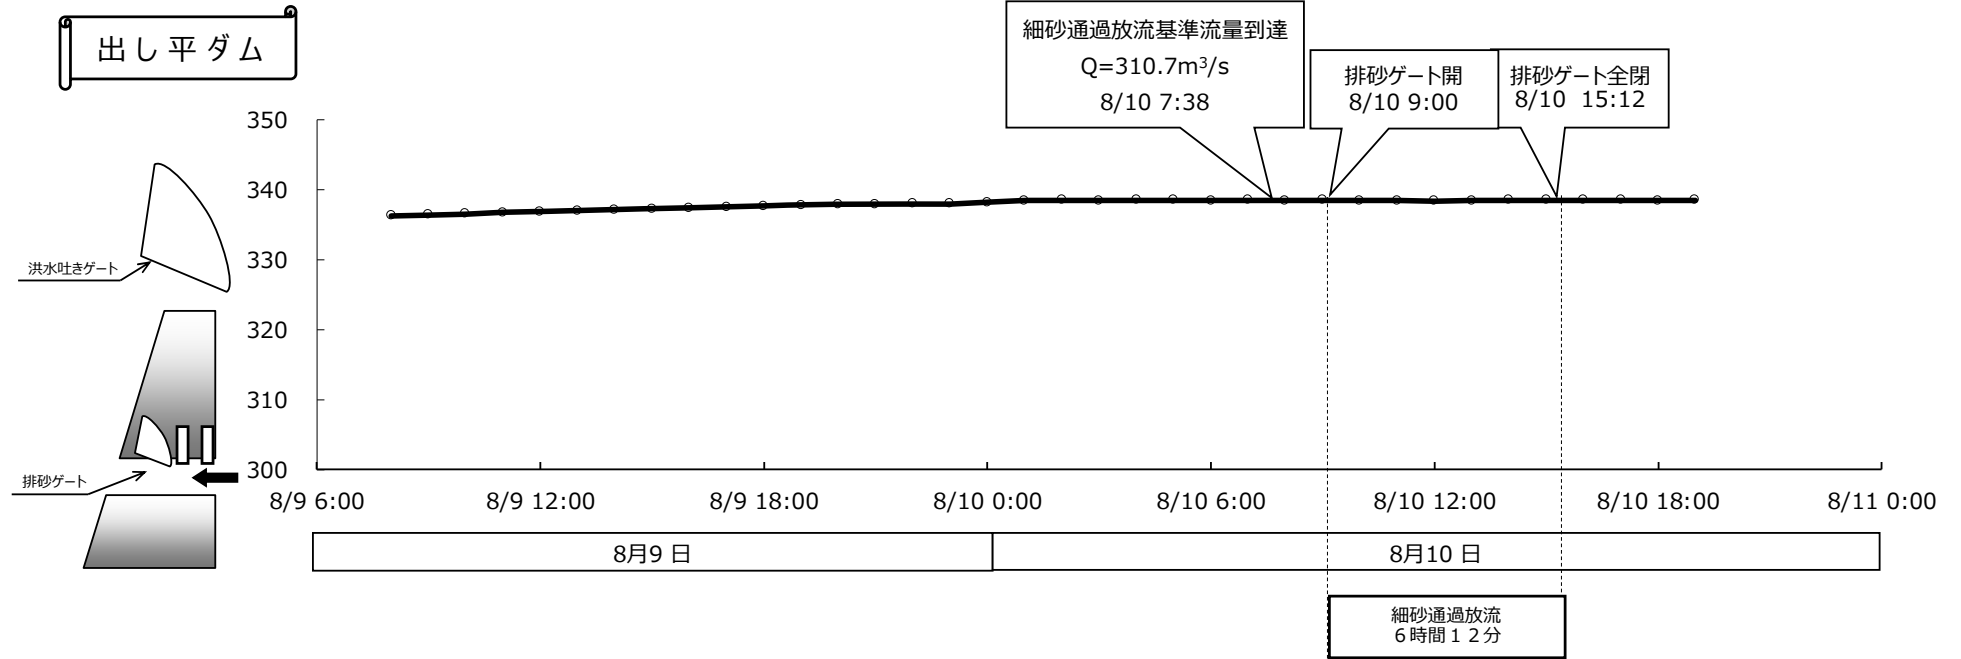
細砂通過放流の状況（両ダム水位の模式図） 8月9日～8月10日

日	時	出し平ダム	宇奈月ダム	備考	
8月10日	3:30	細砂通過放流準備体制入り			
	7:38	細砂通過放流基準流入量確認 ($Q_{in} \geq 300 \text{m}^3/\text{s}$)		出し平ダム $Q_{in} = 310.7 \text{m}^3/\text{s}$	
	7:45	細砂通過放流実施決定			
		連携排砂実施機関発足			
	8:46		ピーク流入量確認 ($Q_p = 385.5 \text{m}^3/\text{s}$)		
	9:00	↑ 排砂ゲート開操作開始			
	9:23	ピーク流入量確認 ($Q_p = 329.5 \text{m}^3/\text{s}$)			
	11:40	連携排砂連絡調整本部発足			
	11:40	ゲート放流時間 6時間12分経過	水位低下用ゲート開操作開始	↑	宇奈月ダム貯水位確認 (EL=245.0m以下)
	15:12	↓ 排砂ゲート全閉		↓	濁度観測結果により操作終了
18:24		水位低下用ゲート全閉		ゲート放流時間 6時間44分経過	
18:24	連携排砂実施機関・連携排砂連絡調整本部解散
