令和5年度 大粒径土砂の移動状況調査について

調査の目的

令和5年度に実施する連携排砂を対象に既往（平成27年～平成30年、令和3年）に実施した調査と同様の大粒径土砂の移動状況を把握することを目的とした調査を行う。既往調査を「従来操作」の調査結果とし、本調査結果と比較することで、「先行操作」の効果を検証する。

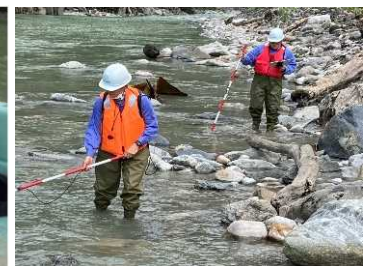
探索状況（左：貯水池、右：下流河川）

- ・標準タイプ：電池寿命約2か月、通信距離約10m
10～30cmの粒径の礫に使用
- ・高出力タイプ：電池寿命約1か月、通信距離約40m
40～50cmの粒径の礫に使用
- ・ピンガー：電池寿命約3ヶ月、約200m～500m
20～40cmの粒径の礫に使用

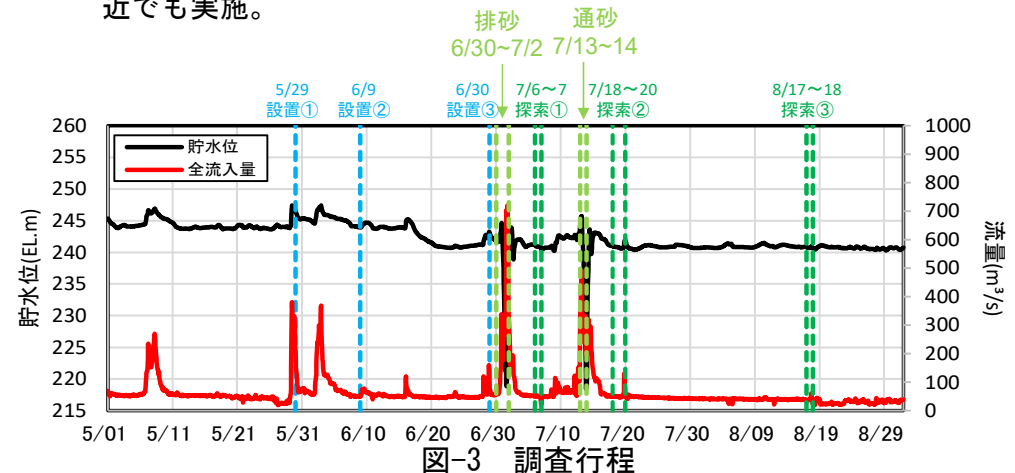
図-3 調査行程

- ・1回目（5/29）：発信器とピンガーを埋め込んだ礫。（高出力タイプ8個、標準タイプ18個、ピンガー5個の計31個）
※内、高出力タイプと標準タイプにそれぞれピンガーを1個ずつ併用
- ・2回目（6/9）：ピンガーを埋め込んだ礫（4個）を設置。
- ・3回目（6/30）：高出力発信器の電池切れ対応の礫（8個）を設置

- ・貯水池内～新山彦橋（20.0k）付近にて実施
※2回目探索では、新山彦橋～想影橋（19.0k）、音沢大橋（16.2k）付近でも実施。

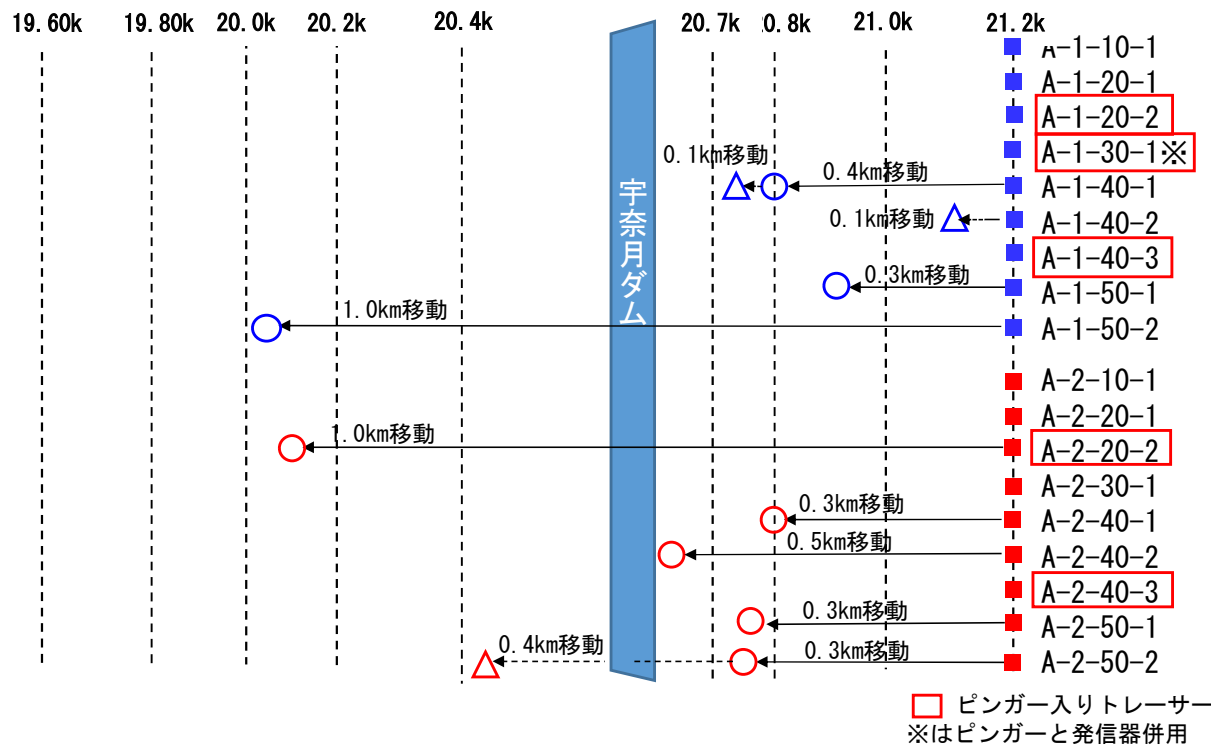
図-4 トレーサーの設置位置と発見位置(21.2k右岸・左岸) - 4 -

トレーサーの設置位置および発見位置を図-4に示す。

- 21.2k地点 (右岸)
- ・40~50cmのトレーサーが設置位置から約0.1~1.0km下流で確認された。
 - ・21.2k右岸に設置したトレーサーが宇奈月ダム堤体より約0.5km下流(移動距離約1.0km)まで移動した。
 - ・40cm (A-1-40-1) のトレーサーは、通砂により再移動が確認された。
 - ・50cmのトレーサーが、21.0k右岸側の水衝部とダム下流で確認されるなど流下方向に違いが見られた。
 - ・ピンガー入りトレーサーは確認できなかった。

- 21.2k地点 (左岸)
- ・20~50cmのトレーサーが設置位置から約0.3~1.0km下流で確認された。
 - ・トレーサーは、主に貯水池内20.7~8kmの左岸付近で確認された。
 - ・排砂時に20.8k左岸付近に流下していた50cm (A-2-50-2) のトレーサーが、通砂後にダム堤体から約0.2km下流(移動距離約0.4km)で確認された。
 - ・20cm (A-2-20-2) のピンガー入りトレーサーが、ダム下流の20.1kの左岸側で確認された。

- ・21.2kに設置した18個(左右岸計)のうち、左岸5個、右岸4個のトレーサーの移動を確認した。
- ・粒径の小さい10~30cmのトレーサの確認数が、少ない。

- 21.2kトレーサーは、排砂後調査（2個）及び通砂後調査（1個）で宇奈月ダム下流河道にて確認された。他のトレーサーも投入場所よりも下流で確認されており、排砂・通砂時に移動していることが伺える。過年度調査では、当該地点で留まる傾向があったが、排砂・通砂を繰り返すことで下流に移動していくことが確認された。
- 21.6kトレーサーは、通砂後調査（1個）で宇奈月ダム減勢池で確認された。ただし、そのトレーサーは排砂後調査では確認されておらず、何時のタイミングで到達したかは不明である。他のトレーサーも投入場所より下流で確認されており、排砂・通砂により移動していることが伺える。過年度同様に、21.0k～21.2k付近で留まっている傾向が伺えた。
- 22.4kトレーサーは、排砂後調査により投入場所よりも下流に移動していることが確認された。しかし、通砂後調査では、トレーサーの位置は確認されているものの、排砂後調査で確認された位置とほぼ同位置で確認されている。
- 今回の調査では、各地点とも粒径の大きな40～50cmのトレーサーの移動が多く確認されているが、粒径の小さい10～30cmのトレーサーは、確認個数が少なくその動態が把握しづらい状況であった。ダム下流の探索範囲や探索方法について工夫が必要である。
- ピンガーを用いた調査を試行したが、設置したトレーサーの内、追跡できたものは少ない状況であった（3個/11個）。移動が確認されなかった要因として、土砂により音波の発信が遮られた可能性がある。また、ダム下流河道での探索も受信器の活用が水中部に限られるなど探索方法の課題が挙げられる。

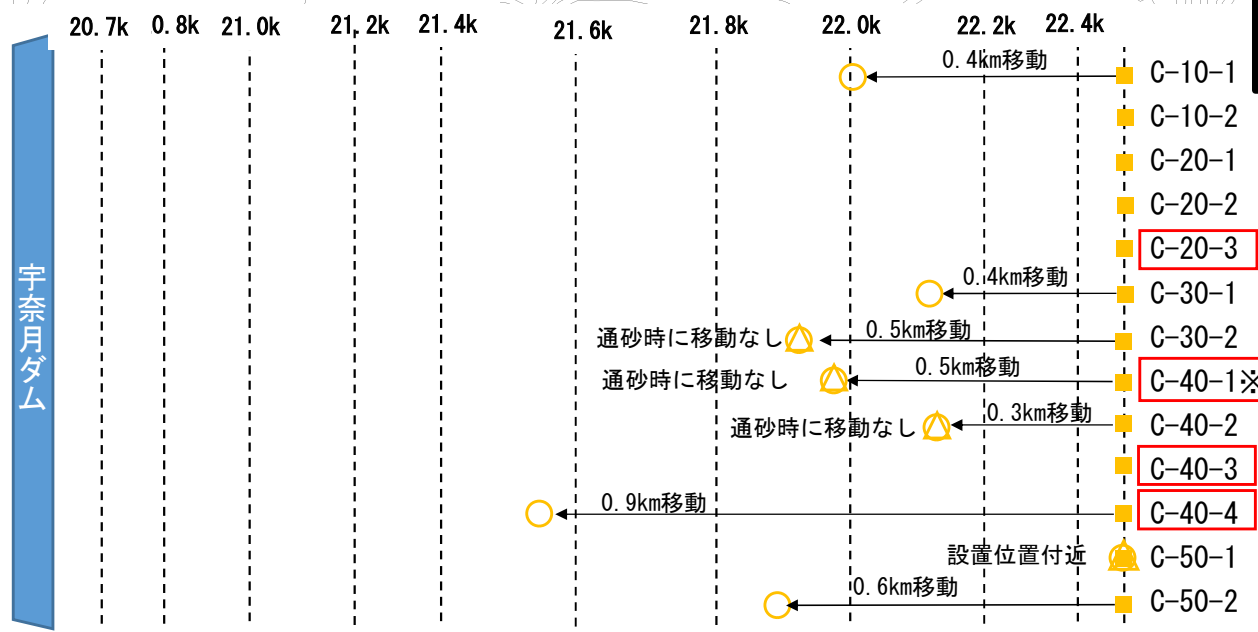
図-6 トレーサーの設置位置と発見位置 (22.4k)

トレーサーの設置位置および発見位置を図-6に示す

- ・50cm (C-50-1) のトレーサーは、設置位置付近で確認されたが、他のトレーサーは設置位置から約0.3～0.9km下流で確認された。
- ・40cm (C-40-4) のピンガー入りトレーサーの移動が確認された。
- ・従来の発信器とピンガーを併用したトレーサー (C-40-1) は、22.0kの左岸側で発見されたが、ピンガー受信器での反応は確認されなかった。
- ・排砂後調査で確認された30cm～50cmのトレーサーは、通砂後調査ではいずれも排砂後調査で確認された箇所と同じ位置で確認された。

- ・22.4kに設置した13個のうち、8個のトレーサーの移動を確認した。
- ・粒径の小さい10～20cmのトレーサーの確認数が、少ない。

□ ピンガー入りトレーサー
※はピンガーと発信器併用

- : トレーサー設置位置
- : トレーサー発見位置 (排砂後)
- △ : トレーサー発見位置 (通砂後)
- ← : 排砂後移動軌跡
- ←--- : 通砂後移動軌跡
- ←--- : 通砂後のみ確認 (移動軌跡不明)
