《浸透による破堤のメカニズム》

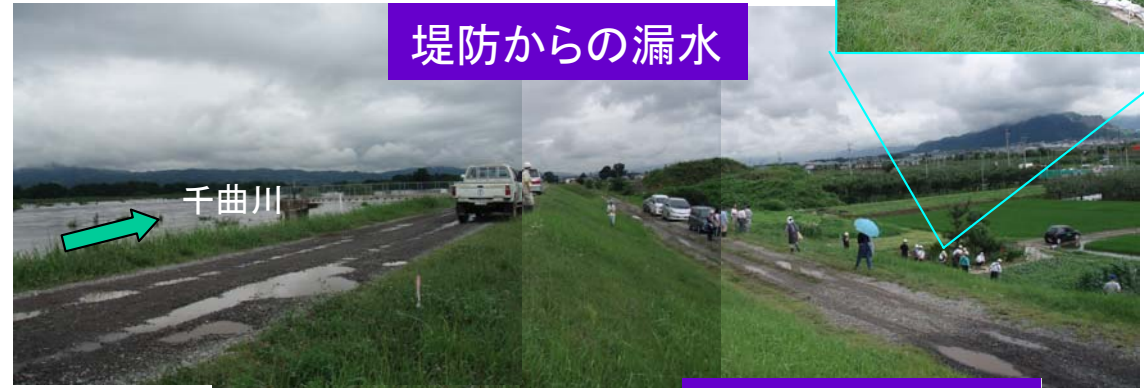
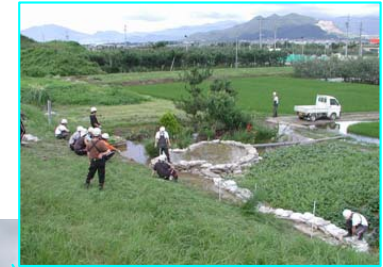
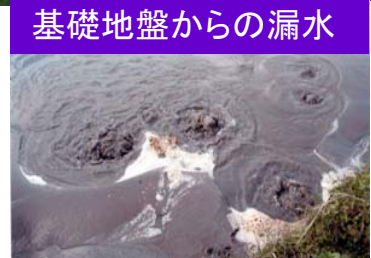
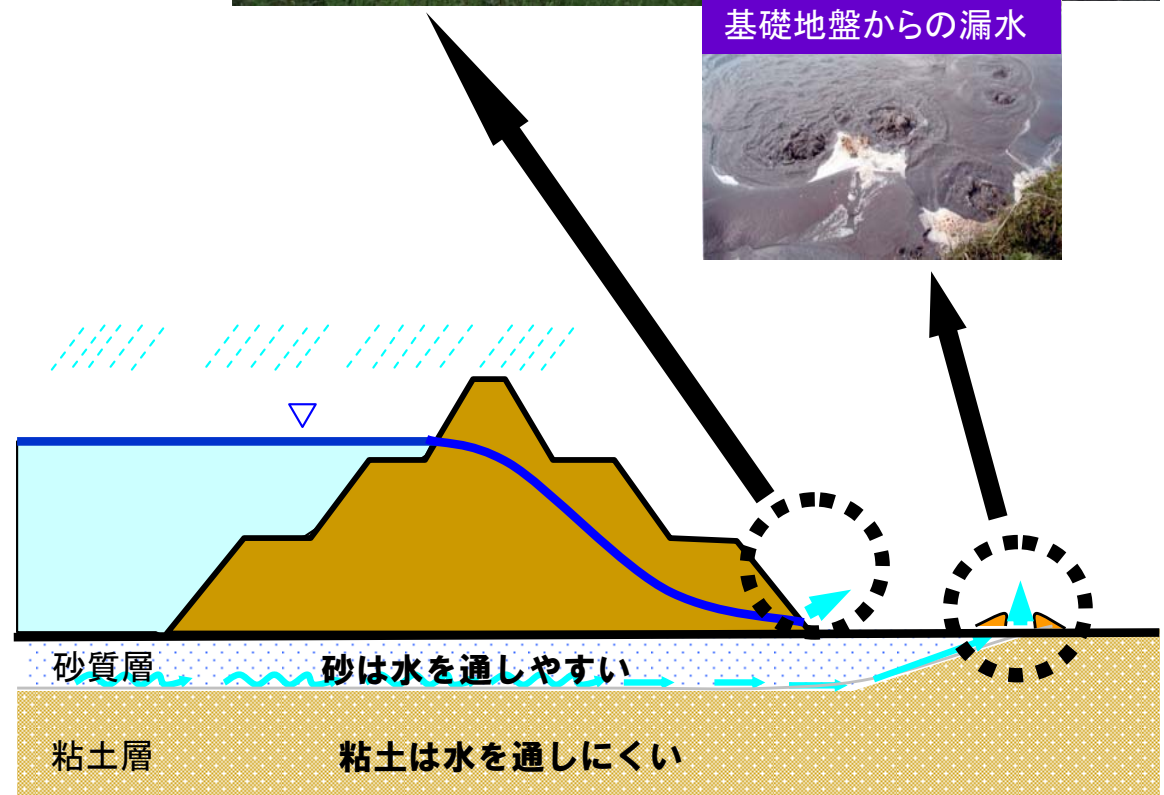
平成18年7月梅雨前線出水 漏水箇所 (千曲川:長野県 須坂市村山地先)
