5. 河川の整備の実施に関する事項

5.1 洪水による災害の防止又は軽減

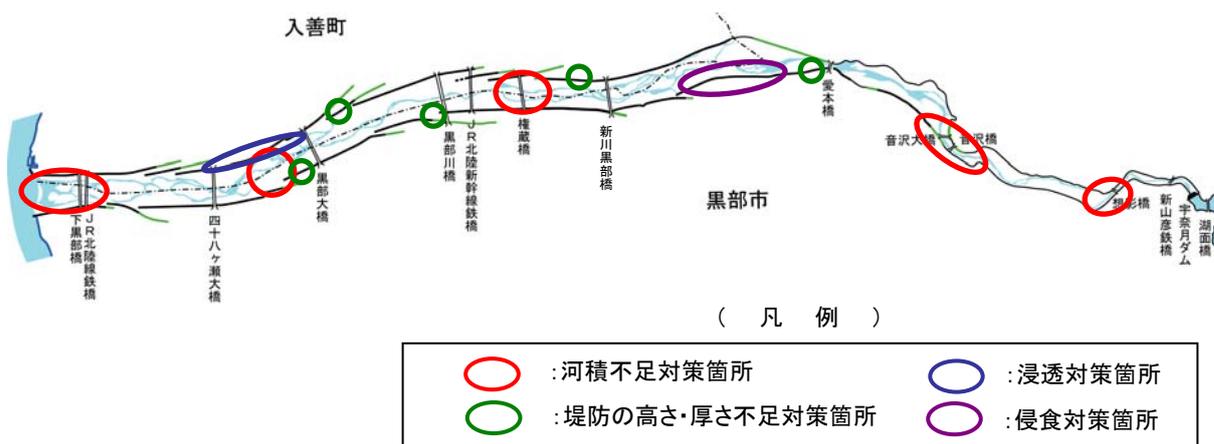
図 5-1 洪水による災害の発生の防止又は軽減のための対策箇所

整備計画で実施する対策箇所は、図 5-1 に示すとおりです。

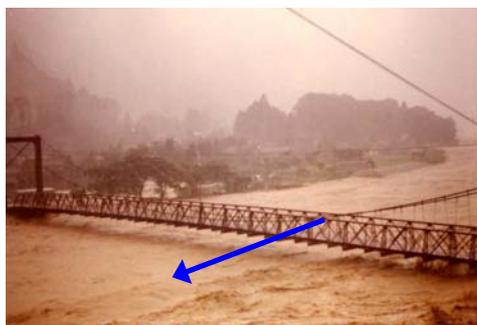
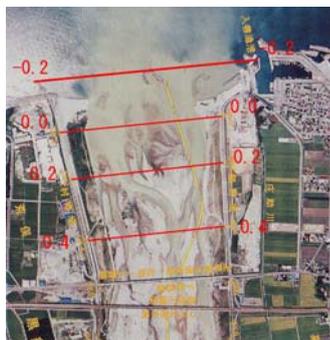
図 5-2 洪水時における河道の状況

昭和44年8月洪水時の音沢地区
における流況

平成7年7月洪水における
河口砂州の状況

昭和44年8月洪水及び平成7年7月洪水では、河口部・音沢狭窄部において河積が不足しているにもかかわらず、堤防から越水せずに河道内を流下したことから、洪水時には河床が掘られ、低下しているものと考えられます。

昭和 44 年 8 月洪水及び平成 7 年 7 月洪水では、図 5-2 に示すように河口部や音沢狭窄部付近において、流下能力が不足しているにもかかわらず越水せずに河道内で洪水が流下しています。このことから、平常時には土砂が堆積し、洪水時には土砂がフラッシュされることが考えられます。したがって、河道掘削の計画（表 5-1 及び図 5-3 参照）の策定にあたっては、洪水時の河床変動状況を事前に確認し、洪水時においても河積が不足している箇所について河道掘削を実施します。

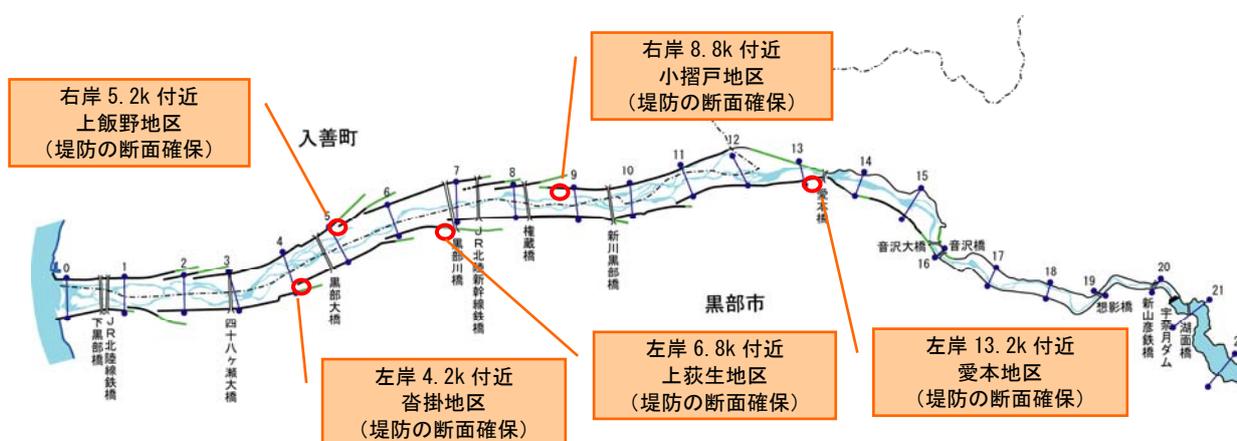
図 5-4 堤防の断面確保箇所の位置図

目的	河川名	位置（河口からの距離）		対象地区
流下能力向上	黒部川	左岸	4.2k 付近	黒部市沓掛地区
			6.8k 付近	黒部市上荻生地区
			13.2k 付近	黒部市愛本地区
		右岸	5.2k 付近	入善町上飯野地区
			8.8k 付近	入善町小摺戸地区

河川整備目標流量を流下させるために、表 5-2 及び図 5-4 に示す堤防の高さや厚さが不足している箇所について、かさ上げや腹付けにより堤防断面の確保を行います（図 5-5 参照）。

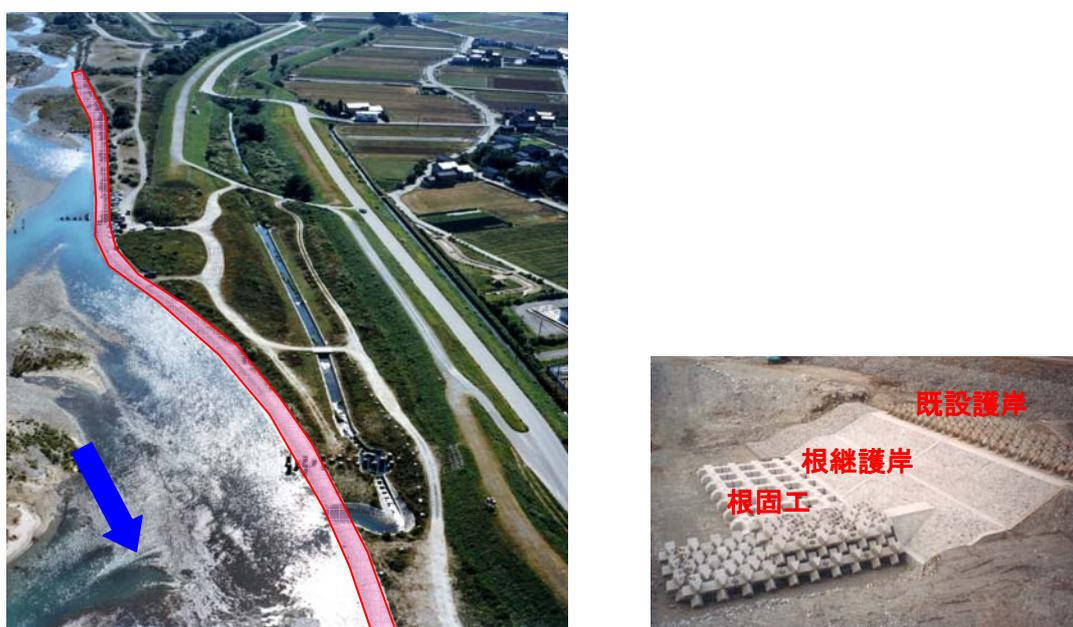
図 5-7 根継護岸工の整備

対策の実施にあたっては、高水敷幅が狭く洗掘による河床低下に伴い護岸基礎等の浮き上がりが発生している箇所では、図 5-7 に示すように根継護岸工による対策を実施します。しかしながら、根継護岸を整備しても洪水時に護岸沿いに流水が集中し、再度洗掘の被災が発生する恐れがある場合には、再度洗掘の解消とコスト削減のため河道変化に追随しやすい巨石を護岸の表に置き石することもあわせて検討、実施していきます。

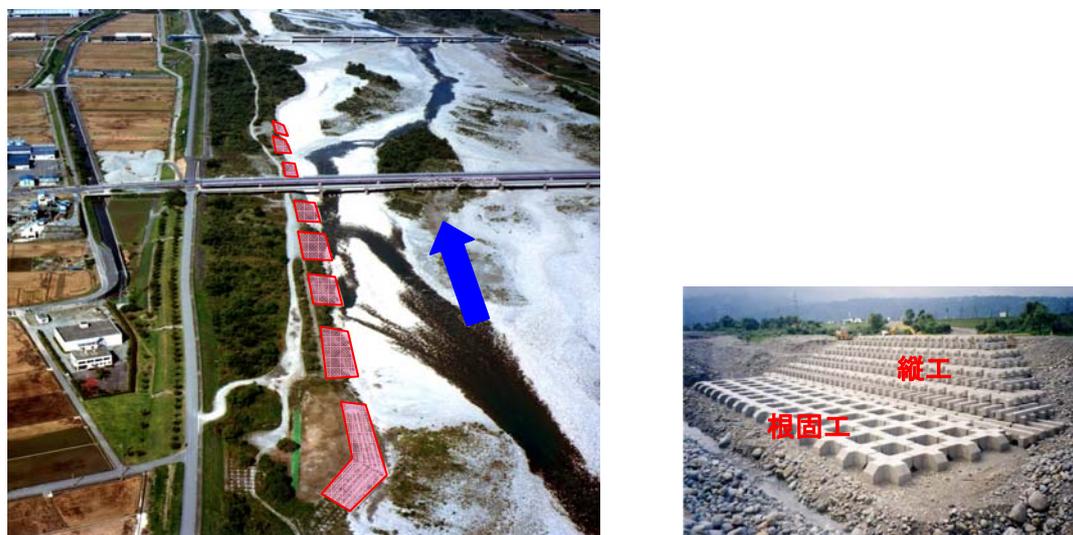
図 5-8 縦工の整備

高水敷のある 7.0k～11.4k 付近の単列砂州河道区間では、縦工による堤防の侵食対策を実施しています。今後も、図 5-8 に示すように未整備箇所について縦工による整備を実施するとともに、砂州の固定化、河道の複断面化やそれに伴う河川環境の変化について継続的にモニタリングを実施し、堤防の侵食に対する安全性を確保していきます。

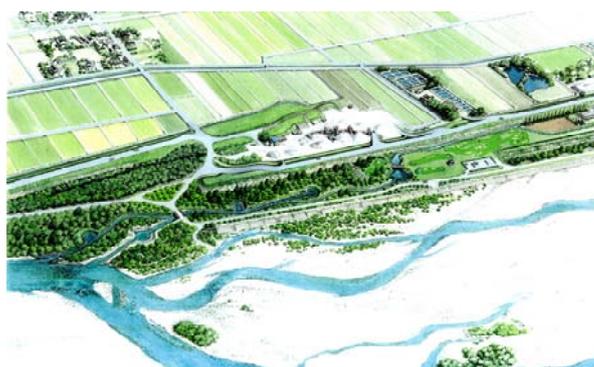
図 5-10 やすらぎ水路の整備
（五郎八地区）

黒部川では、洪水時の魚類の退避場所や稚仔魚の生育の場として、本川と支流間の連続性を保全・整備（やすらぎ水路）しています。現在、やすらぎ水路は 8 箇所で開催済みですが、引き続き、本川と支流の連続性が確保できていない箇所については、必要に応じて整備していきます（図 5-10 参照）。

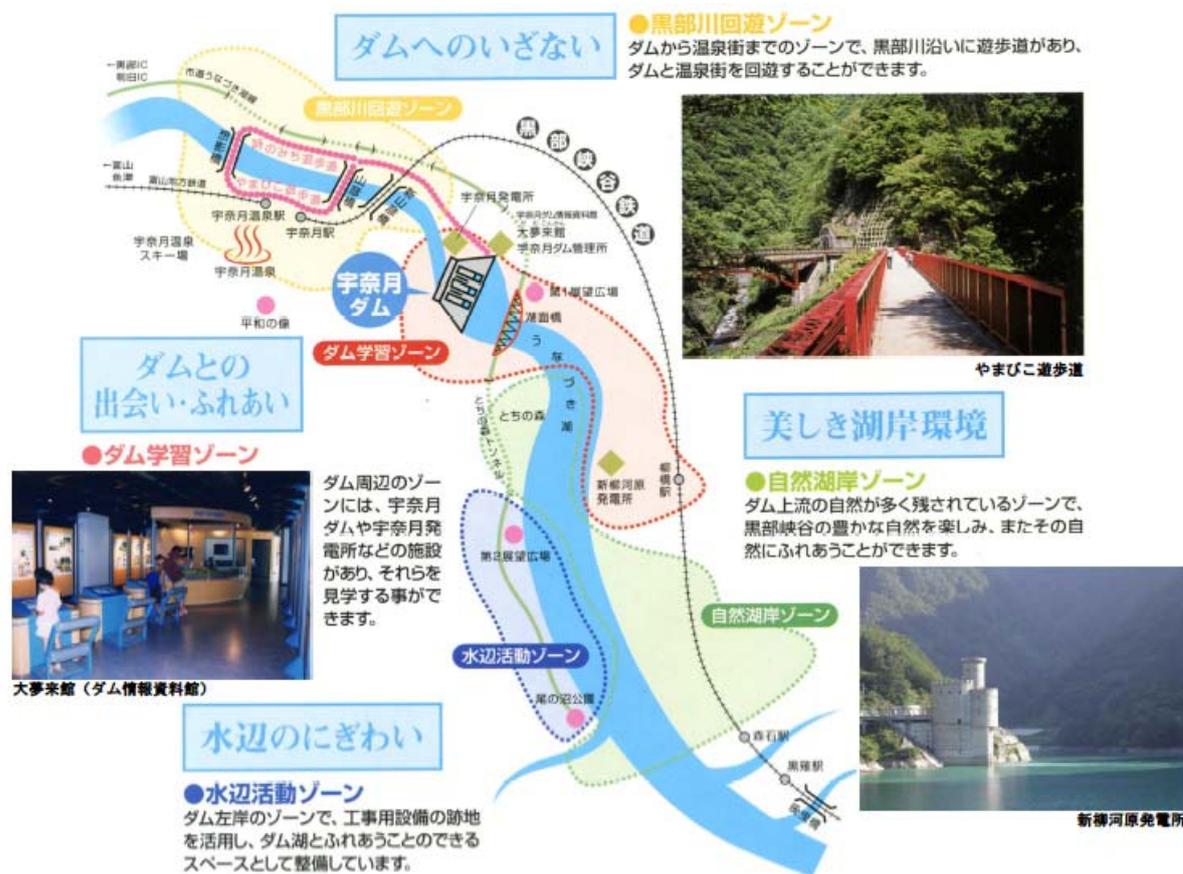
図 5-11 宇奈月ダムにおける周辺環境整備

宇奈月ダムにおいては、図 5-11 に示すように、黒部峡谷の雄大な自然、創出されるダム、ダム湖とその景観、宇奈月温泉・黒部峡谷のネームバリューという活用すべき資質を取り込み、「ダムとのふれあい・学習の場」、「森と湖を巡る自然体験空間」を整備テーマとする地域に開かれたダム環境の保全を図ります。

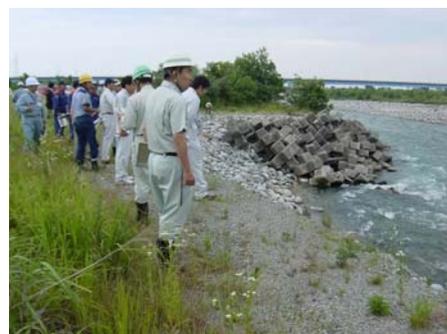
写真 5-4 関係機関による河川の巡視点検（重要水防箇所）

洪水において、堤防等の河川管理施設がその機能を発揮するためには、その状態を常に把握し管理する必要があります。また、治水に関する施設に限らず、土地や河川水の利用状況、許可工作物の状況など、河川管理区域が適正に利用されているかどうかを日常から監視する必要があります。このため、いつ発生するのかわからない洪水に備え、一定の間隔で日常的な巡視（写真 5-4、表 5-5 参照）を行います。

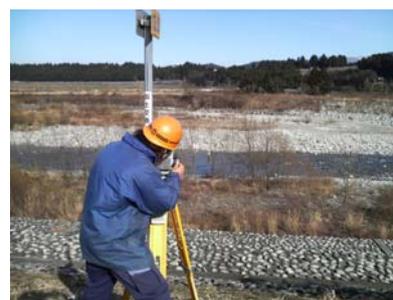
写真 5-5 定期横断測量

河道の形状は流下能力や施設の機能に大きく影響を与えるため、その状況把握は非常に重要です。特に黒部川では、土砂流出に伴う異常堆積や局所洗掘、河道内の樹林化が著しいことから、これらの河道形状の経年変化や異常箇所について把握するために、縦横断測量（写真 5-5 参照）や平面測量（空中写真測量）、斜め写真撮影を実施します。

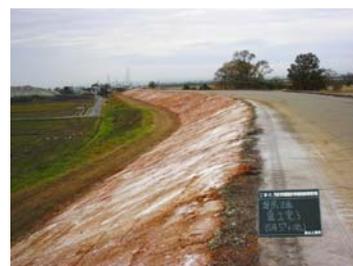
河川巡視等により確認された堤防変状（降雨や流水による侵食、漏水、モグラ穴等による損傷、有害植生の形状による法面の裸地化等）を放置した場合、洪水時に堤防損傷が拡大し、堤防亀裂や陥没等、重大な被災につながる可能性があります。また、葛等の根の発達した植生に覆われている箇所については、堤防が弱体化している恐れがあります。

写真 5-7 堤防の補修

そのため、日常的な河川巡視による監視を継続的に実施し、変状を適切に評価したうえで、変状箇所の原因等を究明し、迅速かつ効率的な補修（写真 5-7 参照）を速やかに実施し、災害の発生を未然に防止するための改善を図ります。

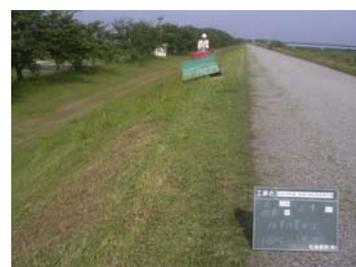
写真 5-8 堤防の除草

堤防の亀裂・法崩れ等の異常を早期に発見するため、堤防の除草（写真 5-8 参照）を行います。除草時期、頻度については、周辺の植生の状況等を考慮し設定します。

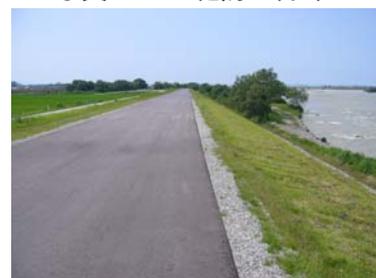
堤防天端の舗装は、雨水の堤体への浸透抑制を目的に実施しているものです。堤防の舗装クラック等は雨水浸透を助長するため、適切に補修します（写真 5-9 参照）。

写真 5-9 堤防天端の舗装

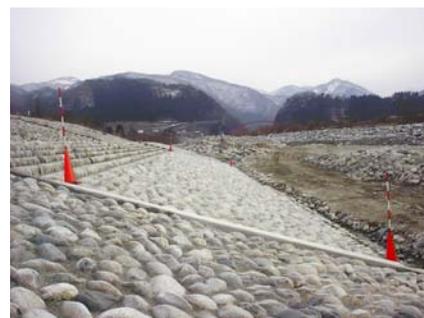
護岸の損傷を放置した場合、洪水時に護岸が流出し、高水敷及び堤防の侵食に発展、または浸透水により漏水が発生するなど、堤防の安全が損なわれる恐れがあります。したがって、災害発生 of 未然防止の観点からも、監視により早期に護岸の損傷を発見し、変状を調査・評価し、機動的かつ効率的な補修（写真 5-10 参照）による改善を図ります。

写真 5-10 護岸の補修

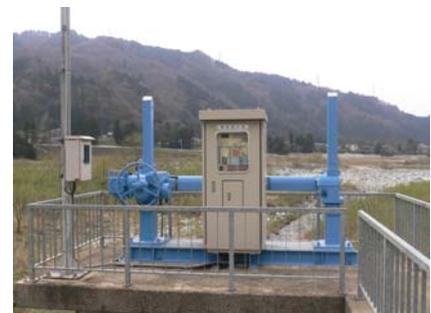
黒部川には6箇所の樋門・樋管(写真5-11参照)があります。樋門・樋管本体及び周辺堤防の変状を把握するため、点検・調査による監視を実施し、現在の損傷・劣化状態を評価し、機動的に補修を実施し改善を図ります。また、ゲート操作に係わる機械設備及び電気施設についても、点検・調査を実施し、現在の状態を評価し、機動的かつ計画的に部品の修理、交換及び施設の更新を実施します。

写真 5-11 河川管理施設の点検(樋管)

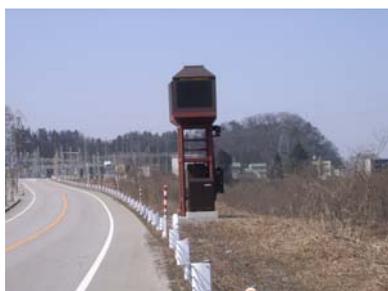
写真 5-13 情報表示盤

ダムから放流する場合には、下流に整備されている情報表示盤により放流の開始や、下流巡視とサイレン等の措置（写真 5-13 参照）のため、放流による流量増加に対する注意喚起を実施し、さらに洪水時に自治体から避難情報を迅速に地域の方々に伝達していきます。

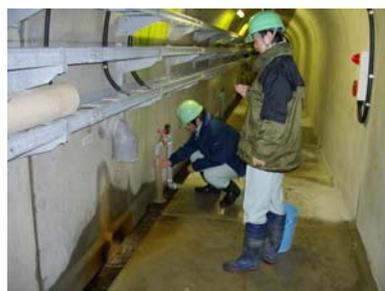
写真 5-14 ダム堤体・放流設備の点検

名称	目的	巡視頻度
通常巡視	堤体、放流設備、警戒施設等の点検（写真 5-14 参照） 湖面、陸域の湖岸、下流河川の状況把握 不法占用・不法使用者への注意・指導など	原則 毎週定期的を実施 （その他、出水期前後においても点検を実施）

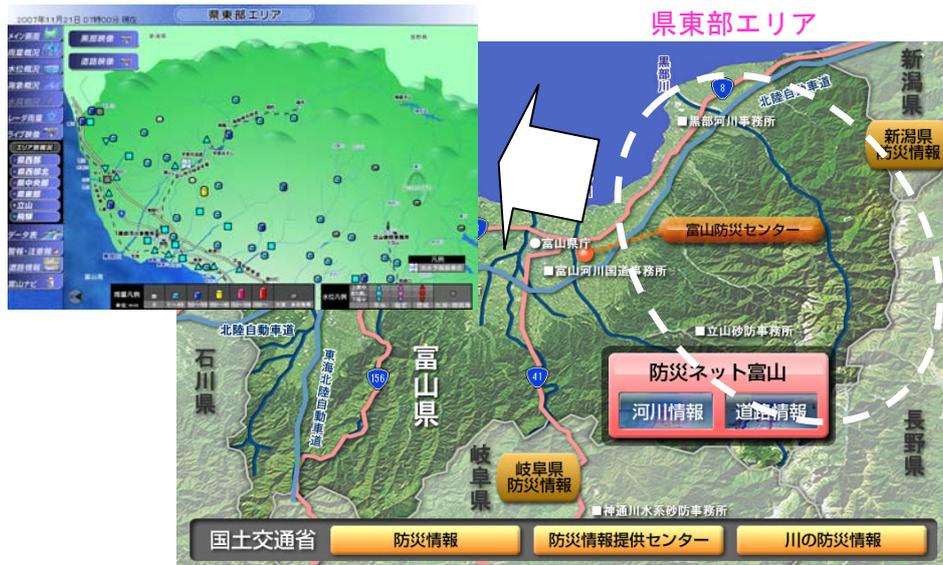
図 5-15 防災ネット富山

河川情報は、図 5-15 に示すように富山県内の光ファイバーネットワークを活用し、関係自治体へリアルタイムでデータを配信するとともに、ホームページ「防災ネットとやま」により河川の状況を公表し、いち早く地域の方々に防災情報を提供することで、洪水からの被害軽減や水防意識の向上を図っていきます。

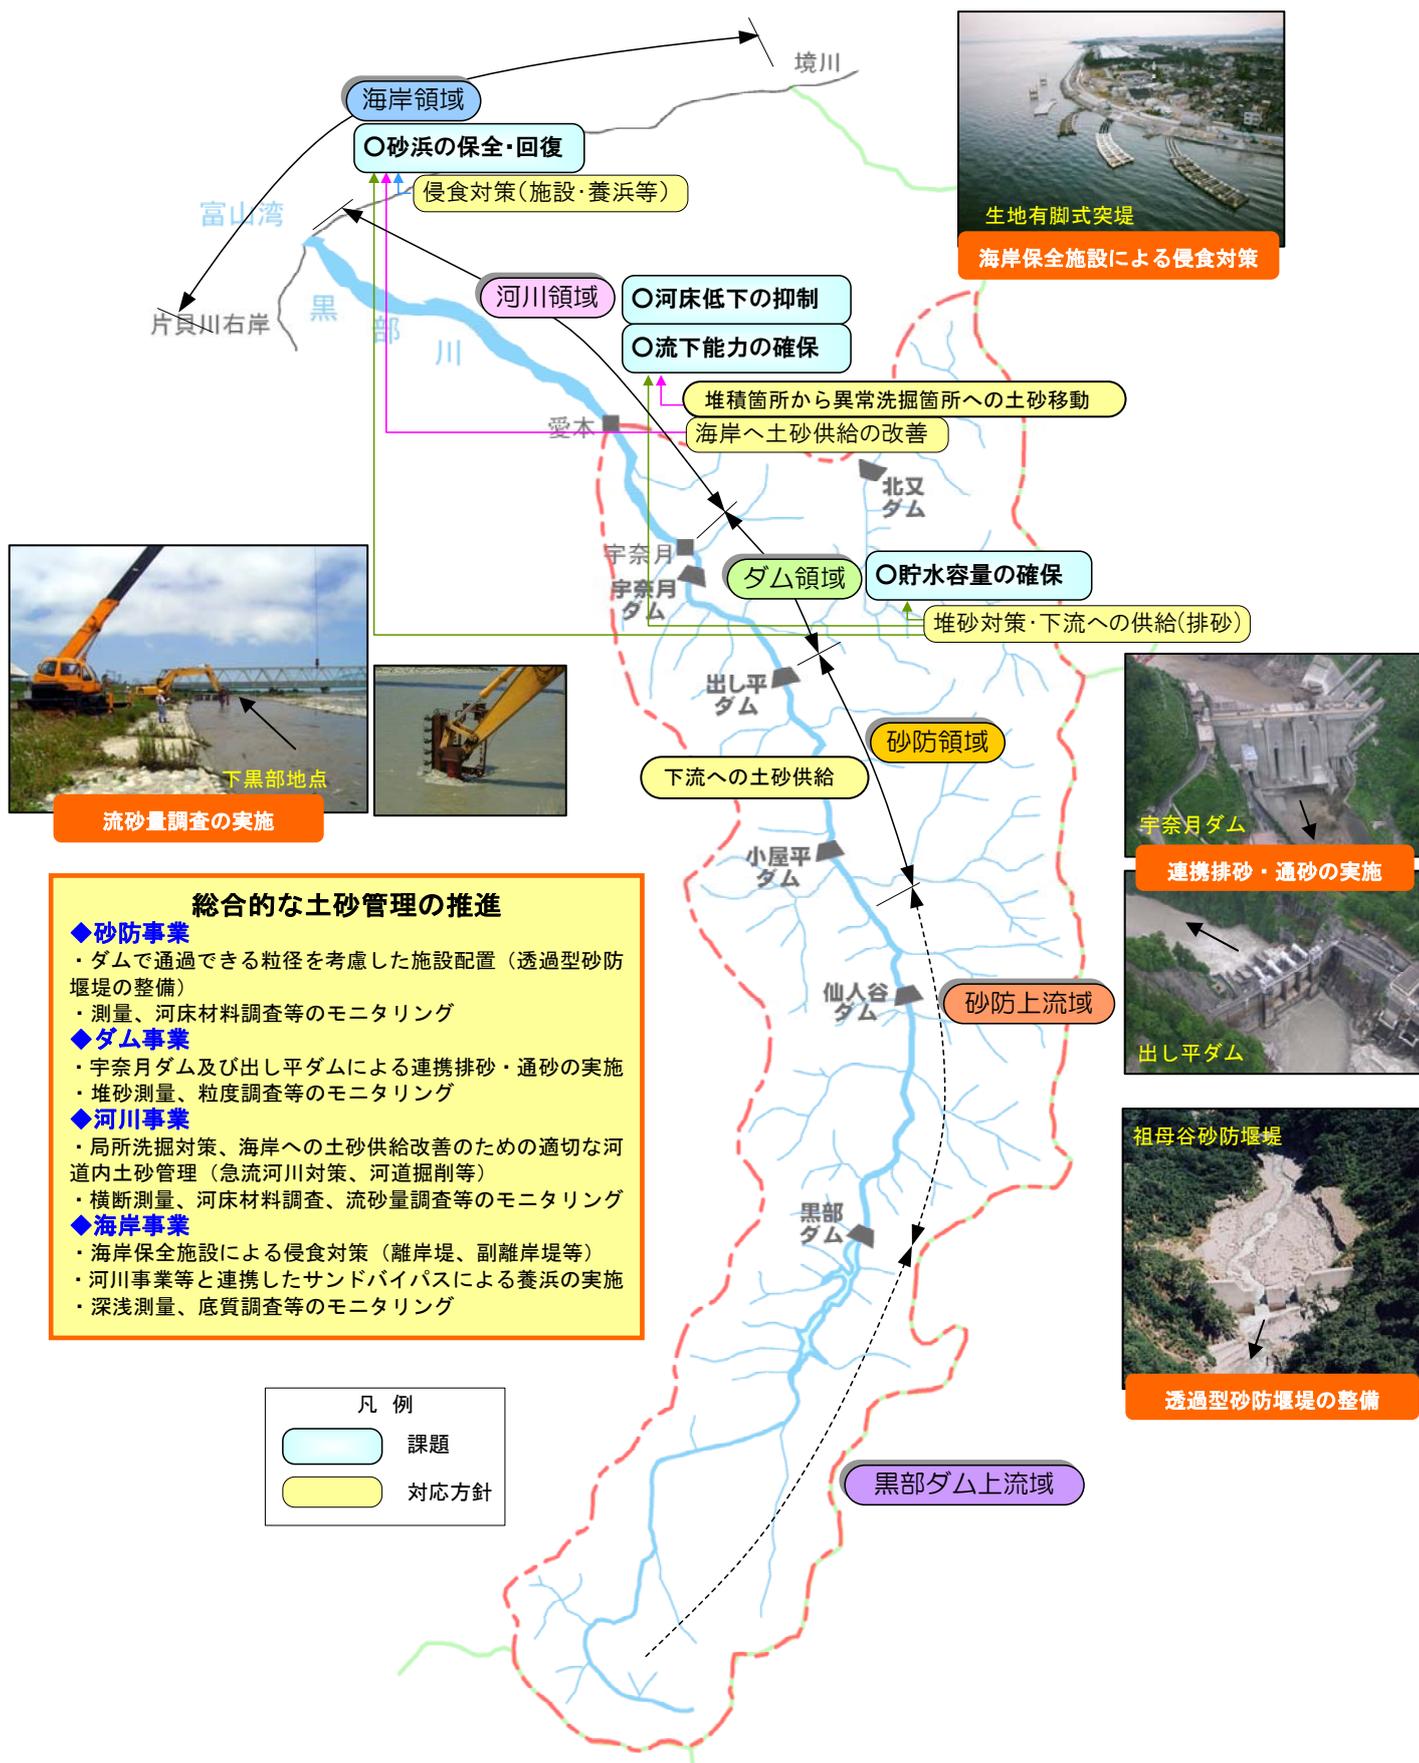
図 5-19 黒部川流砂系の課題と対応方針

土砂の流れをできるだけ自然の流れに近づけるよう、砂防、ダム、河川、海岸の流域、流砂系を一貫した土砂管理を実施し、適正な量・質の土砂を下流領域に供給するとともに、ダム機能維持や河床低下、海岸侵食の防止とあわせ、河川環境の保全に取り組むよう総合土砂管理を推進します（図 5-19 参照）。
