コラム おおぞうれ くんぞうれ **大草連・葛草連の地すべり**

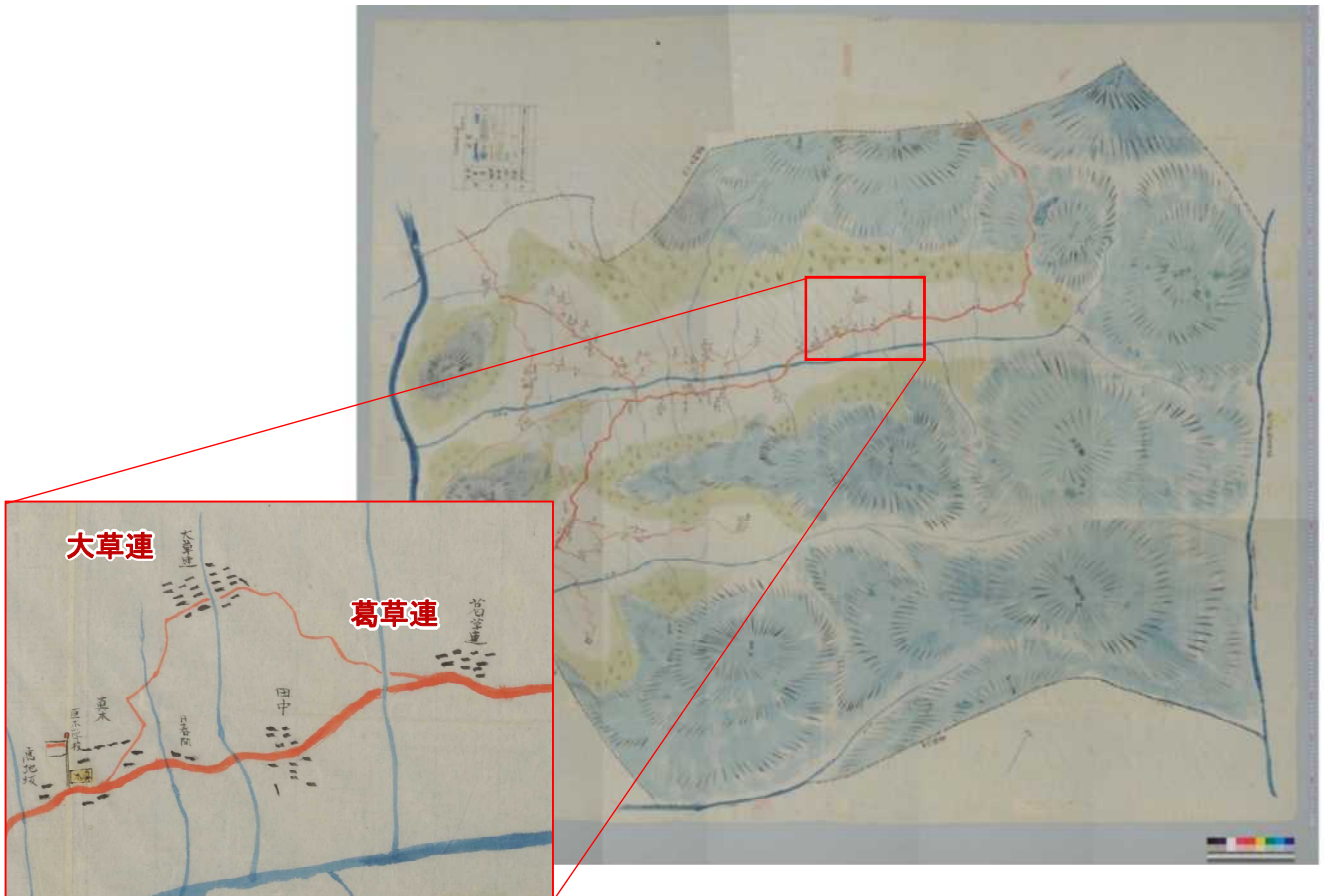
図2.50 北安曇郡中土村(明治初期)

この地区に土砂災害が多い事は、「草連(ぞうれ、そうれ、ぞれ)という地名が、崩壊地や土砂の流出による傾斜地を表すということからもわかります(長野県砂防課)。」そして、**図2.50**にもあるように、少なくとも明治初期にはこの地名が確認できる事から、明治以前より度々崩壊や土砂流出が起きている事を知ることができます。
