北陸地方整備局
松本砂防事務所

平成18年度補正予算 記者発表資料 北陸地方整備局 松本砂防事務所

日向山床固工群の整備推進

葛葉床固工群の異常洗掘被害拡大防止

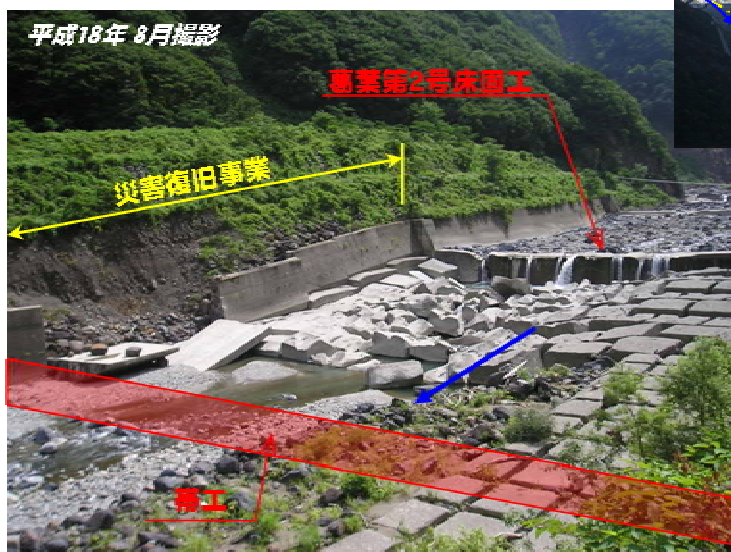
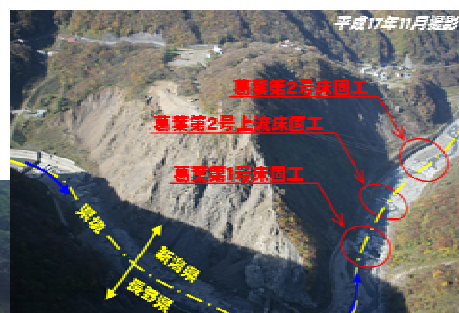
葛葉床固工群（葛葉第1号床固工、葛葉第2号床固工、葛葉第2号上流床固工）は設置から20年以上経過した設備で、未曾有の被害を出した「平成7年7月出水」も経験した経年損傷が確認されている箇所であります。今年度、姫川流域では、梅雨前線により7月15日～7月19日の間雨が降り続き、平岩雨量観測所では総雨量291mmを記録しました。継続した降雨の影響で姫川本川は異常な出水となり、葛葉第2号床固工水通し部分及び護床ブロックの洗掘損傷の拡大が確認されました。

損傷の拡大は異常洗掘によるものであるため、異常洗掘拡大を防止するため最下流部に帯工2基の設置、施設効果を復元するために損傷を受けた床固工と護床工の補修をおこないます。

平成18年7月の出水により、被災した葛葉第2号床固工を復旧するため、護岸の災害復旧事業に加え、補正予算の投入により床固工の補強を行い、再度災害の防止を図ります。

今後の出水によりさらなる洗掘損傷を受けることを防止するため、葛葉第2号床固工護床工の下流に帯工1基を設置します。
