# 糸魚川市真木地区土砂災害の現地調査を実施

国土交通省北陸地方整備局  
松本砂防事務所

平成29年10月25日

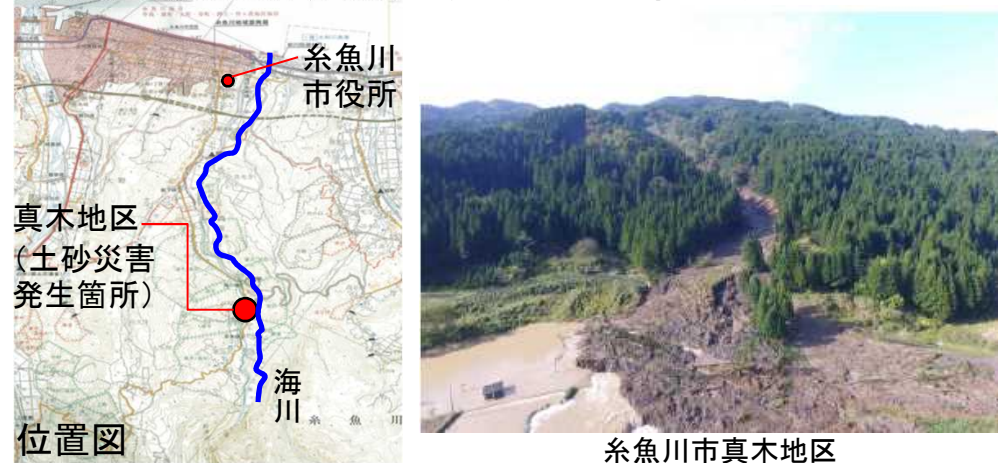
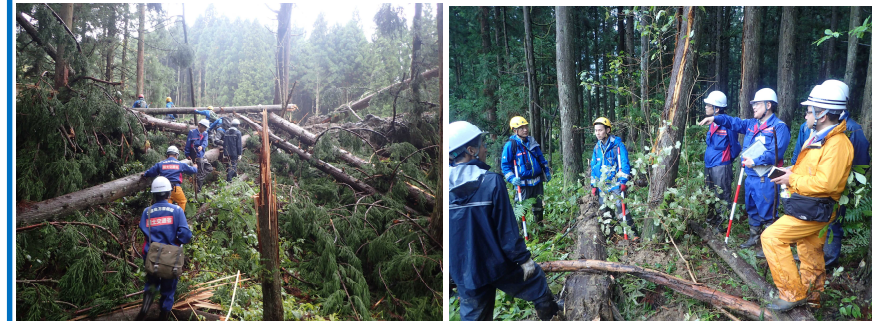
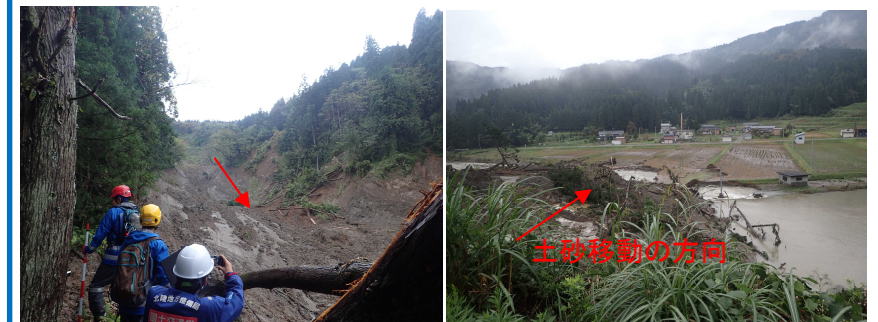
- ・平成29年10月23日14時頃発生
- ・平成29年10月22日2時～10月23日14時までの連続雨量318mm  
(糸魚川地域振興局:道平観測所にて観測)
- ・上流から流出した土砂は二級河川海川を埋塞させ、せき止められた河川水は海川脇の水田を流下し、下流で再び海川に流入している

- ・谷上部が崩壊。崩壊地上部に亀裂があり、溪流内の堆積土砂は多量の水を含んでおり、移動しやすい状態。
- ・流域監視及び不安定土塊への水供給防止のため水処理対策が必要。

現在までに、河道確保のため河道を埋塞した土砂を掘削し、水田への流入防止のため土のうを設置。今後は土砂災害専門家からの助言を踏まえた流域の監視や不安定土塊に水が供給されないよう水処理対策を行う予定。
