# 新潟西ICで事故対策を実施しました。

～ 急カーブ区間における事故対策 ～

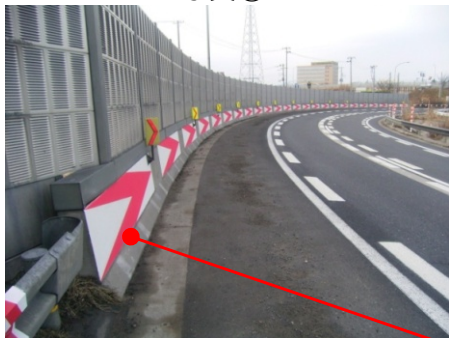
写真①

◇国道116号新潟西IC（上り線）はカーブがきつく、かつ、下り勾配のため事故が多発しています。

視線誘導標示の設置

◇そのため、注意喚起を目的に「視線誘導標示」と「路面標示」の対策を行いました。

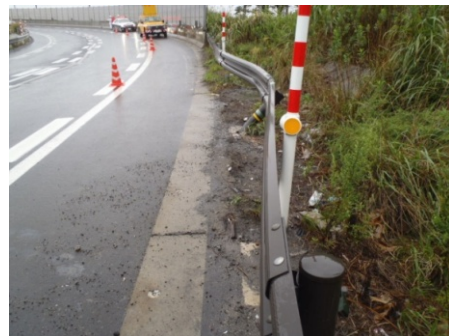
写真③

【H17～H21の5年間で、死傷事故5件、ガードレールなどの損傷22箇所】

【参考】事故によるガードレールの損傷
