阿賀野川河口部で被災した護岸の応急復旧を実施しました

昨日発表した6月16日未明からの高波浪により、阿賀野川河口部左岸0.2k+97m付近（新潟市下山地先）の応急復旧が完了しました。

阿賀野川河口部左岸0.2k+97m付近（新潟市東区下山地先）

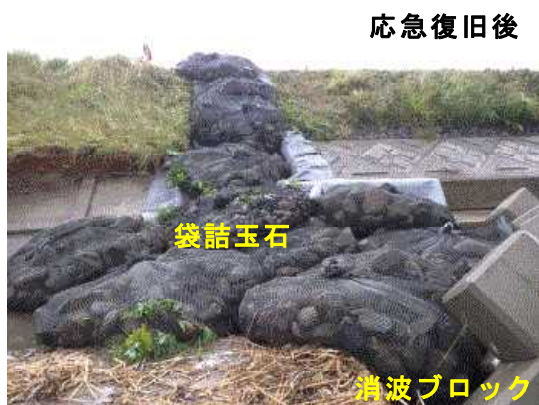
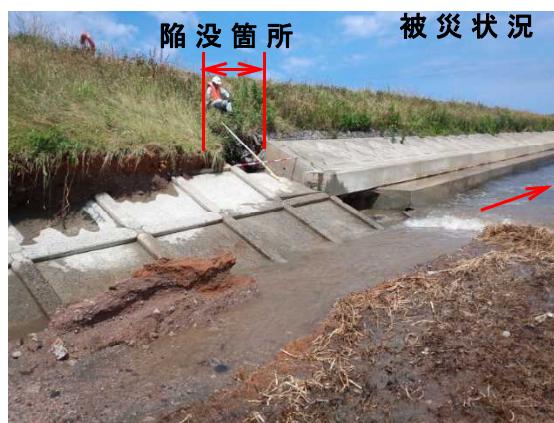
3. 応急復旧の状況

被災箇所に吸出防止材、袋詰玉石、前面に消波ブロックを設置
