いぬいひがし 157 乾東交差点 「はみ出し車両」をなくし、走行性向上

- この度、白山市の国道157号乾東交差点にて右折レーンの延伸等を行うピンポイント渋滞対策が完了しました。
- 同交差点では、交通ピーク時に右折レーン長を上回る交通渋滞が発生しており、右折レーンからはみ出した車両が直進車線を塞ぎ、速度低下を発生させていました。
- 本対策により、右折レーンを延伸し、直進車両の走行性が向上しました。

乾東交差点ピンポイント渋滞対策による改善効果

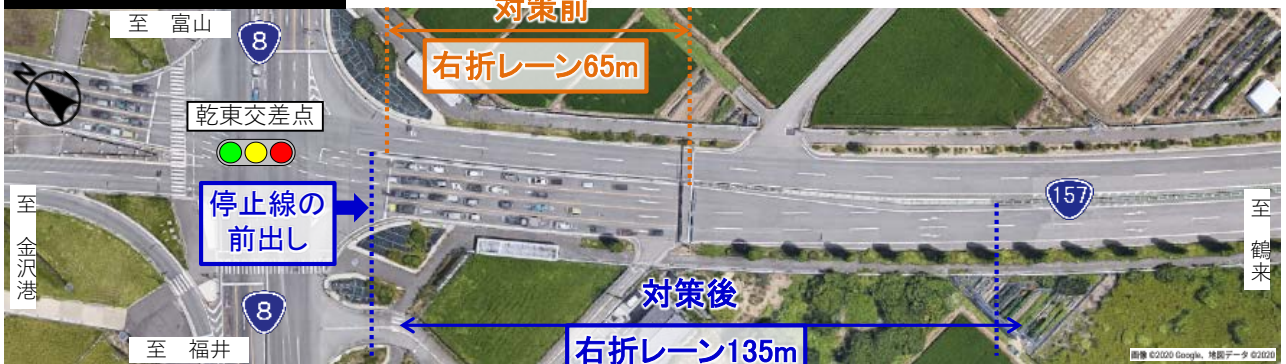
【対策箇所周辺】(写真は対策前)
