長野県権限代行区間（長野県東御市本海野地先）の
災害復旧工事における護岸工の不具合事象の発生について
<不具合箇所の工事着手>
(第3報)

令和元年台風19号千曲川権限代行区間（東御市海野地先）緊急復旧工事（その1）
不具合箇所の発生原因の究明及び不具合の改善措置方針（概略工程を含む）に伴う
改善計画書（概要版）

令和元年台風19号千曲川権限代行区間（東御市海野地先）
緊急復旧工事（その1）の再施工における監督体制強化方針【案】

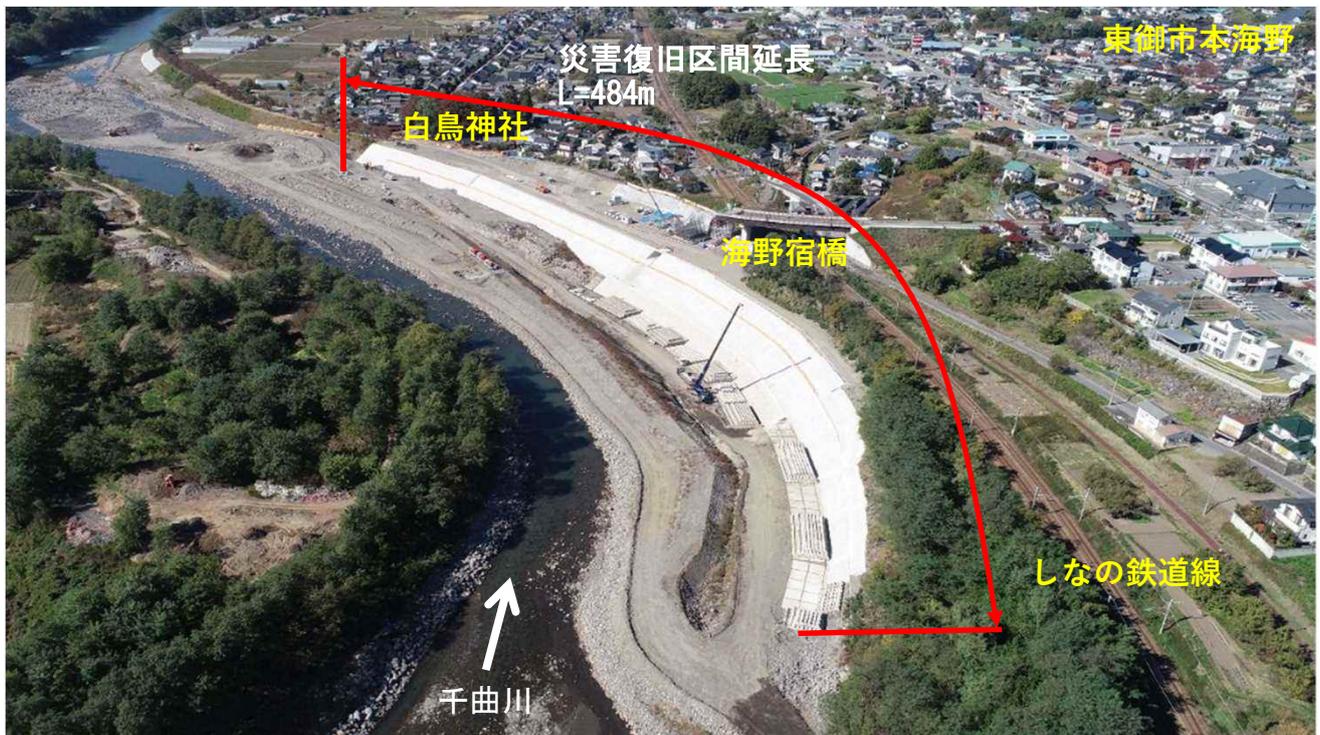
不具合事象が発生した長野県東御市本海野地先
