【通行止め情報(第6報)】 国道41号(富山市片掛地区)

○道路下の法面が崩落したため、国道41号(富山市片掛地区)にて通行止めを実施しています。

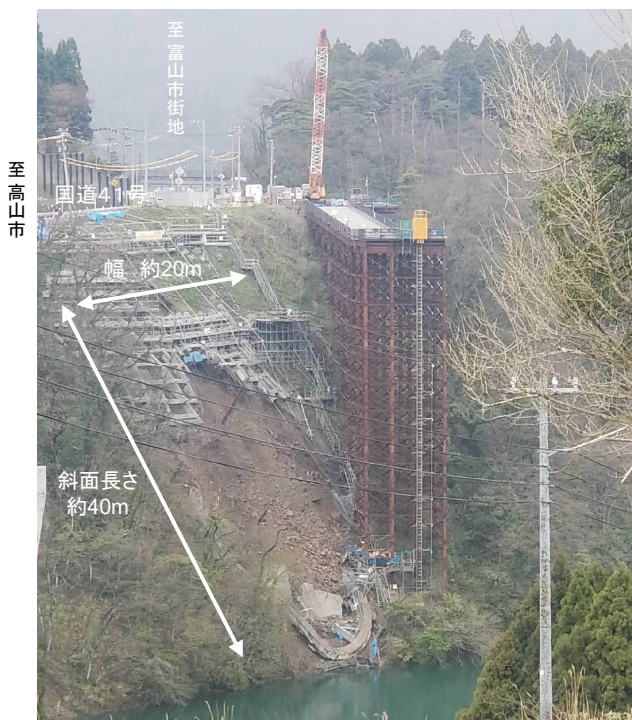
● 被災状況

3. 被災規模 幅:約20m、斜面長さ:約40m

対岸より全景写真(➡撮影方向)

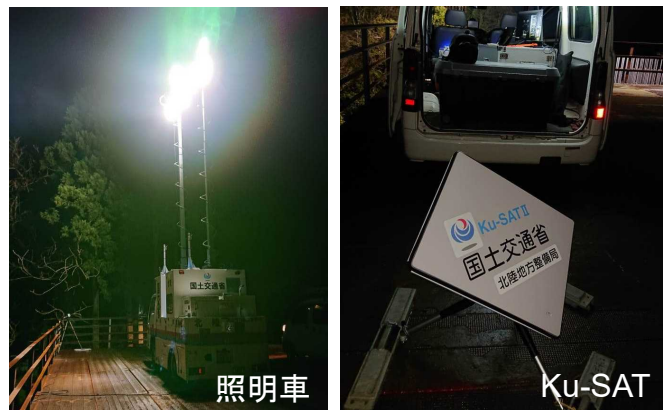
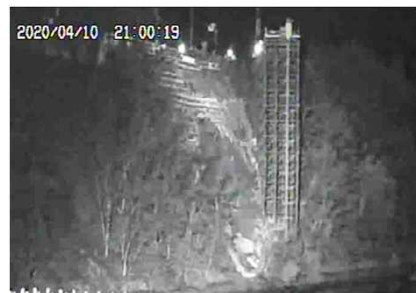
● 照明車、Ku-SAT(衛星小型画像伝送装置)を配備

夜間監視画像

- ・夜間の監視体制を確保するため、照明車1台、Ku-SAT(衛星小型画像伝送装置)を配備
- ・路面変状監視用の伸縮計(3箇所)設置完了
- ・地盤変状計測用のボーリング(深さ20m×2箇所)1箇所の掘進が完了し、地盤変状計測機器(1箇所)の設置完了。(1箇所目の観測開始)
- ・2箇所目のボーリング掘進作業は、引き続き、継続。

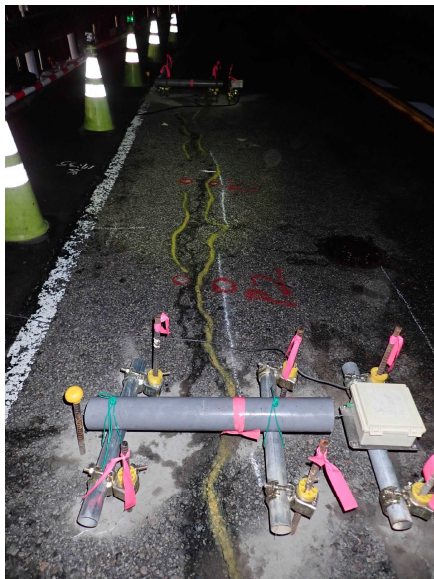
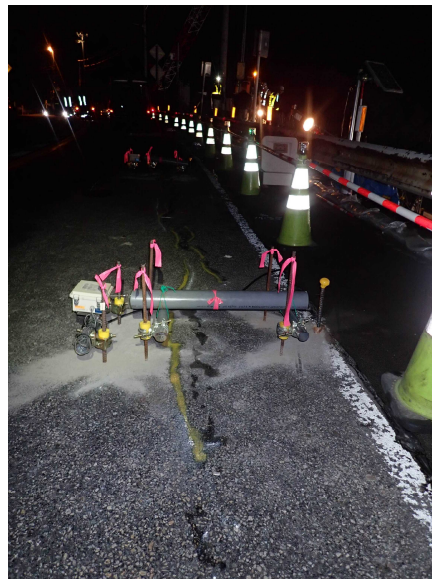
● 路面変状監視用の伸縮計(3箇所)設置完了

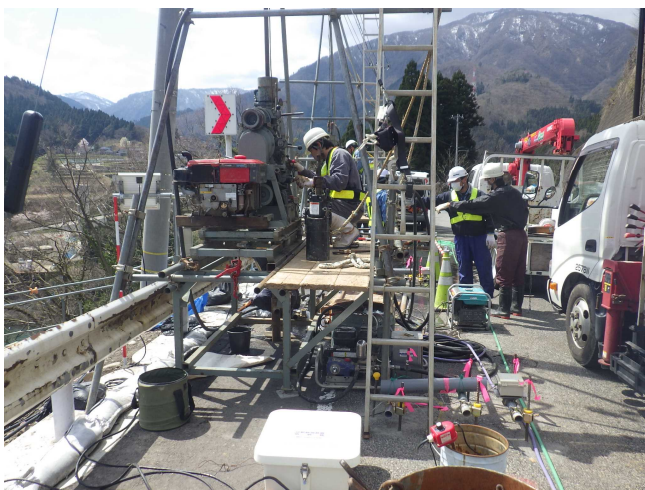
● 地盤変状計測用のボーリング(深さ20m×2箇所)
→ 1箇所の掘進が完了し、2箇所目の掘進作業中

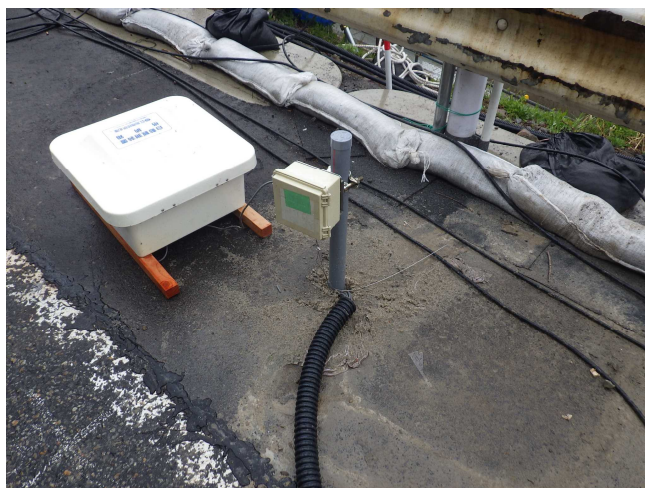
● 地盤変状計測機器(1箇所)設置完了
