# 堤防の緊急点検結果 概要図 〈阿賀川〉

## 〈緊急点検結果〉

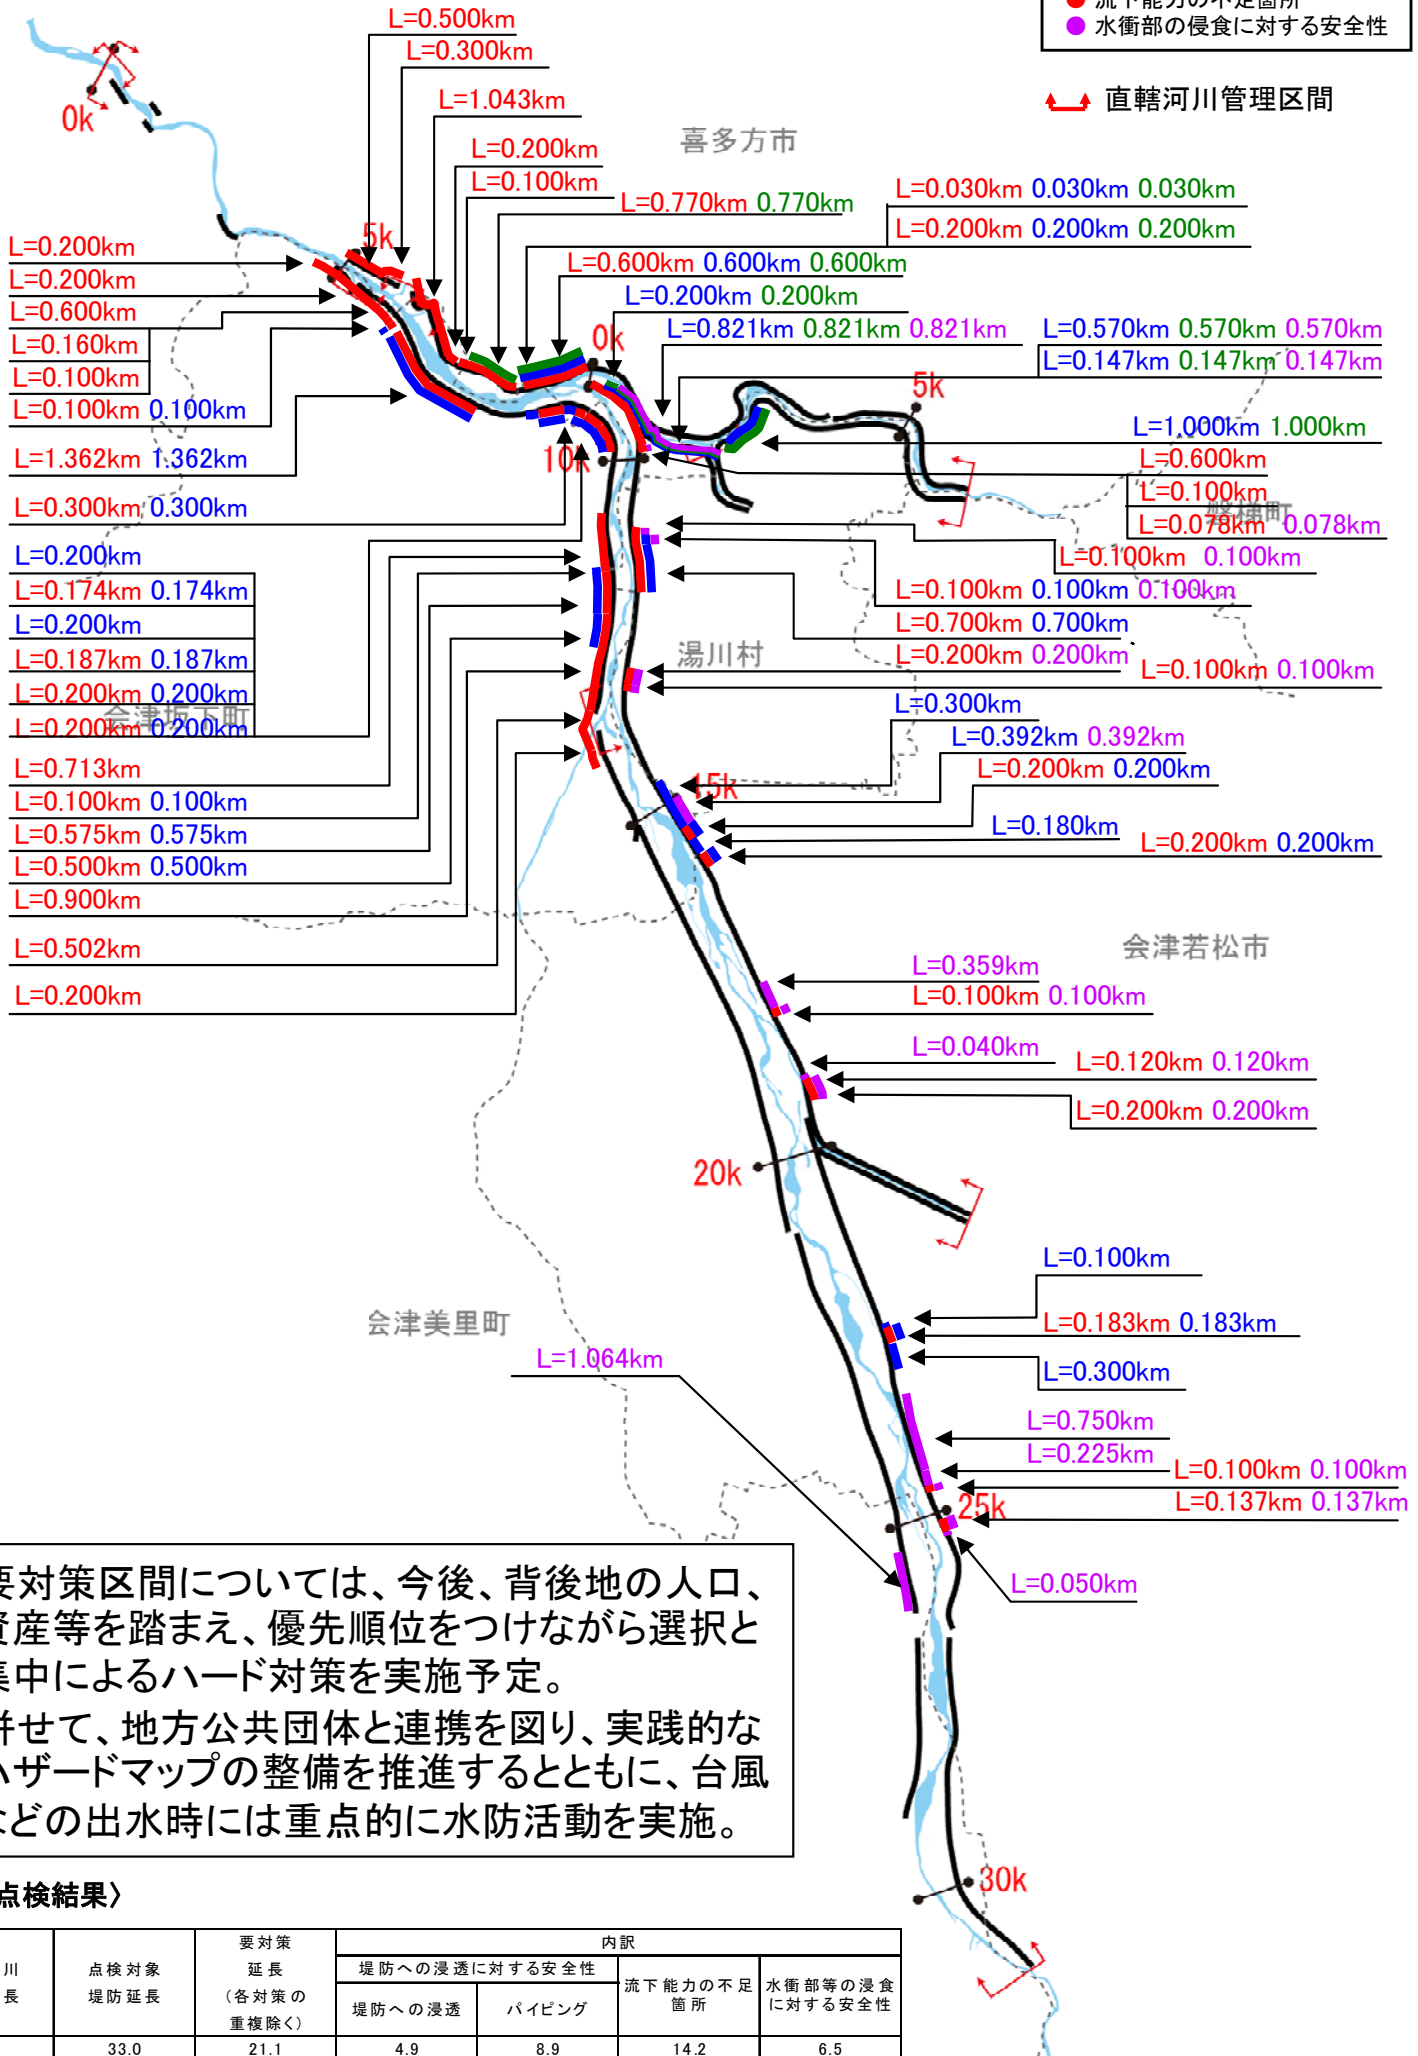
- 点検結果(要対策 凡例)
- 堤防の浸透
  - パイピング
  - 流下能力の不足箇所
  - 水衝部の侵食に対する安全性

直轄河川 堤防延長	点検対象 堤防延長	要対策 延長 (各対策の 重複除く)	内訳			
			堤防への浸透に対する安全性		流下能力の不足 箇所	水衝部等の浸食 に対する安全性
			堤防への浸透	パイピング		
69.4	33.0	21.1	4.9	8.9	14.2	6.5

※要対策区間については、今後、背後地の人口、資産等を踏まえ、優先順位をつけながら選択と集中によるハード対策を実施予定。  
 ※併せて、地方公共団体と連携を図り、実践的なハザードマップの整備を推進するとともに、台風などの出水時には重点的に水防活動を実施。
