# 堤防の緊急点検結果 概要図 《阿賀野川》

《緊急点検結果》

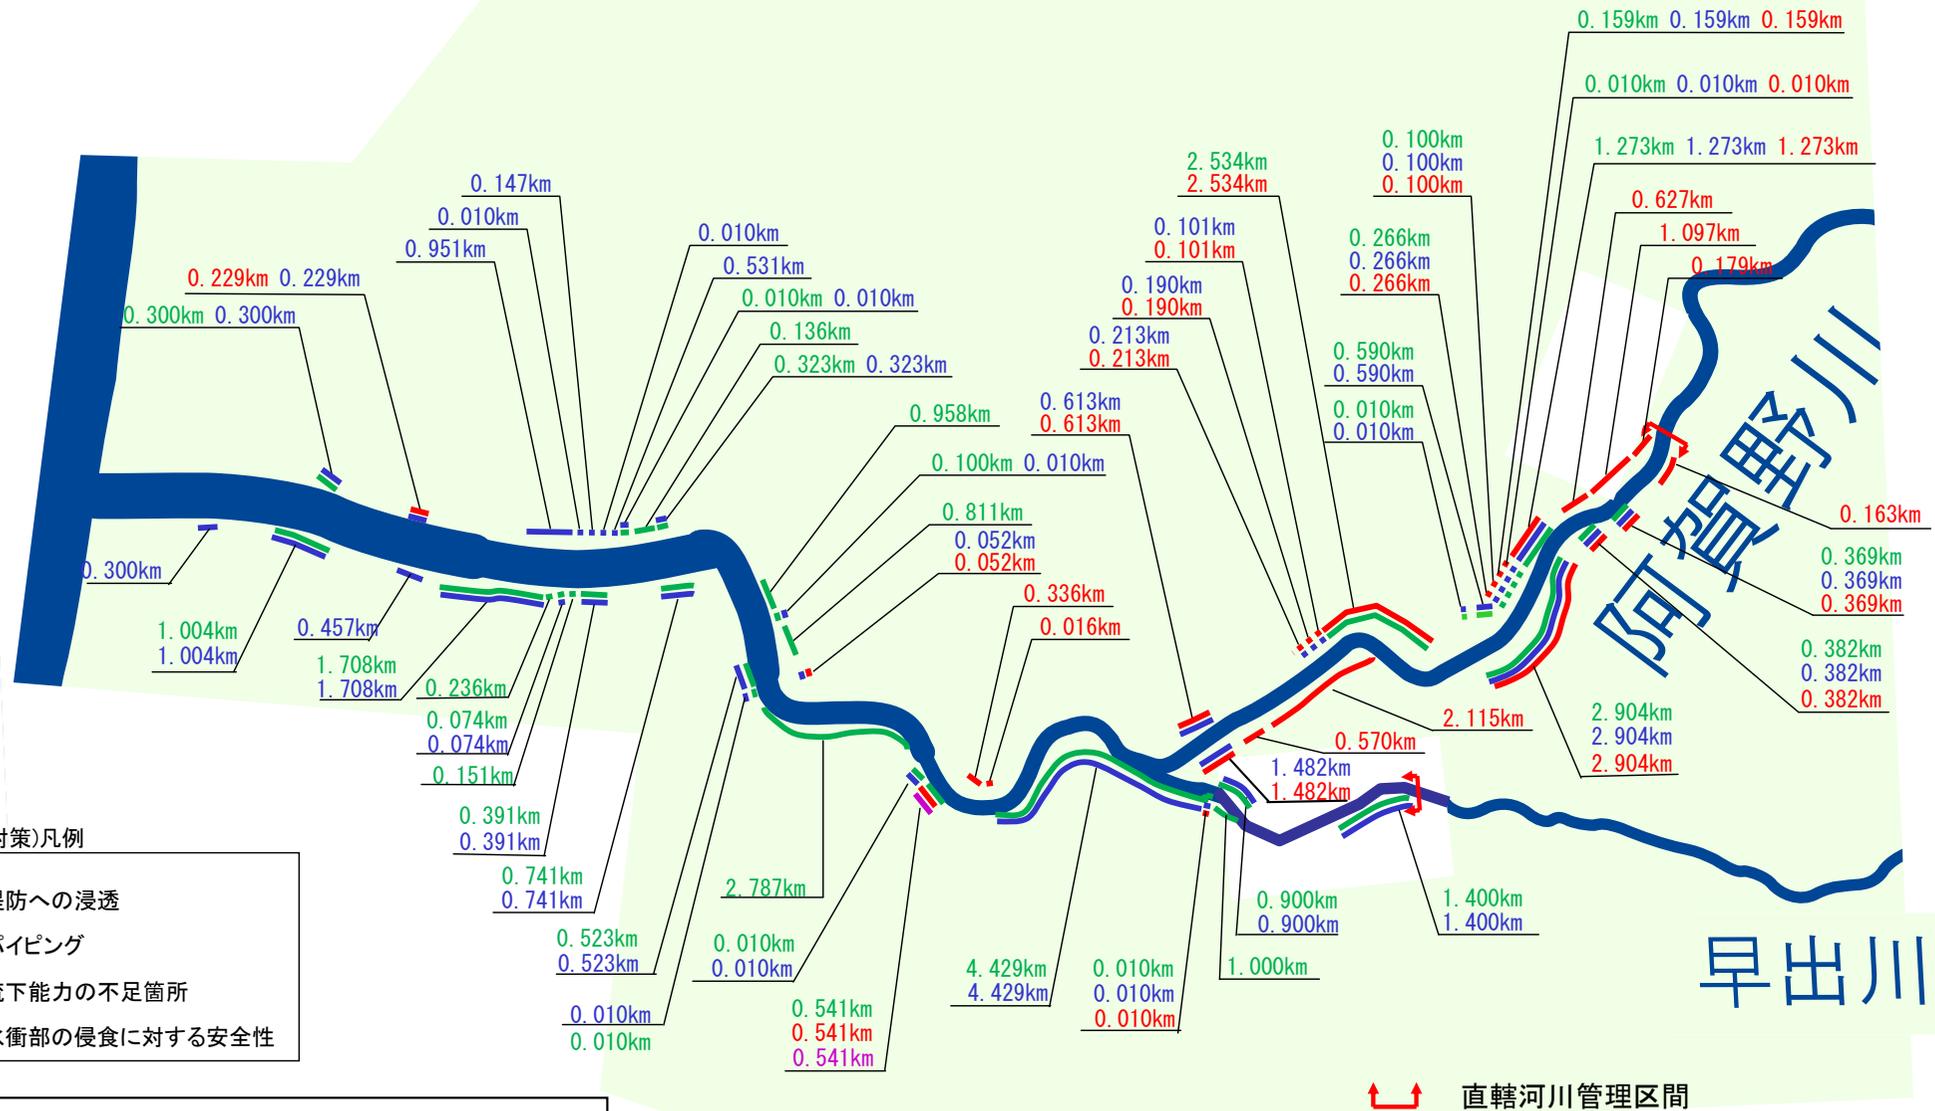
直轄河川	点検対象堤防延長	要対策延長 (各対策の重複除く)	内訳			
			堤防への浸透	パイピング	流下能力の不足箇所	水衝部等の侵食に対する安全性
76.1	42.6	37.5	27.2	23.3	16.5	0.6

※要対策区間については、今後、背後地の人口、資産等を踏まえ、優先順位をつけながら選択と集中によるハード対策を実施予定。  
 ※併せて、地方公共団体と連携を図り、実践的なハザードマップの整備を推進するとともに、台風などの出水時には重点的に水防活動を実施。
