堤防の緊急点検結果概要図【手取川】

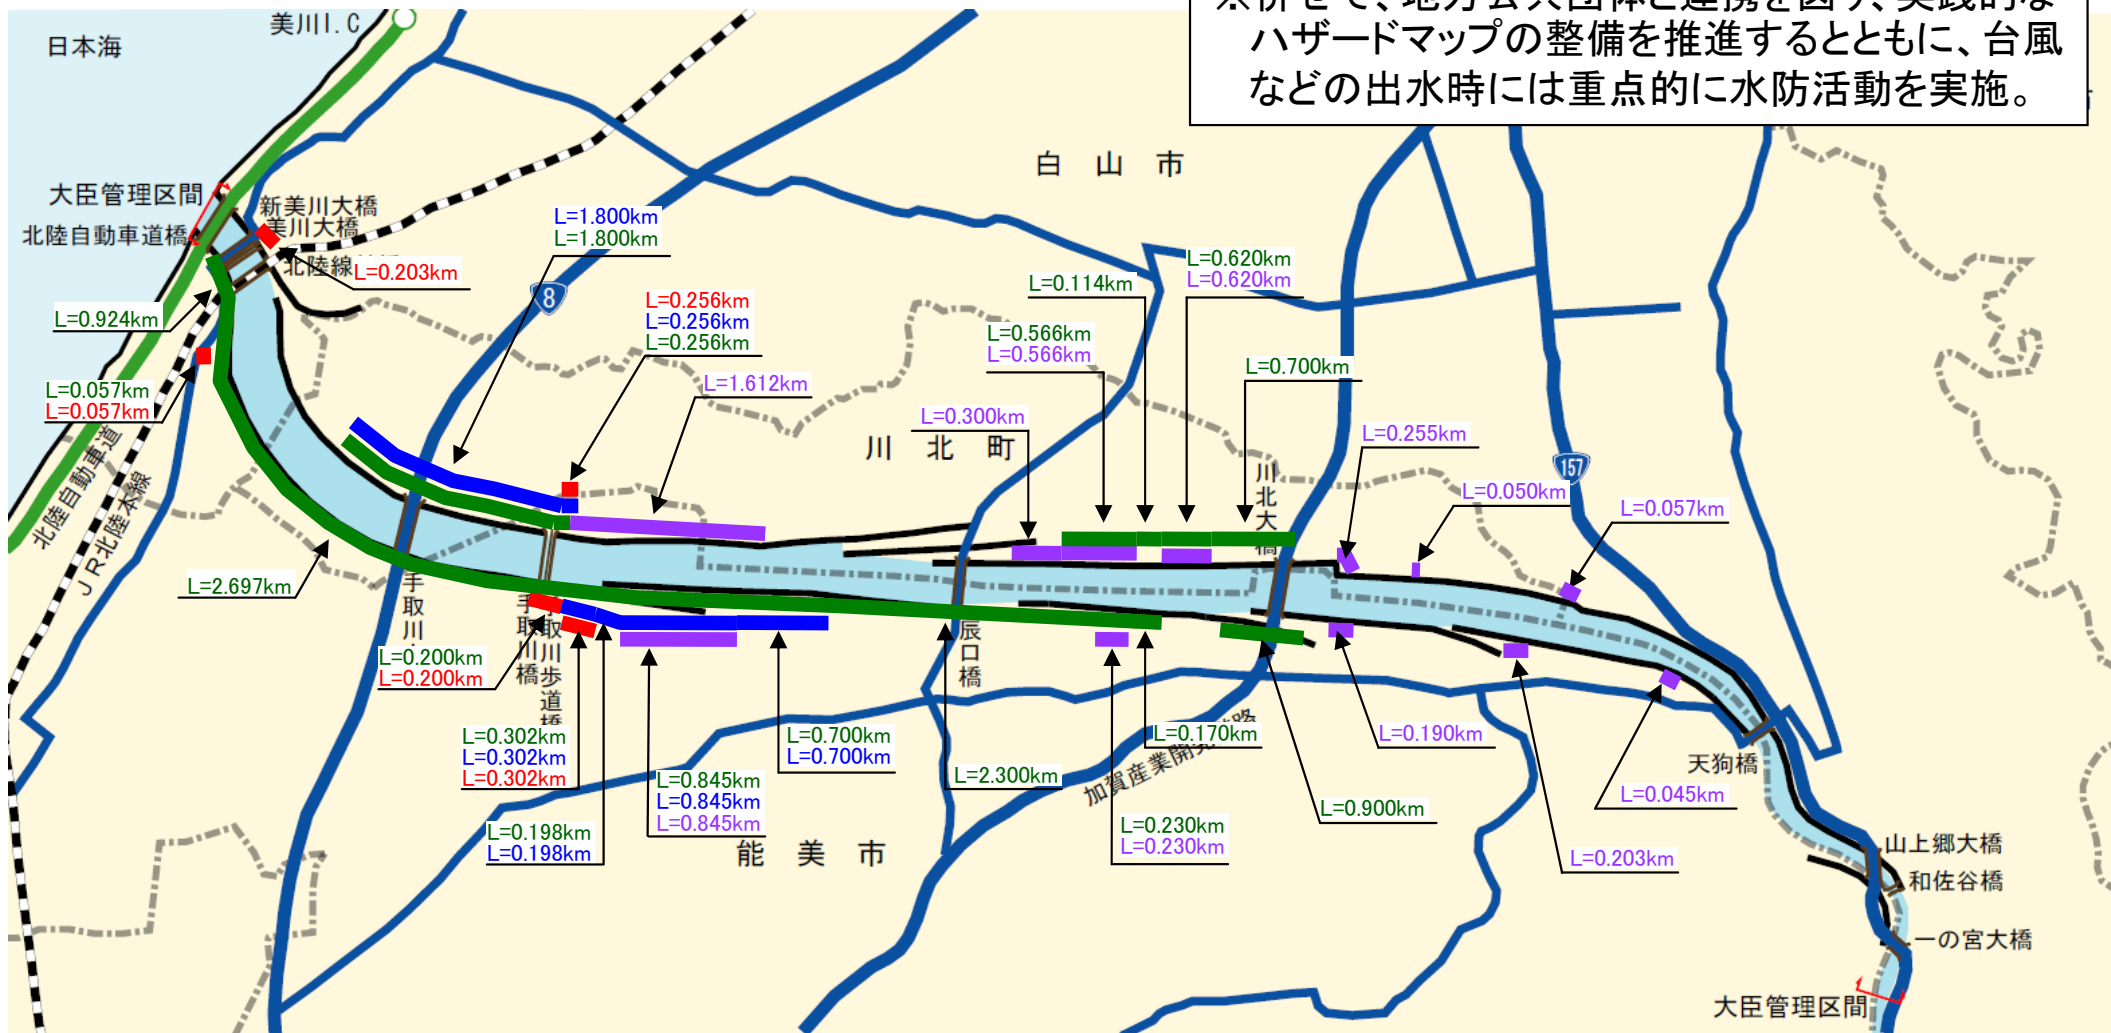
直轄河川 堤防延長	点検対象 堤防延長	要対策延長 (各対策の 重複除く)	内 訳			
			堤防の浸透に対する安全性 堤防への浸透	パイピング	流下能力の 不足箇所	水衝部等の 侵食に対す る安全性
37.6	19.8	16.5	13.6	4.1	1.0	5.0

- 堤防の浸透に対する安全性
- パイピングに対する安全性
- 流下能力の不足箇所
- 水衝部の侵食に対する安全性

※要対策区間については、今後、背後地の人口、資産等を踏まえ、優先順位をつけながら選択と集中によるハード対策を実施予定。
 ※併せて、地方公共団体と連携を図り、実践的なハザードマップの整備を推進するとともに、台風などの出水時には重点的に水防活動を実施。
