平成30年7月5日からの出水(前線)の概要 《第1報 7月6日 12時 時点》

国土交通省 北陸地方整備局 河川部

出水概要(平成30年7月6日12時 時点)

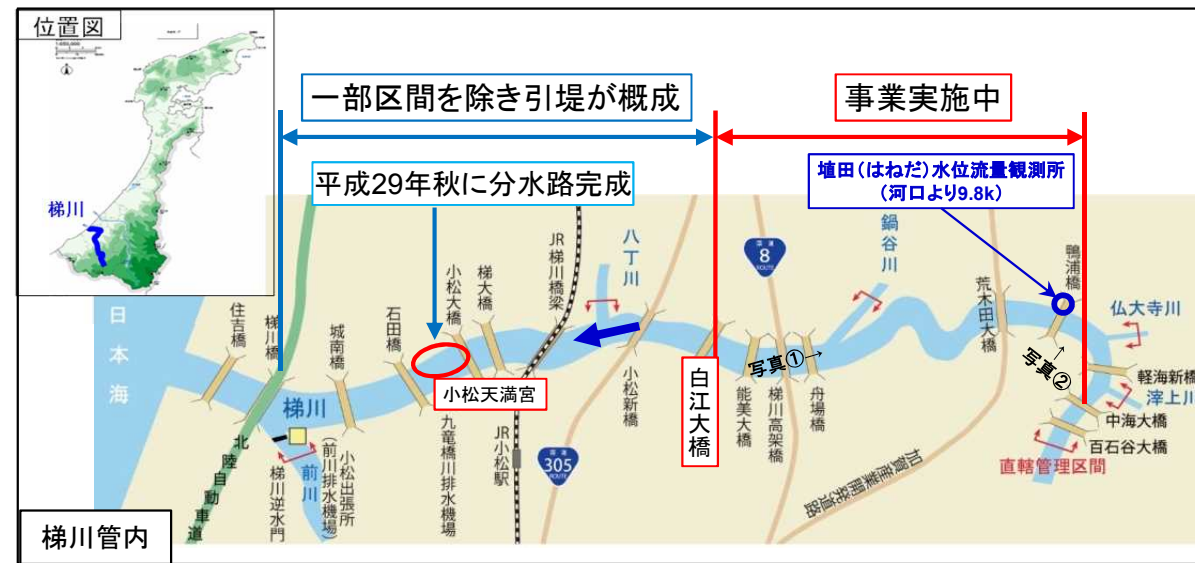
- 前線の影響により、尾小屋雨量観測所では累加雨量約235mm(7月4日21時～6日0時)を観測し、埴田水位観測所(石川県小松市)では、避難勧告等の発令判断の目安となる避難判断水位を超過。
- 梯川では、昭和46年から川幅を広げる引堤事業を行ってきたことにより、5.4k地点(小松市白江地区)では、**約1.0mの水**
位低減が図られた。
- 昨年度のはん濫危険水位を超過する洪水をはじめ、頻発する洪水に対して、河川整備が効果を発揮。

分水路整備(平成29年秋完成)

白江地区(引堤、河道掘削)
