平成30年7月豪雨による出水の概要 《第2報 7月9日 12時 時点》

国土交通省 北陸地方整備局 河川部

出水概要(平成30年7月9日12時 時点)

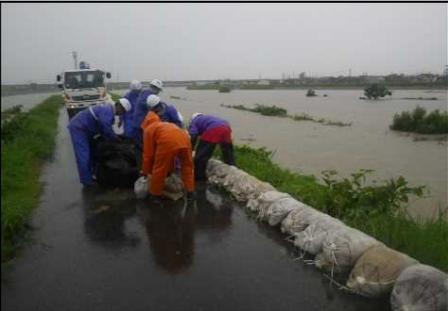
梯川左岸(佐々木町)
積み土のう工

積み土のう工
1,400袋設置

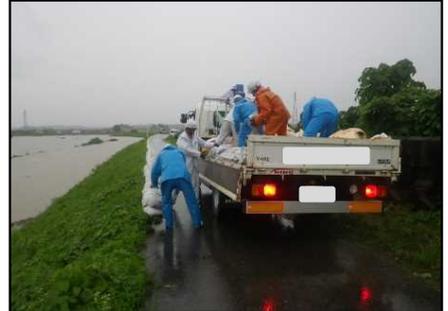
梯川左岸(佐々木町)
積み土のう工

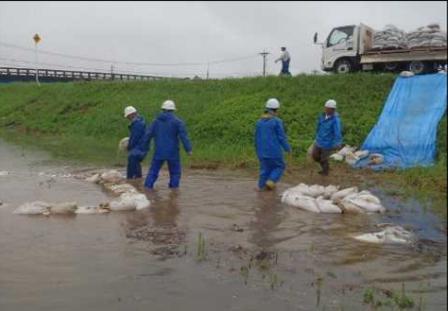
梯川左岸(荒木田町)
釜段工

釜段工
450袋設置

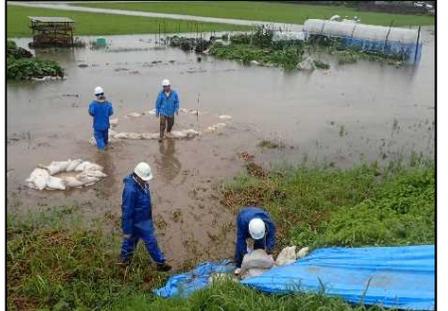
梯川左岸(荒木田町)
釜段工

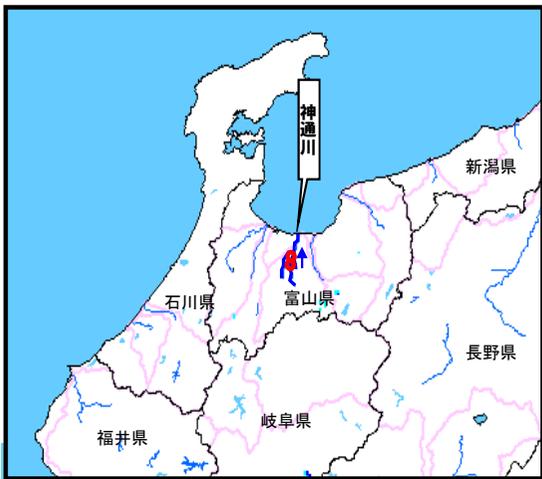
神通川水系神通川 堤防の緊急対策工事（左岸22.5k:富山市葛原地先）

- 【経過】**
- 7/6 12時頃 堤防欠損発見
 - 19:10 復旧工事着手（進入路）
 - 23時頃 増水により一時中止
 - 堤防欠損増破
 - 7/7 7:30 復旧工事再開（進入路）
 - 17:50 ブロック投入着手（継続中）
 - 7/9 盛土着手 予定

【緊急復旧工事進捗状況】 7月9日（月）8時00分現在

- ・根固めブロック 400個 / 428個
- ・袋詰玉石 0個 / 300個
- ・遮水シート 0m² / 800m²
- ・堤防復旧盛土 0m³ / 3,000m³
