# 令和元年台風第19号豪雨を踏まえた 信濃川水系緊急治水対策プロジェクト(案)

～「日本一の大河」上流から下流まで流域一体となった防災・減災対策の推進～

国土交通省 北陸地方整備局

令和2年1月

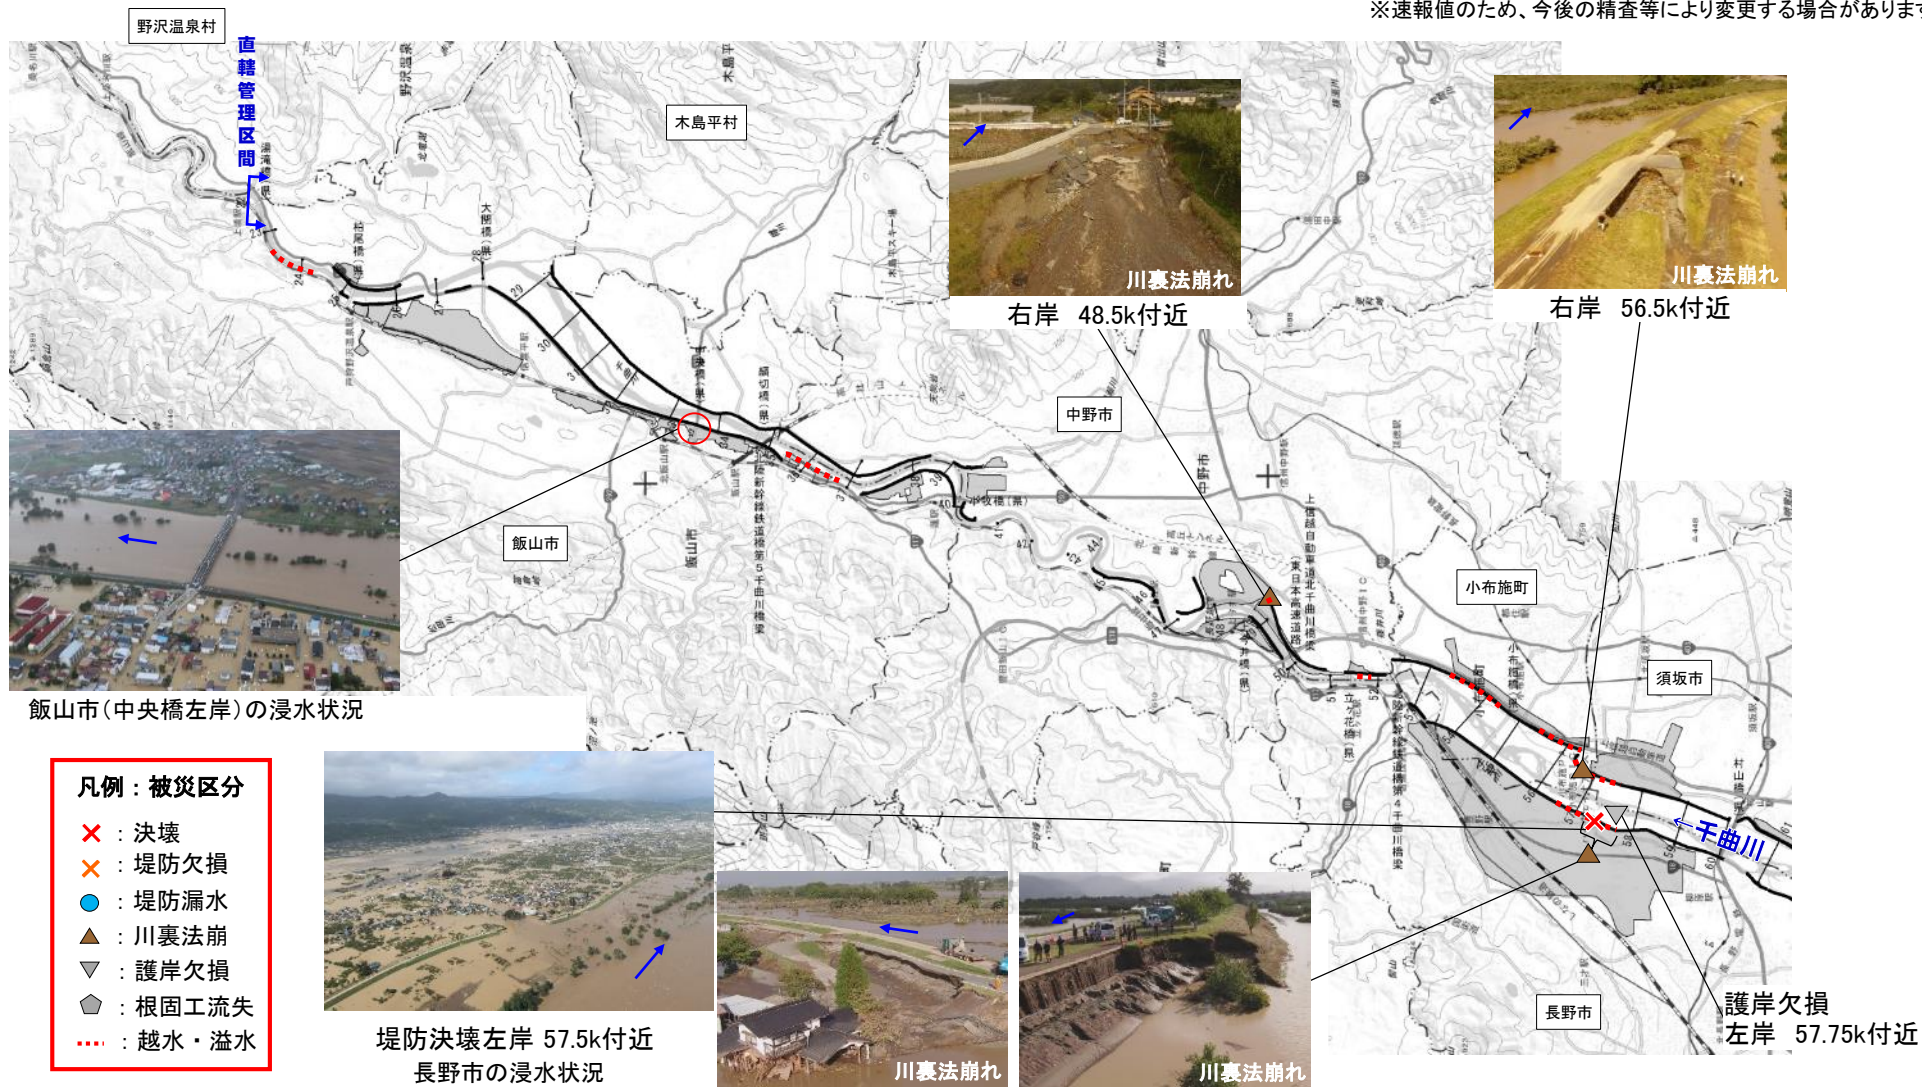
# 信濃川水系千曲川直轄管理区間の主な被災状況（1 / 2）

- 令和元年10月台風第19号出水では、千曲川本川において越水・溢水が発生し、左岸57.5k付近で堤防決壊、各所で川裏法崩れが発生した。
- 左岸78.25k付近と82.0k付近では漏水が発生した。
- 87kから上流では、主に護岸欠損等の施設被害が発生した。

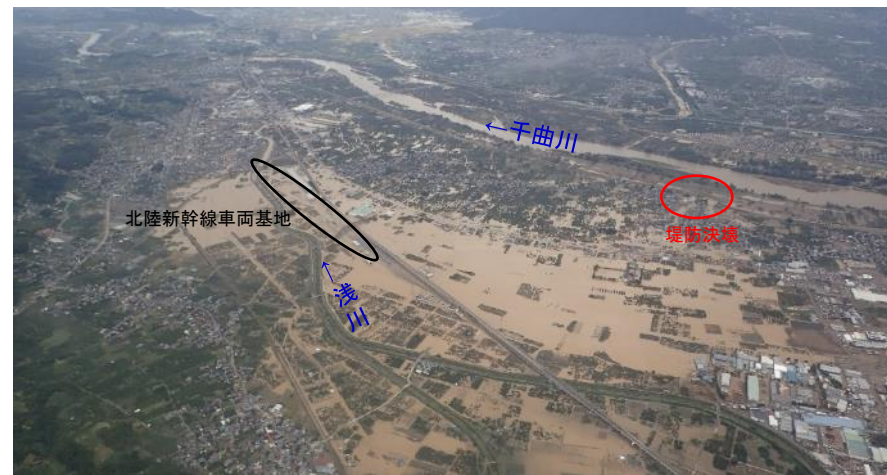
浸水推定段彩図(10月13日時点)

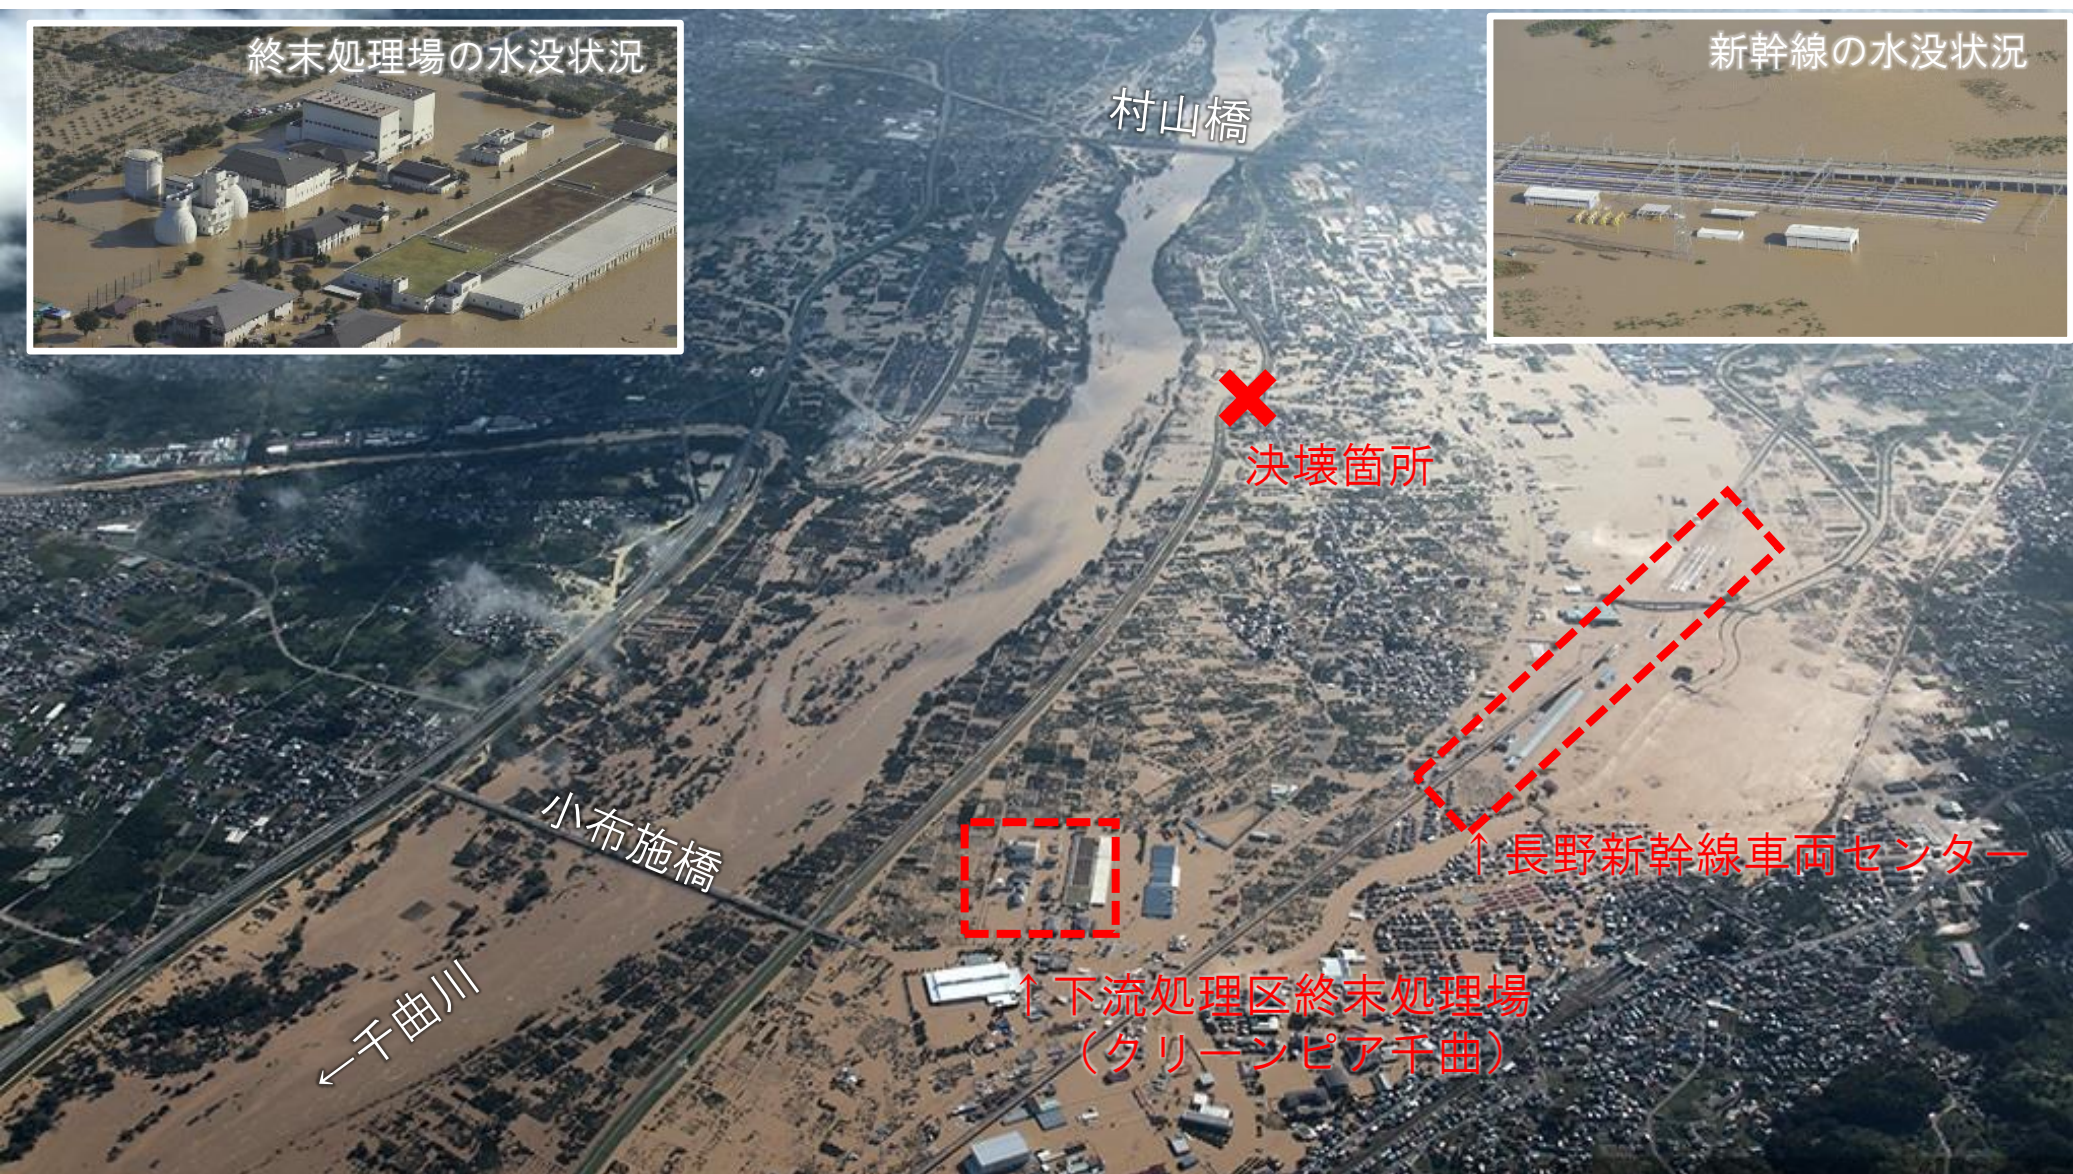
## 重要インフラの被災状況（信濃川水系千曲川）

千曲川小布施橋付近左岸を望む(令和元年10月13日 15時頃)

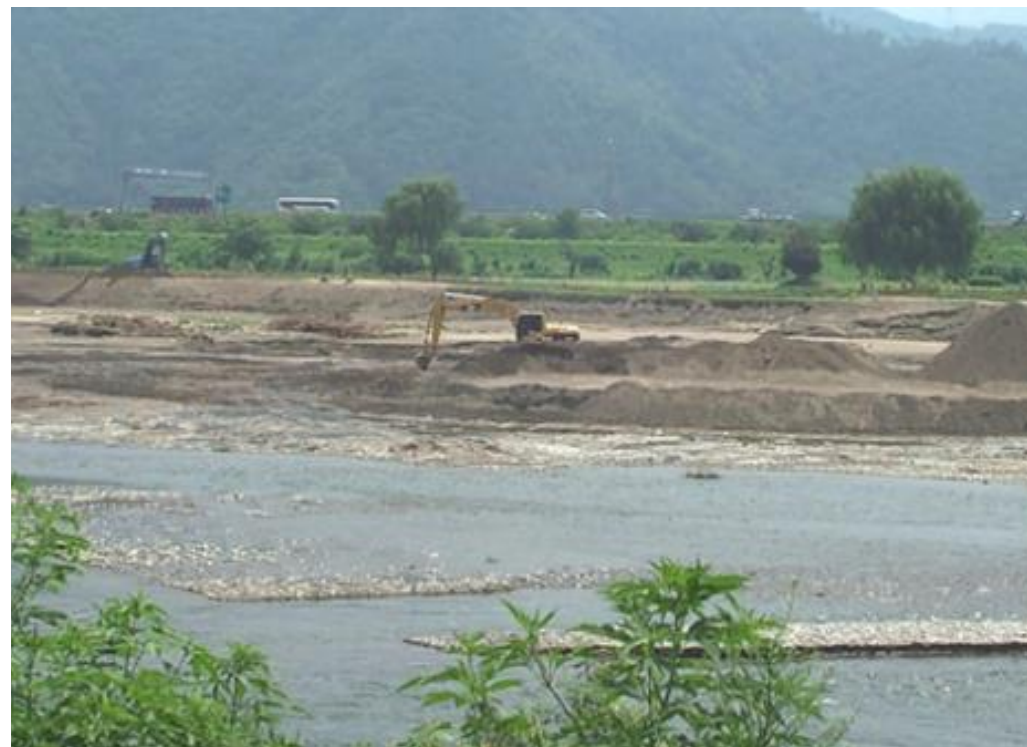
川の中の底を掘ると、流れる水の量が同じでも、流れる水の高さが低くなり、安全に流れるようになる。

▲ 河道掘削状況

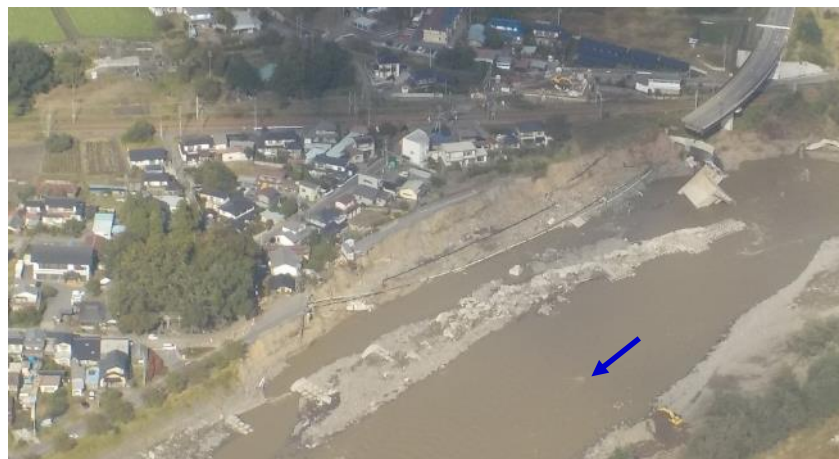
▲ 洪水時の侵食による被災（東御市海野地先）

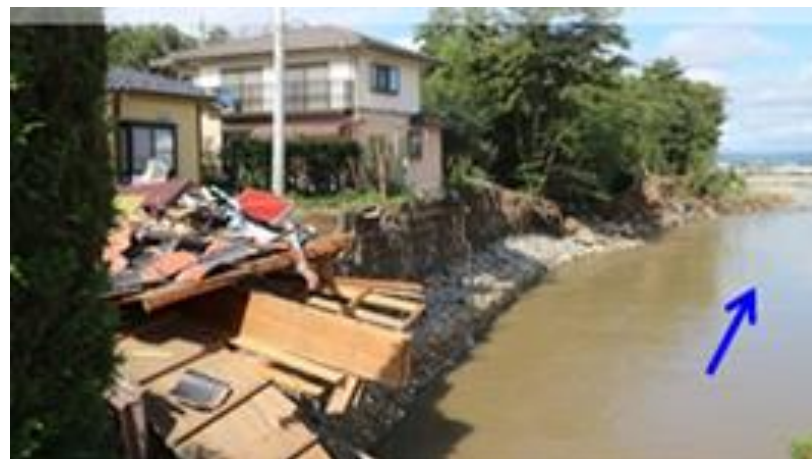
▲ 洪水時の侵食による被災（佐久市原地先）

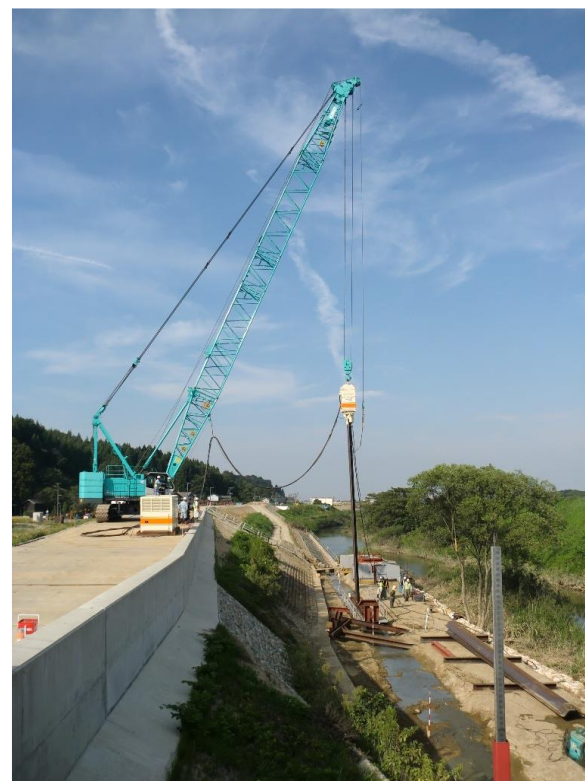
河川の水位が高い状態が長時間続くと、堤防内の水位も上昇し、堤防の中に水の通り道が形成される。この水の通り道が、徐々に拡大すると、水とともに堤防の土が流れ出し、堤防が崩れることとなる。

浸透対策工法の実施例  
(川表法尻に遮水矢板を打設)

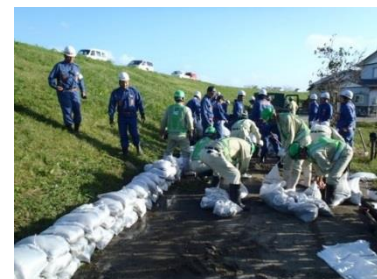
令和元年台風19号出水  
漏水箇所  
信濃川:長岡市榎下地先

堤防からの漏水

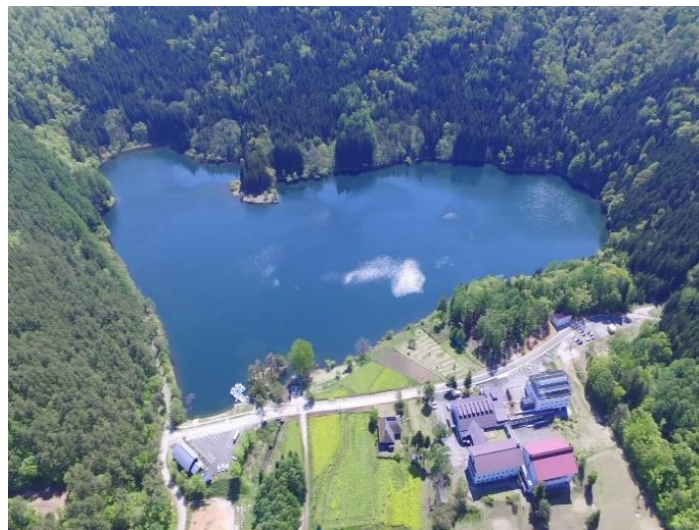
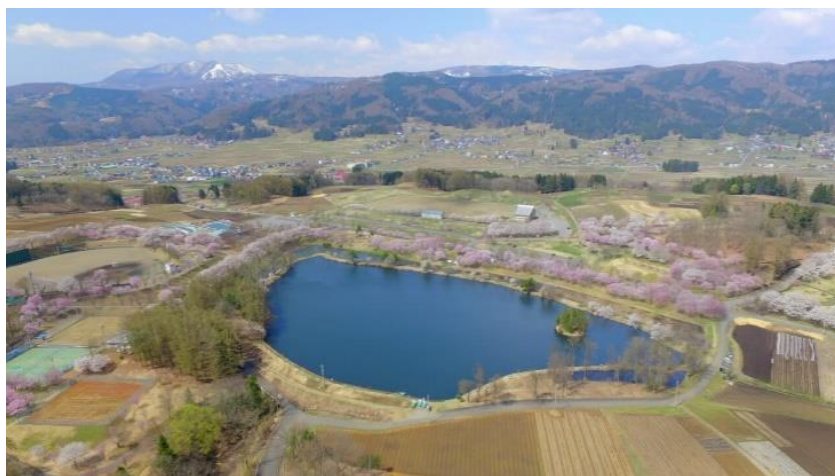
降雨時の流水をため池に貯留することにより、下流域の洪水を軽減している。

降雨予測等を基にため池の貯留水を事前に放流し、空き容量を確保する

事前放流イメージ

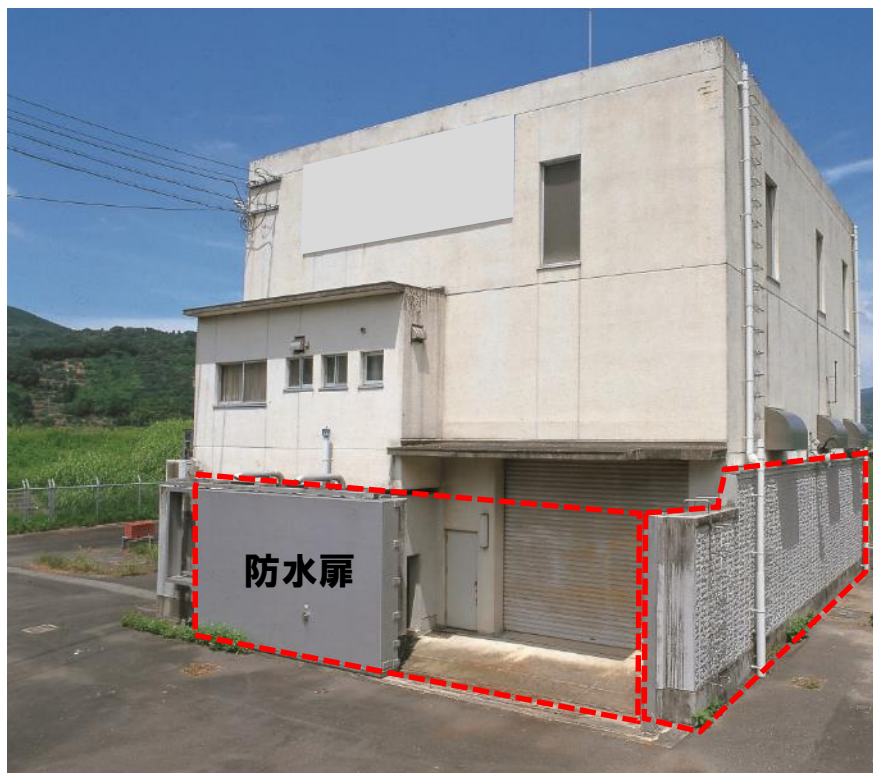
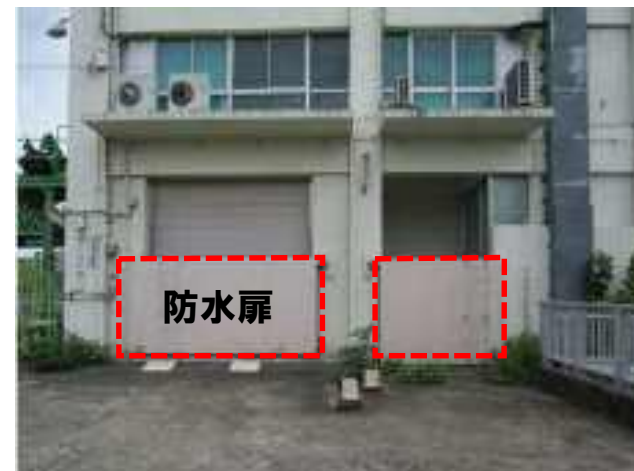
○既存排水機場が浸水しても機能保持を図るため、排水機場等の耐水化を進めていきます。

耐水化の事例

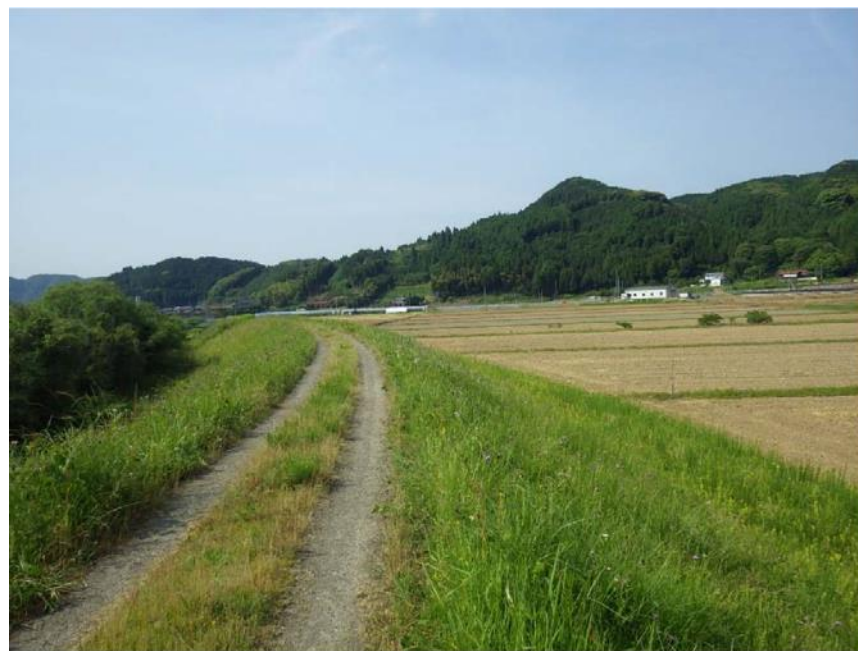
工事残土の活用等により、大規模浸水時等において  
大型車両等が通行可能な堤防天端や道路等の整備

施工前

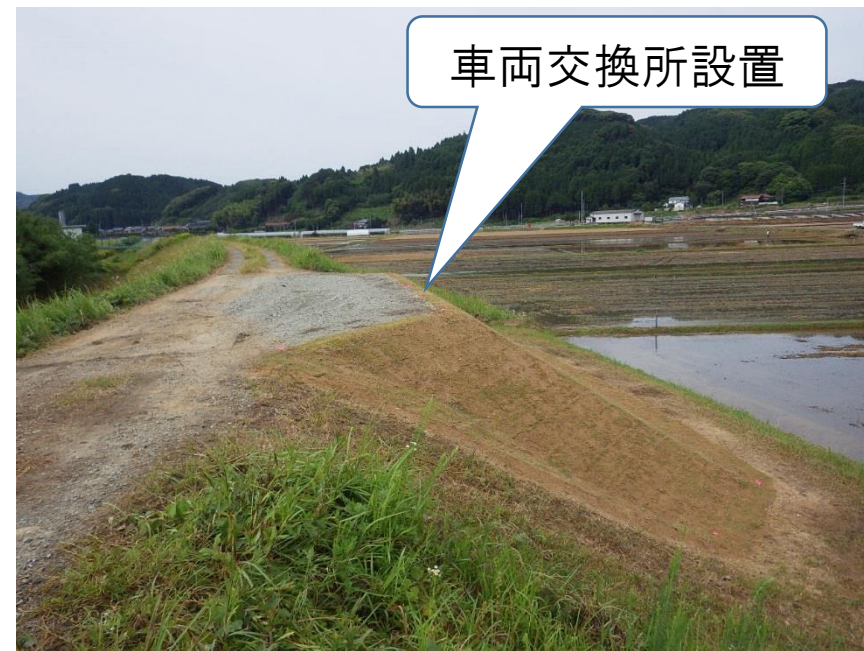
施工後

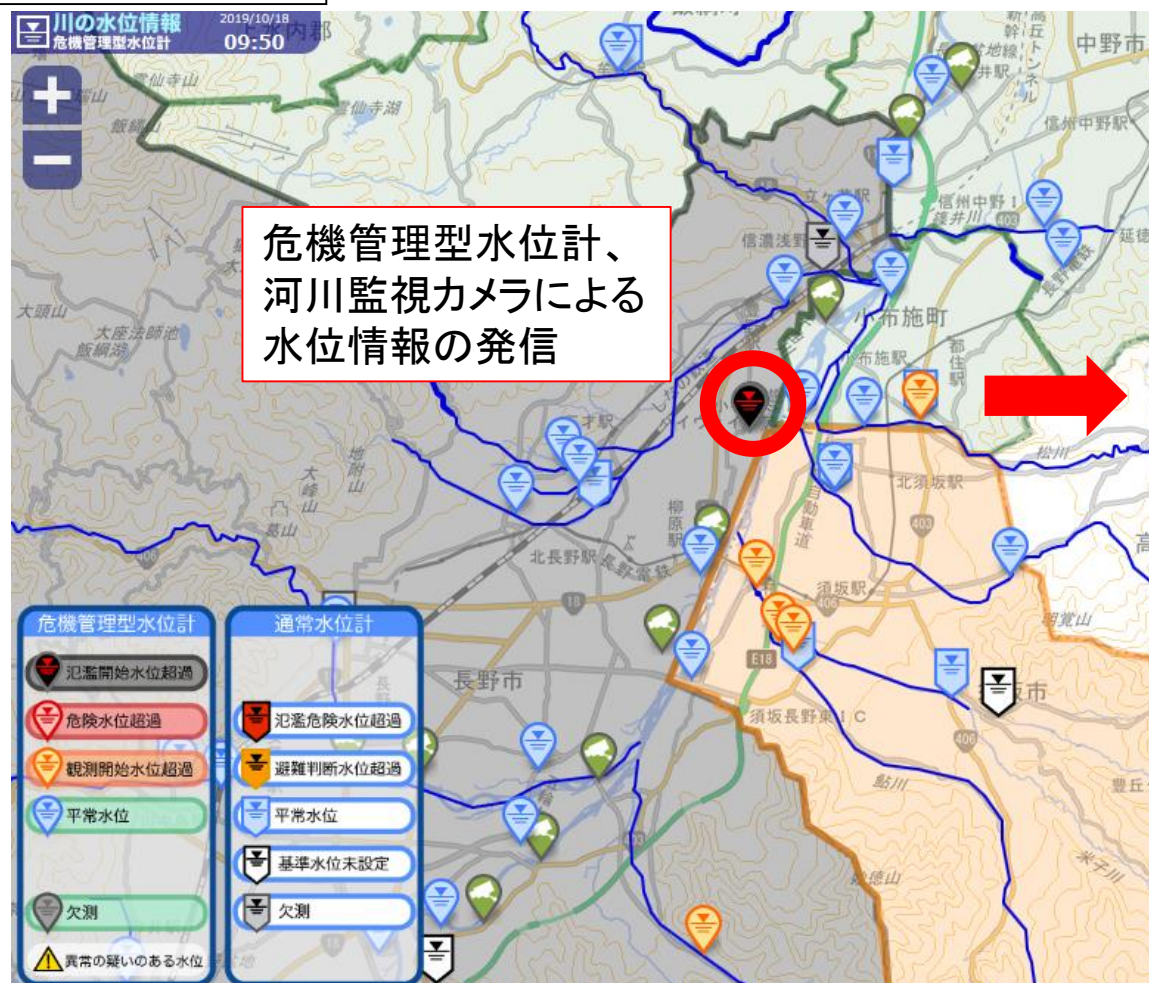
河川監視カメラによる画像
