## 《浸透による破堤のメカニズム》

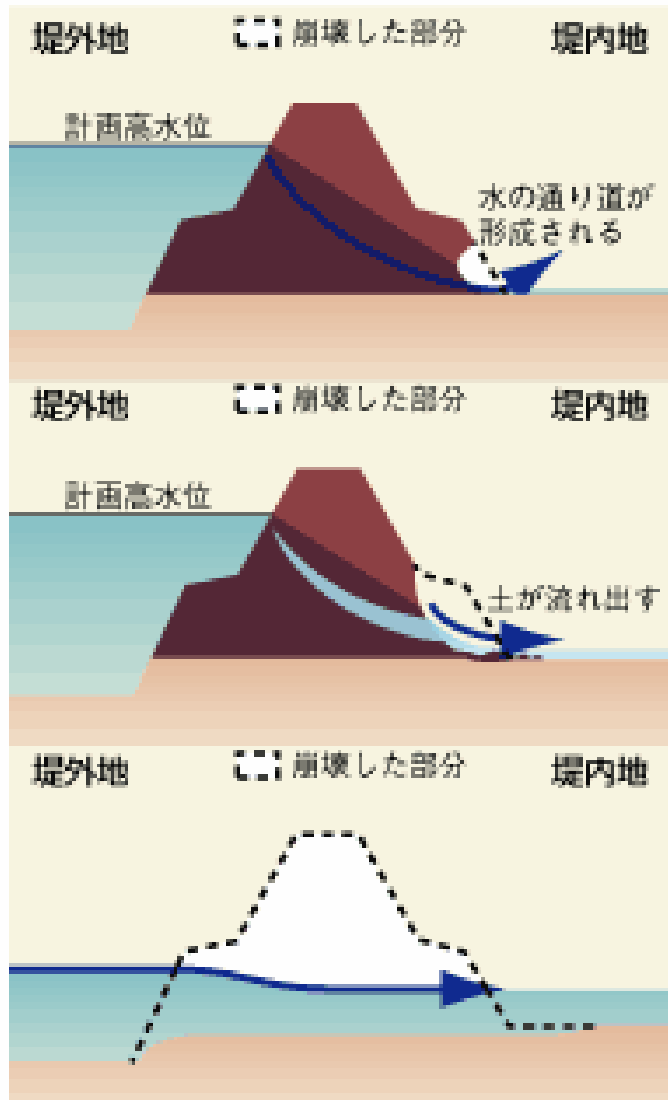
河川の水位が高い状態が長時間続くと、堤防内の水位も上昇し、堤防の中に水の通り道が形成される。この水の通り道が、徐々に拡大すると、水とともに堤防の土が流れ出し、堤防が崩れることとなる。

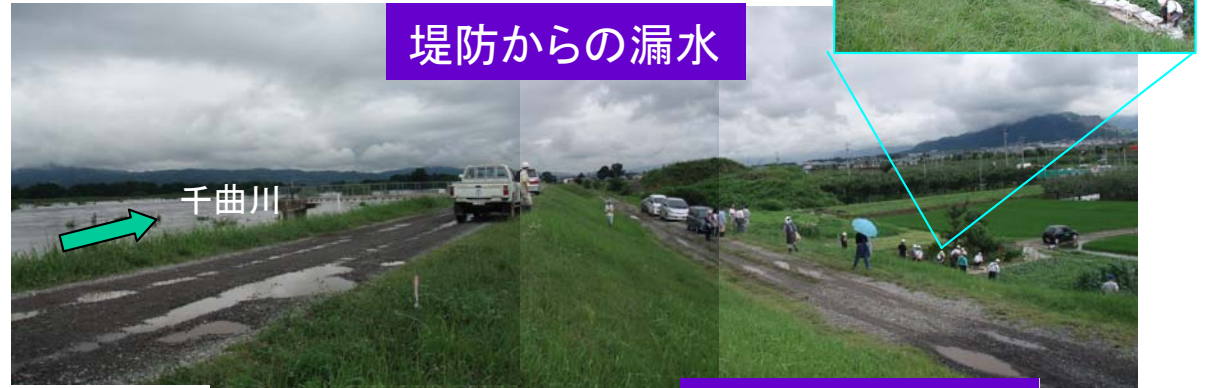
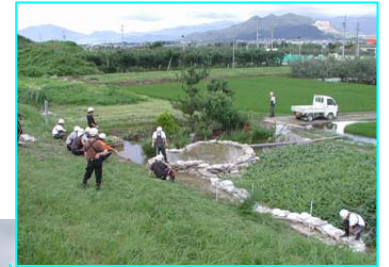
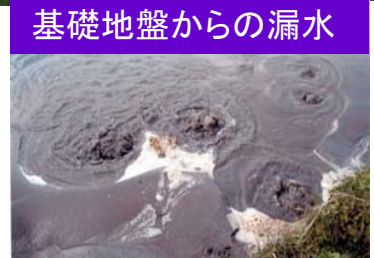
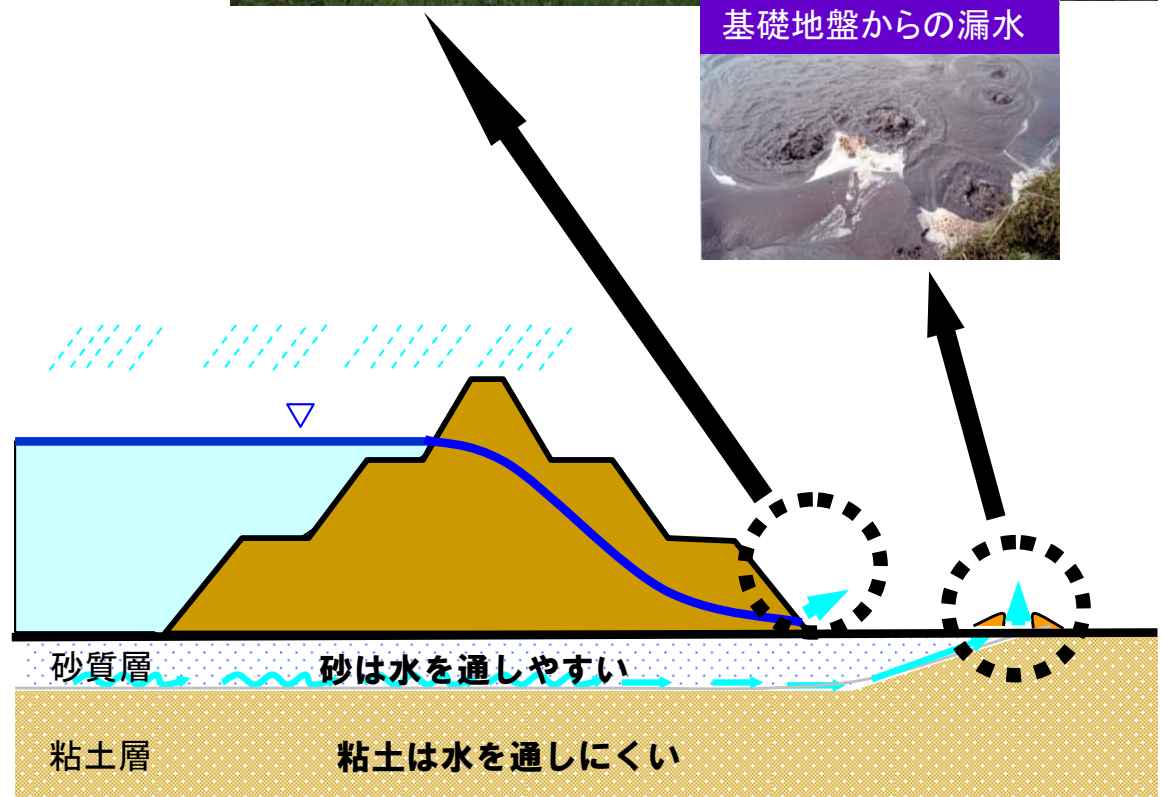
平成18年7月梅雨前線出水 漏水箇所 (千曲川:長野県 須坂市村山地先)
