道路の被害と復旧状況

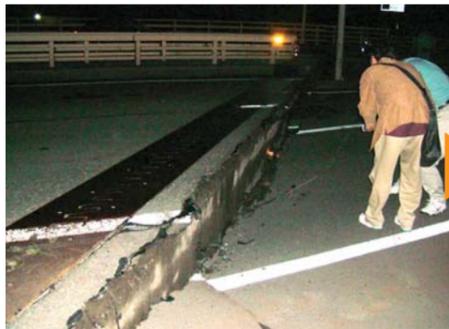
① R8中之島町灰島新田 路面段差
見附大橋のたもと道路が沈下し段差が生じた。

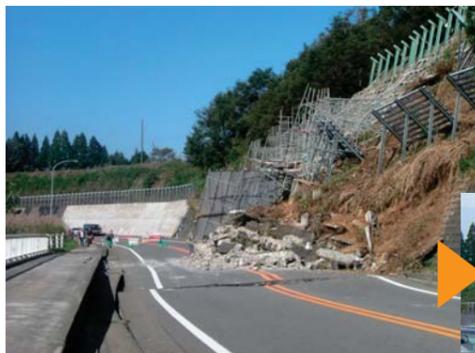
③ R17川口町牛ヶ島 斜面崩落
山側斜面が崩れ落ち車道がふさがれる。

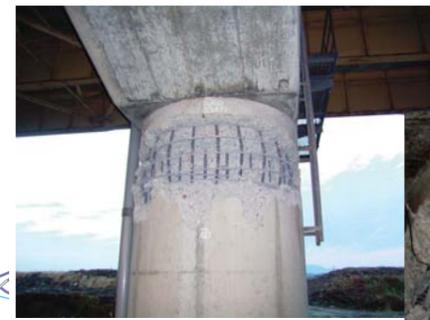
② R8長岡市新組 橋脚損壊
新組跨線橋下り線の橋脚上部のコンクリートが剥離し鉄筋が露出するなどの破損。

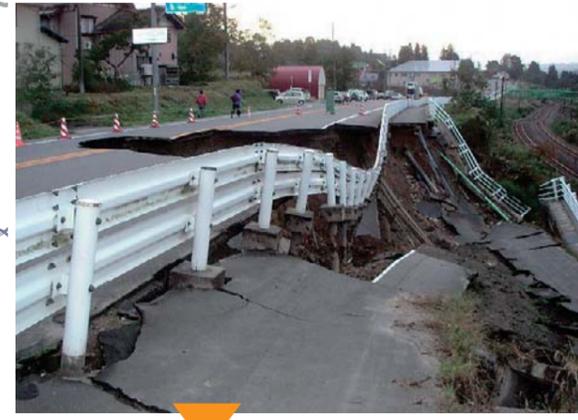
④ R17川口町天納 道路破壊
谷側斜面の崩落によりJRとともに道路が崩壊。

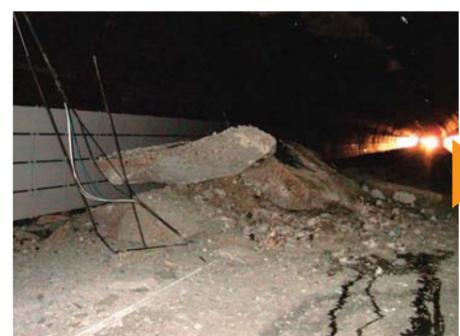
⑤ R17号川口町和南津 トンネル損壊
和南津トンネルで覆工コンクリートの崩落、剥離等の損傷が発生。
