# 田宮 強志 新潟県土木部長 プレゼン資料

## 平成16年7月新潟・福島豪雨(7.13水害)

## 平成16年7月豪雨後に実施した対策

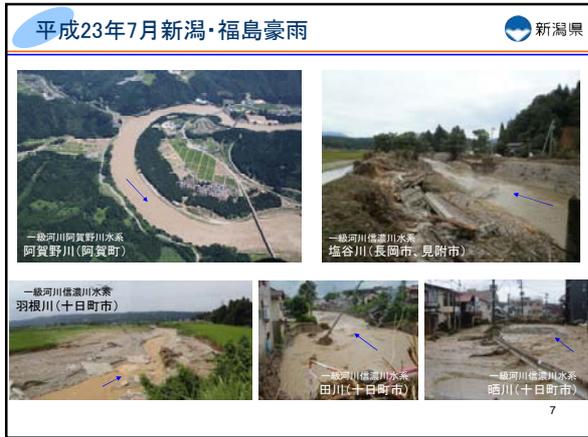
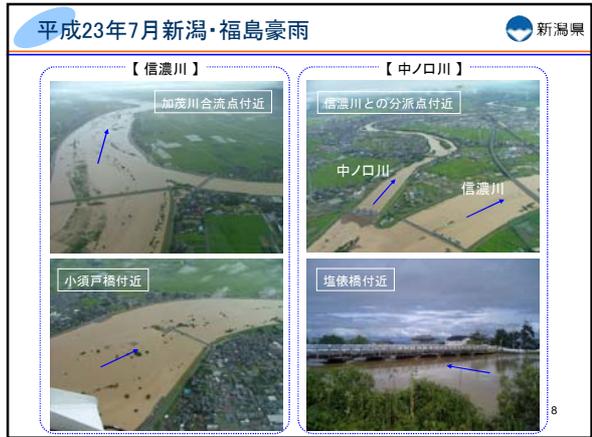
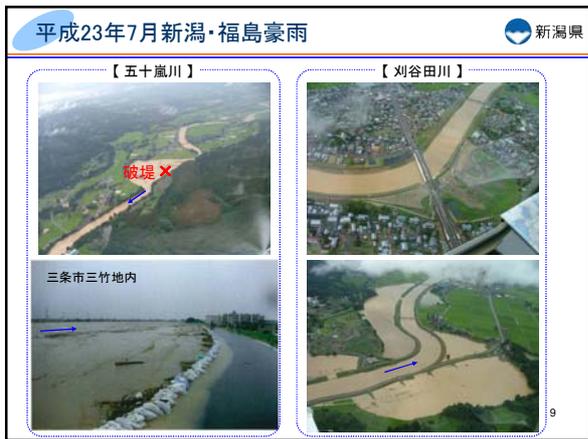
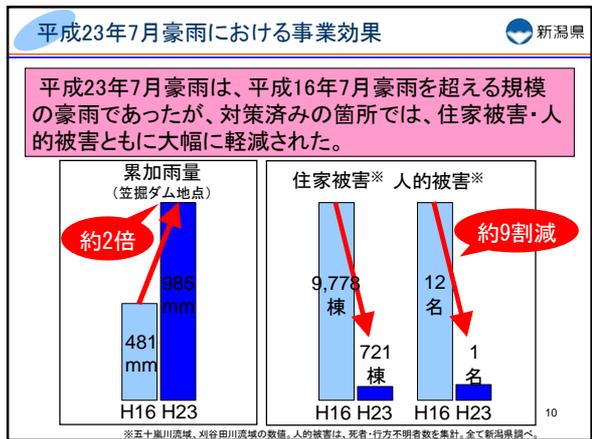
■等雨量線図の比較(累加雨量)

■雨量の比較(笠置ダム地点)

H16.7豪雨	H23.7豪雨
累加雨量	489mm	985mm
時間最大雨量	73mm	83mm
