(様式 1) 信濃川下流工事施工研究発表会

1	表題(課題)名	ICT地盤改良機を使用した情報化施工	
2	工事(業務)名	信濃川下流東新潟地区河道掘削及び新光町やすらぎ堤その14工事	
3	受注者名	株式会社福田組	
4	工期	令和 5年 3月 21日 ~ 令和 6年 5月 15日	
5	担当技術者(立場)名	現場代理人	(おがわ ひでゆき) 小川 秀幸
6	担当主任監督(調査)員	関屋出張所長	
7	課題区分名	DX・ICT ( )	
8	工事(業務)概要	樋門・樋管本体工施工部の地盤改良工(固結工(スラリー攪拌))を施工した。	
9	【施工における 課題・問題点 等】		
	<p>固結工(スラリー攪拌)の施工における課題が2つあり、出来形計測のため杭頭まで掘起し、水替えを行いつつ完了するまでは、次の工程に進むことができない。施工前に杭芯位置の目串の設置時間、地盤改良機の移動等により変位する可能性があり、位置合わせの際にトータルステーション等により確認を行う時間が必要となる。以上の課題から、ICT地盤改良機を使用した情報化施工を実施した。</p>		
10	【実施内容】		
	<p>課題を解決するため、ICT地盤改良機を使用した情報化施工を実施した。          地盤改良工の対象範囲を決め、設計データとしてICT地盤改良機に反映し施工した。          杭芯位置の目串は、必要最低限とし地盤改良機の車載モニター表示と同じであることを確認した。          施工中は、最初の杭芯をワンマン観測可能なトータルステーションを用いて確認した以降は、車載モニターの表示に従い杭芯位置への移動・施工を行った。          出来形計測については、キャリブレーションでの攪拌翼形状確認・施工履歴データにより行い、杭頭までの掘起し等は省略した。</p>

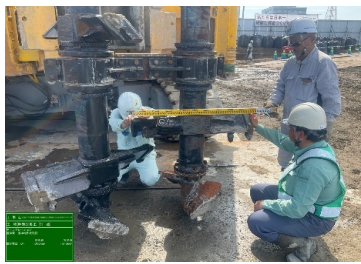
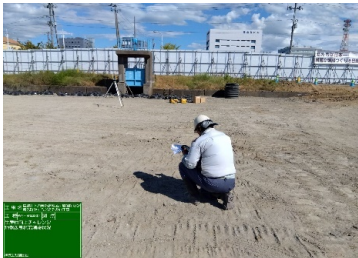
攪拌翼形状確認	ワンマン観測可能なトータルステーションによる杭芯確認	
11	【実施結果】		
	<p>ICT地盤改良機を使用した情報化施工により、課題 は掘起しによる杭頭確認を省略でき掘削1日、出来形計測・写真撮影2日間の合わせて3日間を短縮でき、次工事の作業を開始できた。          また、掘削に係る人員の省力化、出来形計測・写真撮影等により拘束される元請職員が別の仕事をできる等、生産性向上の効果は大きい。          課題 は、杭芯位置の目串を再設置する時間及び人員の省力化につながった。一日当たり平均10本を施工したことから杭芯位置の確認時間が3分/本とすると一日当たり30分施工時間を多く確保できた。</p>
