信濃川水系河川整備計画骨子

平成24年9月

国土交通省北陸地方整備局

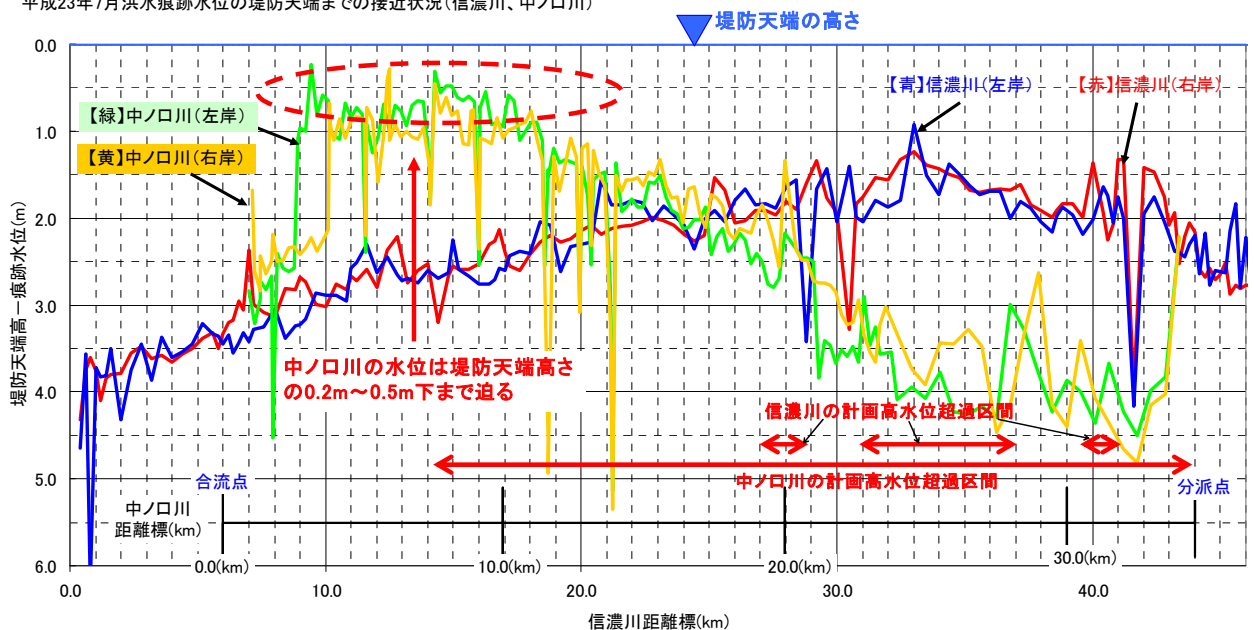
図 14 平成 23 年 7 月洪水痕跡水位縦断面図(堤防天端高と痕跡水位の差分)

河積の不足のため洪水を安全に流下させることができない区間があり、河道掘削により河積を大きくする必要があります。平成23年7月洪水では、信濃川の一部区間で、計画高水位を超過し、また、支川中ノロ川の下流区間は、洪水のピーク水位である痕跡水位が堤防天端近くに達する危険な状態となりました。

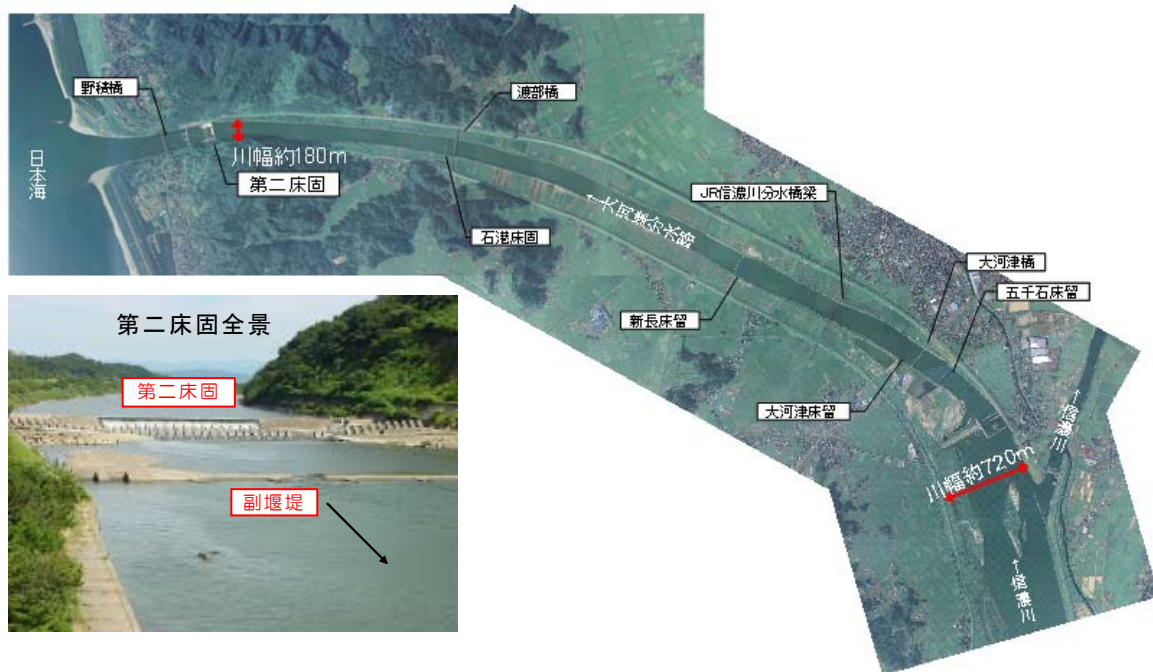
図 15 大河津分水路全体図

大河津分水路は、通水以来、上流域の洪水を日本海に流下させ、下流部の洪水を最小限にとどめるとともに、可動堰・洗堰により適正に分派して利水機能を確保し、越後平野発展の礎となってきました。一方で、河口に向かい川幅が狭まる形状のため、河積が不足しており、平成23年7月洪水では、分水路の直上流で計画高水位を超過し、危険な状態となりました。

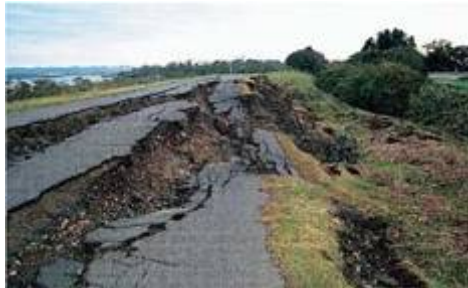
堤防天端の縦断亀裂
(長岡市三俣野)

写真 9 新潟県中越地震による堤防の被災状況

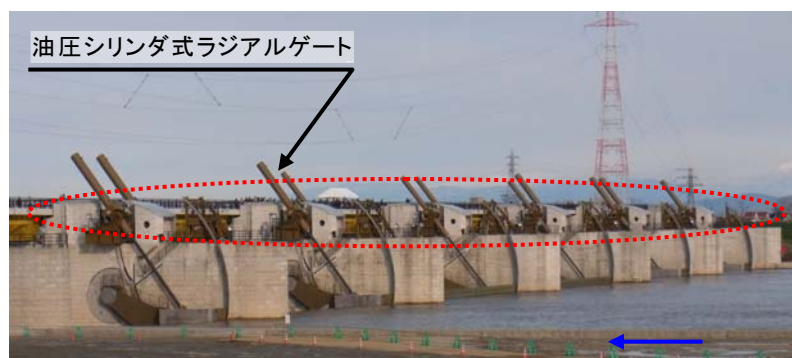
大河津可動堰

※大河津可動堰(上の写真)では、水辺空間との調和を図るため、堰柱、管理橋、ゲートは周辺景観と調和する色彩としたほか、突出した門柱の設置が不要となる油圧シリンダ式ラジアルゲートを採用しました。

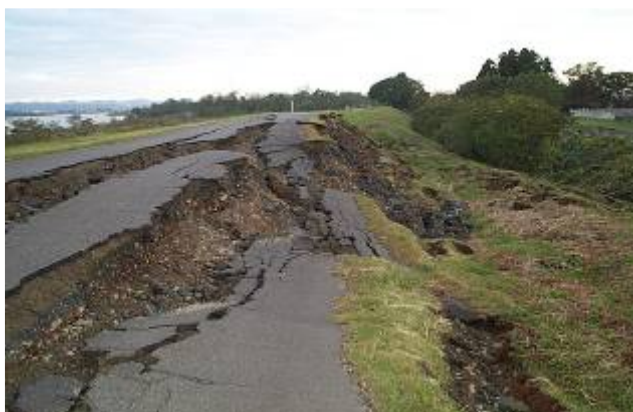
長岡市^{さみびょうの}三俣野町の信濃川右岸では、150mに渡って堤防天端に亀裂が入り、堤体が崩壊するなどの大きな被害となりましたが、河川の増水による二次災害を防止するため、2 日間という短期間で緊急復旧を行いました。

大規模崩壊(長岡市三俣野地先)
(平成 16 年 10 月 24 日)
