信濃川水系河川整備計画骨子概要(千曲川)

◆頻発する水害に対応した河川整備

概ね戦後最大規模の大洪水に対し、家屋の浸水被害を防止
30年間の河川整備

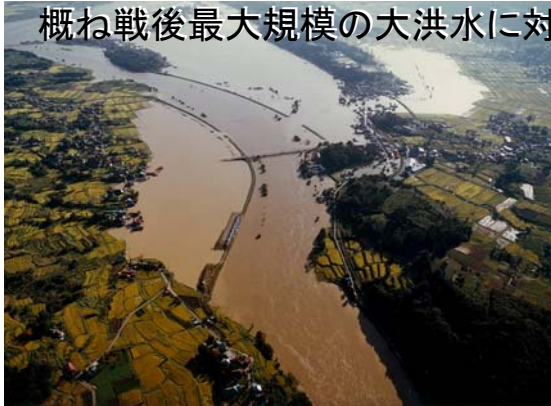
昭和58年(1983)9月洪水

千曲川では、観測史上最大となった昭和58年9月洪水で、飯山市の3箇所
で破堤し、家屋全半壊等の甚大な被害が発生しました。

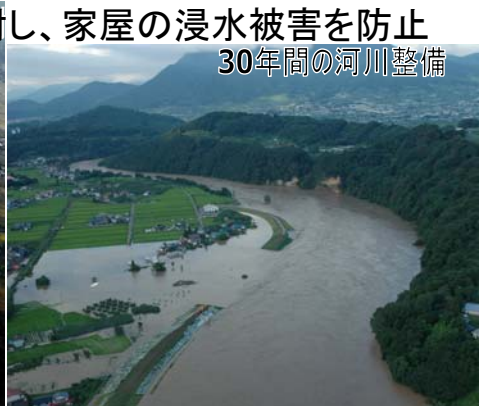
平成18年(2006)7月洪水

また、観測史上二番目となる平成18年7月洪水の際にも、家屋浸水被害や
堤防漏水・基盤漏水、河岸欠壊が発生しています。

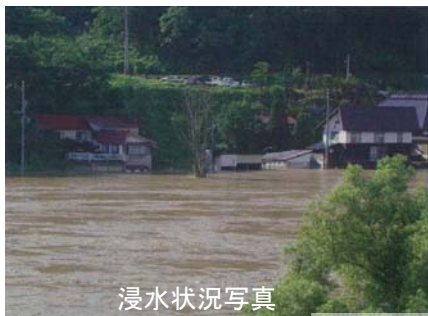
浸水状況写真

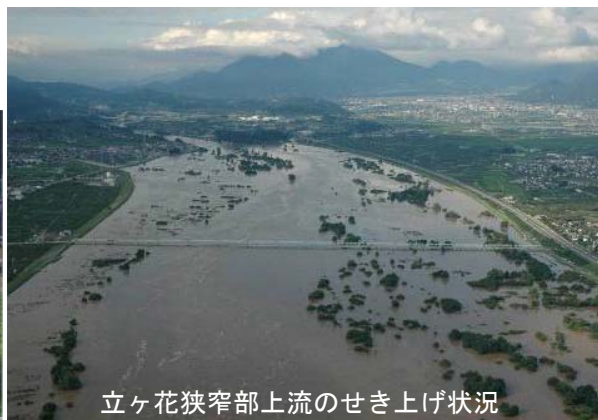
立ヶ花狭窄部上流のせき上げ状況

平成18年(2006)7月洪水

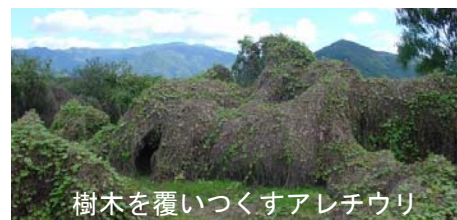
樹木を覆いつくすアレチウリ

千曲川等の高水敷には、アレチウリ、ハリエンジュ等の外来種が侵入・拡大し、
河原特有の植物が減少しています。

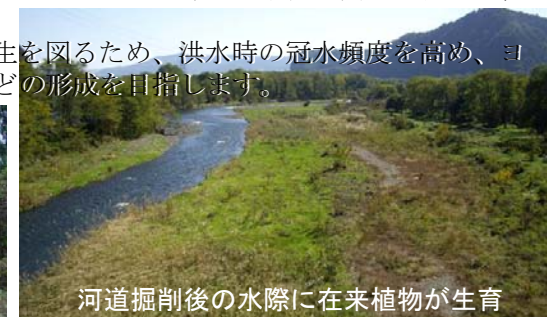
河道掘削後の水際に在来植物が生育

自然豊かな千曲川等の河川環境の再生を図るため、洪水時の冠水頻度を高め、コ
シ・ヤナギをはじめとする水際植生などの形成を目指します。
