国土交通省
信濃川河川事務所

信濃川河川事務所
記者発表資料

平成19年7月16日発生「平成19年新潟県中越沖地震」の状況について（第10報）

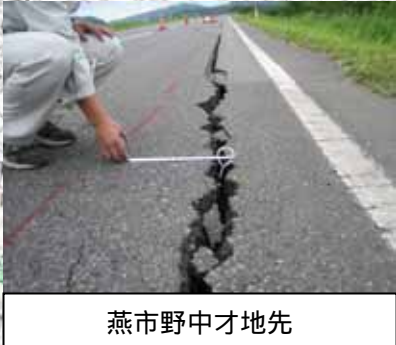
箇所	被災状況	対応状況
	のなかさい 燕市野中才地先 (大河津分水路燕市側) 【緊急災害復旧1】	堤防上面の亀裂(幅5 cm、深さ1.2 m以上、延長17 m)	18日より緊急災害復旧工事を開始 県道は全面通行止め
	のなかさい 燕市野中才地先 (大河津分水路燕市側) 【緊急災害復旧2】	堤防上面の亀裂(幅6 cm、深さ1.2 m以上、延長40 m)	18日より緊急災害復旧工事を開始 県道は全面通行止め
	のなかさい 燕市野中才地先 (大河津分水路燕市側) 【緊急災害復旧2】	堤防上面の亀裂(幅3～5 cm、深さ0.7 m、延長22 m)	18日より緊急災害復旧工事を開始 県道は全面通行止め
	のなかさい 燕市野中才地先 (大河津分水路燕市側) 【緊急災害復旧2】	堤防上面の亀裂(幅10 cm、深さ2 m以上、延長41 m)	18日より緊急災害復旧工事を開始 県道は全面通行止め

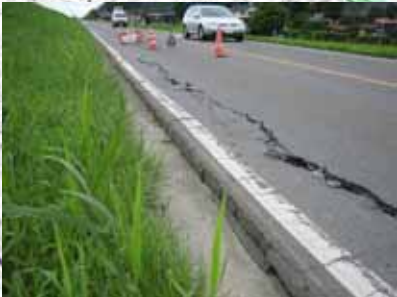
<p>まちがるい 長岡市町軽井地先 (信濃川旧寺泊町側) 【緊急災害復旧3】</p>	<p>坂路亀裂延長80m、深さ1.2m 堤防居住地側道路亀裂、液状化(幅10cm、深さ1.2m以上、延長30m) 堤防居住地側道路亀裂(幅5~10cm、深さ1.3m、延長80m)</p>	<p>18日より緊急災害復旧工事を開始 県道は片側交互通行</p>
<p>いわかた 長岡市岩方地先 (信濃川旧寺泊町側)</p>	<p>堤防坂路上面縦断亀裂(幅10cm、深さ1m程度) 堤防斜面亀裂及び噴砂(幅10cm、深さ1.2m、延長17m) 堤防川側坂路縦断亀裂(幅10cm、深さ1m、延長116m程度)</p>	<p>18日より堤防切り返し盛土を開始</p>
<p>いいじま 長岡市飯島地先 (信濃川旧越路町側)</p>	<p>堤防上面亀裂(幅2cm、深さ10cm程度、延長50m)</p>	<p>道路管理者により復旧済み</p>
<p>のなかさい 燕市野中才地先 (大河津分水路燕市側) 【緊急災害復旧1】</p>	<p>堤防上面亀裂 舗装部20m、未舗装部40m、計60m</p>	<p>18日より緊急災害復旧工事を開始 県道は全面通行止め</p>
<p>のなかさい 燕市野中才地先 (大河津分水路燕市側) 【緊急災害復旧1】</p>	<p>堤防上面亀裂(幅3cm、深さ1m、延長50m)</p>	<p>18日より緊急災害復旧工事を開始 県道は全面通行止め</p>
<p>のなかさい 燕市野中才地先 (大河津分水路燕市側) 【緊急災害復旧2】</p>	<p>堤防上面亀裂(幅8cm、深さ1.2m以上、延長60m)</p>	<p>18日より緊急災害復旧工事を開始 県道は全面通行止め</p>
<p>のなかさい 燕市野中才地先 (大河津分水路燕市側) 【緊急災害復旧2】</p>	<p>堤防上面亀裂(幅2.5cm、深さ0.6m、延長30m)</p>	<p>18日より緊急災害復旧工事を開始 県道は全面通行止め</p>
<p>燕市渡部地先 (大河津分水路燕市側)</p>	<p>渡部橋左岸取付部(段差2cm)</p>	<p>被害小のため、対応の必要なし</p>

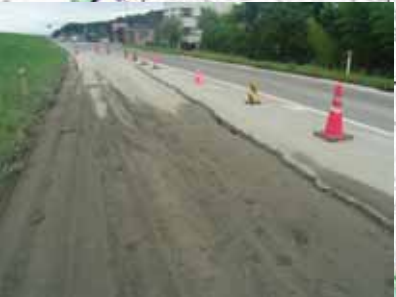
長岡市町軽井地先

30m)	
	長岡市町町軽井地先 (信濃川旧寺泊町側) 【緊急災害復旧3】	堤防住居地側L型側溝亀裂(幅7cm、深さ5m、延長100m) 堤防護岸下部沈下亀裂	18日より緊急災害復旧工事を開始 県道は片側交互通行
21	長岡市飯島地先 (信濃川旧越路町側)	堤防川側上面亀裂(深さ40cm、延長50m)	シート張り完了
22	長岡市町町軽井地先 (信濃川旧寺泊町側)	低水護岸浮き上がり亀裂	施設管理者において 19日午後点検予定
23	長岡市町町軽井地先 (信濃川旧寺泊町側)	居住地側堤防斜面の崩れ(幅1m、深さ15cm、延長1.7m)	小規模のため経過観察
