信濃川河川事務所 記者発表資料

平成19年7月16日発生「平成19年新潟県中越沖地震」の状況について(第9報) 緊急災害復旧工事の実施状況(No.1)

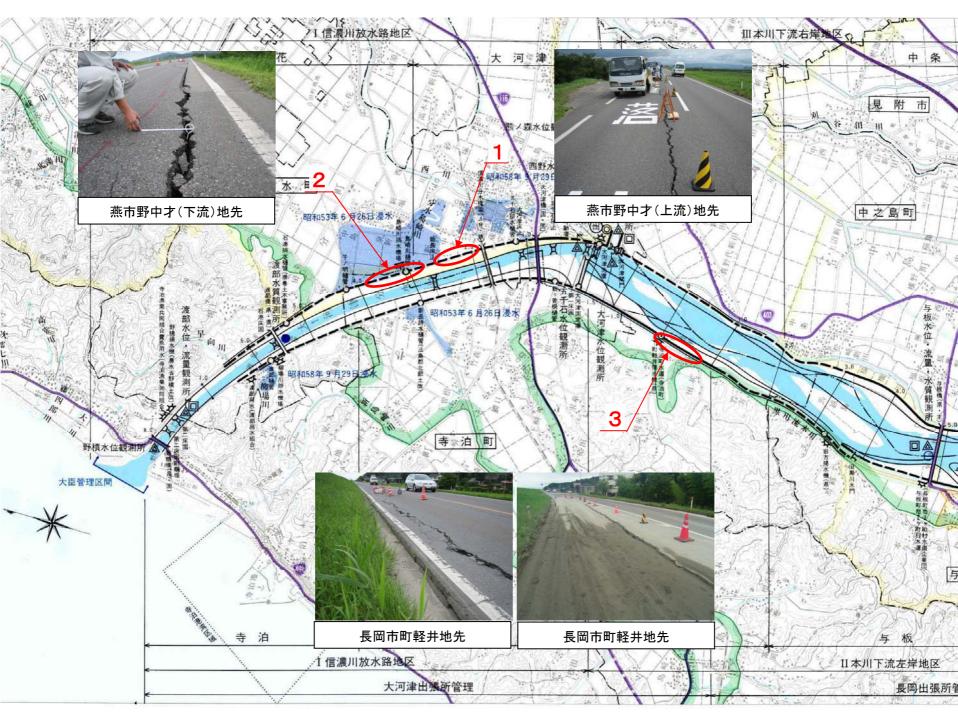
工事箇所		工事の概要	進捗状況
1	燕市野中才地先(上流) (大河津分水路燕市側)	工事延長335m 亀裂箇所の掘削、築堤盛土、 舗装撤去復旧 (県道は全面通行止め)	舗装撤去作業 2 5 m実施
2	燕市野中才地先(下流) (大河津分水路燕市側)	工事延長590m 亀裂箇所の掘削、築堤盛土、 舗装撤去復旧 (県道は全面通行止め)	舗装撤去作業65m実施
3	表しますかるい 長岡市町軽井地先 (信濃川旧寺泊町側)	工事延長350m 亀裂箇所の掘削、築堤盛土、	坂路部亀裂箇所掘削、盛 土40m実施

舗装撤去復旧、縁石撤去復旧 (県道は片側交互通行)

平成19年7月16日10時13分頃発生した新潟県上中越沖を震源とする地震により、堤防に大きな被害を受けた3箇所については、梅雨期であり増水に備え早急に復旧する必要があるため、18日より緊急災害復旧工事に着手しました。復旧内容は、堤防に亀裂が入り緩んだ部分の土砂を一時的に掘削除去し、再び築堤盛土(締固め)を行います。工事は24時間体制で実施し、全箇所を10日間で完了させる予定です。(緊急災害復旧工事の実施状況は表-1のとおり)
