国土交通省
信濃川河川事務所

信濃川河川事務所
記者発表資料

平成19年7月16日発生「平成19年新潟県中越沖地震」の状況について（第18報）
緊急災害復旧工事の実施状況（No.8）
町軽井地先は堤防護岸損傷部の応急復旧完了
野中才地先は上下流とも築堤盛土完了

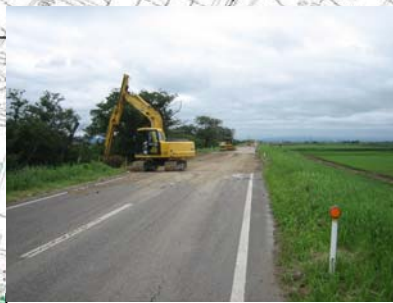
燕市野中才(下流)地先

野中才地先は、上下流とも築堤盛土が完了し、大河津分水路燕市側はすべて堤防の機能が回復しました。残る工事は道路の舗装復旧だけになりました。

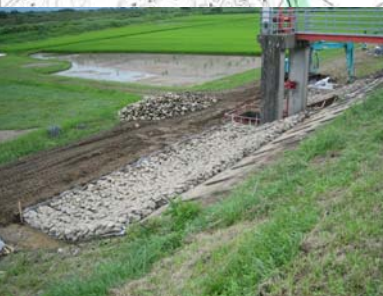
長岡市町軽井地先

町軽井地先の堤防護岸は、亀裂が発生した部分をジャカゴにより覆う工事が完了し、応急復旧が完了しました。
