大河津可動堰改築工事 工事実施状況(概要)

国土交通省 北陸地方整備局
信濃川河川事務所

◇新可動堰一般図

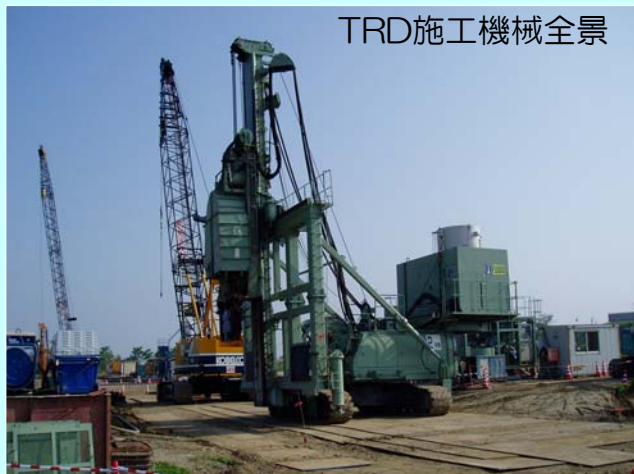
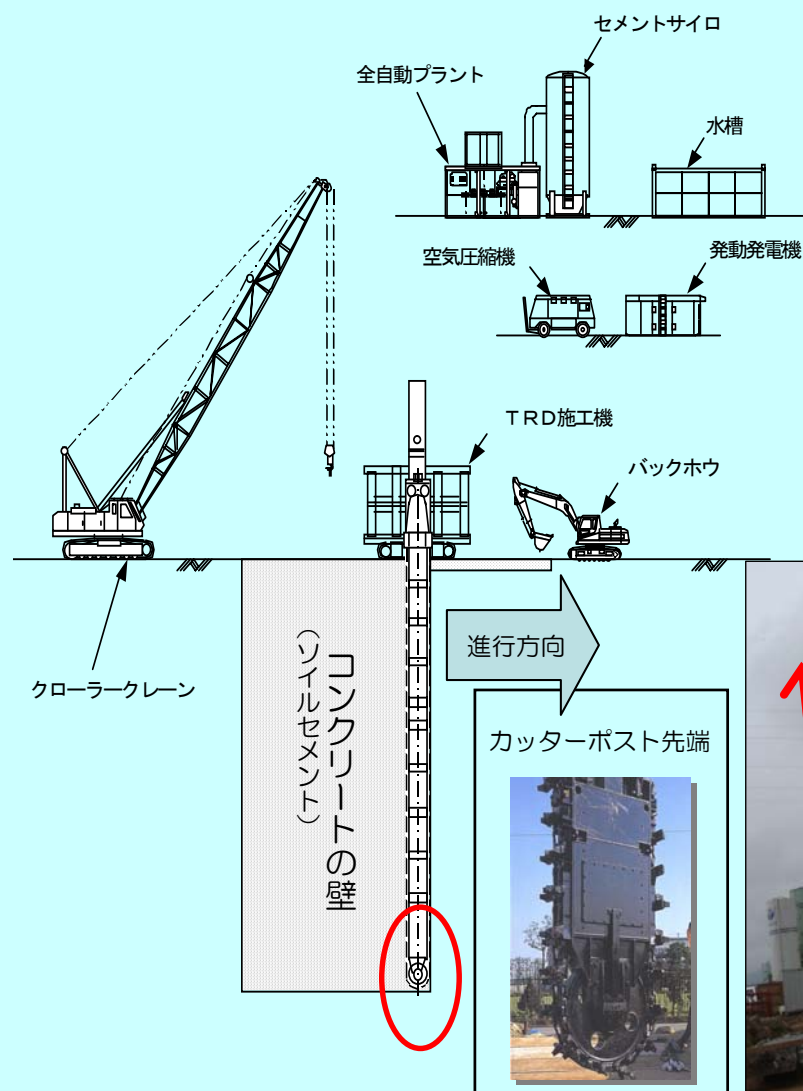
◇遮水工（地中連続壁工：TRD工法）【H18.5～H19.2施工】

可動堰本体工事は、現在の高水敷（河川敷）を10m以上の深さで土砂の掘削を行うことから、地下水の浸入を抑える目的で地中連続壁工を施工します。地中連続壁工は施工現場の周囲に深さ約30m、厚さ約55cmの壁をつくるもので、施工性、経済性を考慮し、「TRD工法」という工法を採用しており、平成19年2月までに施工を完了しています。

↑ 現地の土砂とベントナイト及びセメントをかき混ぜてコンクリートの壁を土中に約30mの深さで作ります。

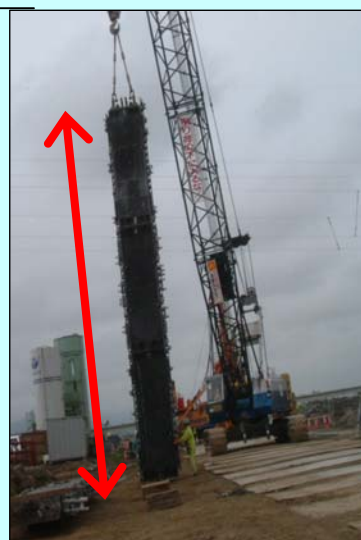
←土中から引き抜かれたカッターポスト

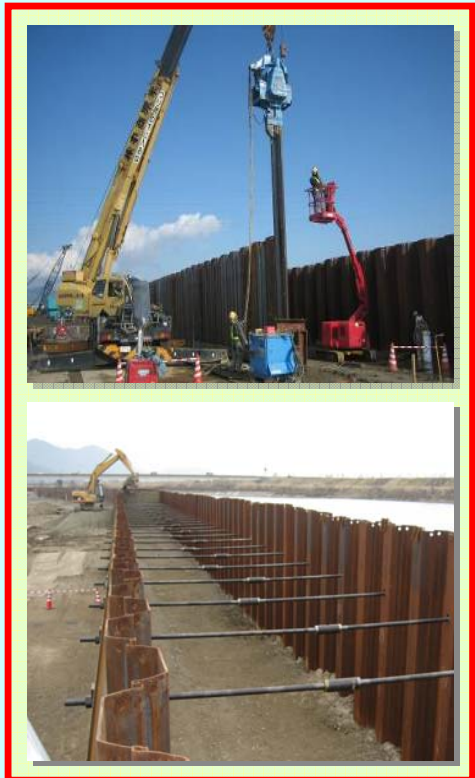
仮締切工施工状況

仮締切工は施工現場に河川水が入らないようにするため、矢板や盛土等により仮の壁又は堤体を施工するものです。

仮締切工の高さは、現況流下能力を確保（今の川が水を流せる量を少なくすることのないように）するため、現在の高水敷（河川敷）の高さと同じ高さとしています。

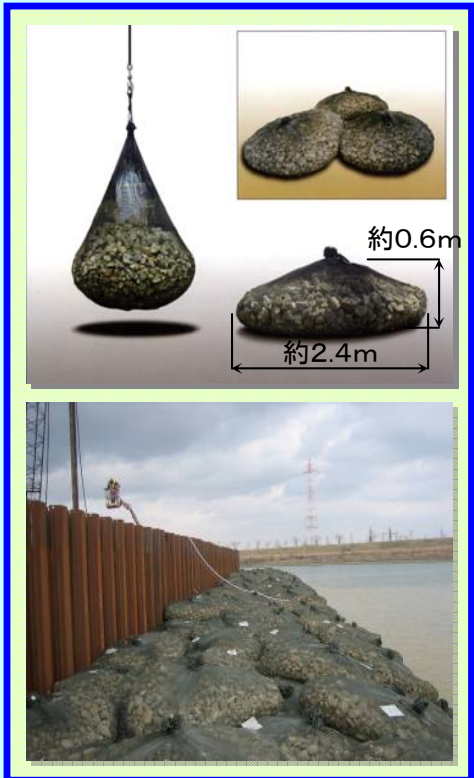
袋詰玉石工施工状況

仮締切工を施工した箇所川の側では水の勢いで川底が掘られないようにブロックや袋詰玉石などで保護しています。

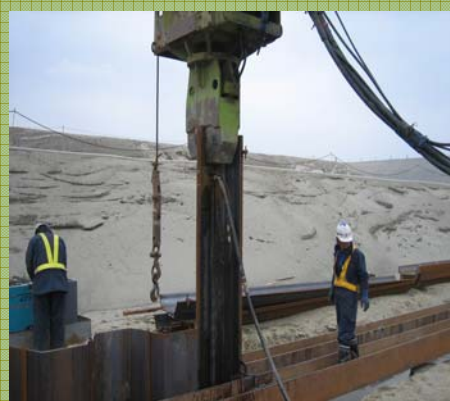
遮水矢板打込状況

可動堰完成後には堰の上流と下流で水位の差が発生しますが、その水位差によって生じる浸透水の影響から、基礎地盤を保護するため、遮水矢板を施工しています。基礎杭と同様に左岸側から施工し、平成20年度以降も順次右岸側へ施工していく予定です。

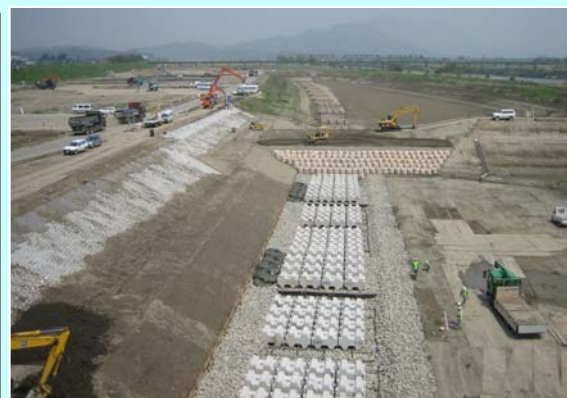
低水護岸完成

新しい可動堰は川の中央に設置するため、その下流側の新たに河道となる部分の高水敷を掘削していますが、掘削した法面を守るために「護岸」を設置しています。護岸工事にはコンクリート製ブロックを使いますが、植物が生えやすいように覆土（土砂を上からかぶせる）の実施や、魚や昆虫が棲めるように基礎になる部分に粗朶沈床・木工沈床を用いるなど、自然に配慮した構造としています。

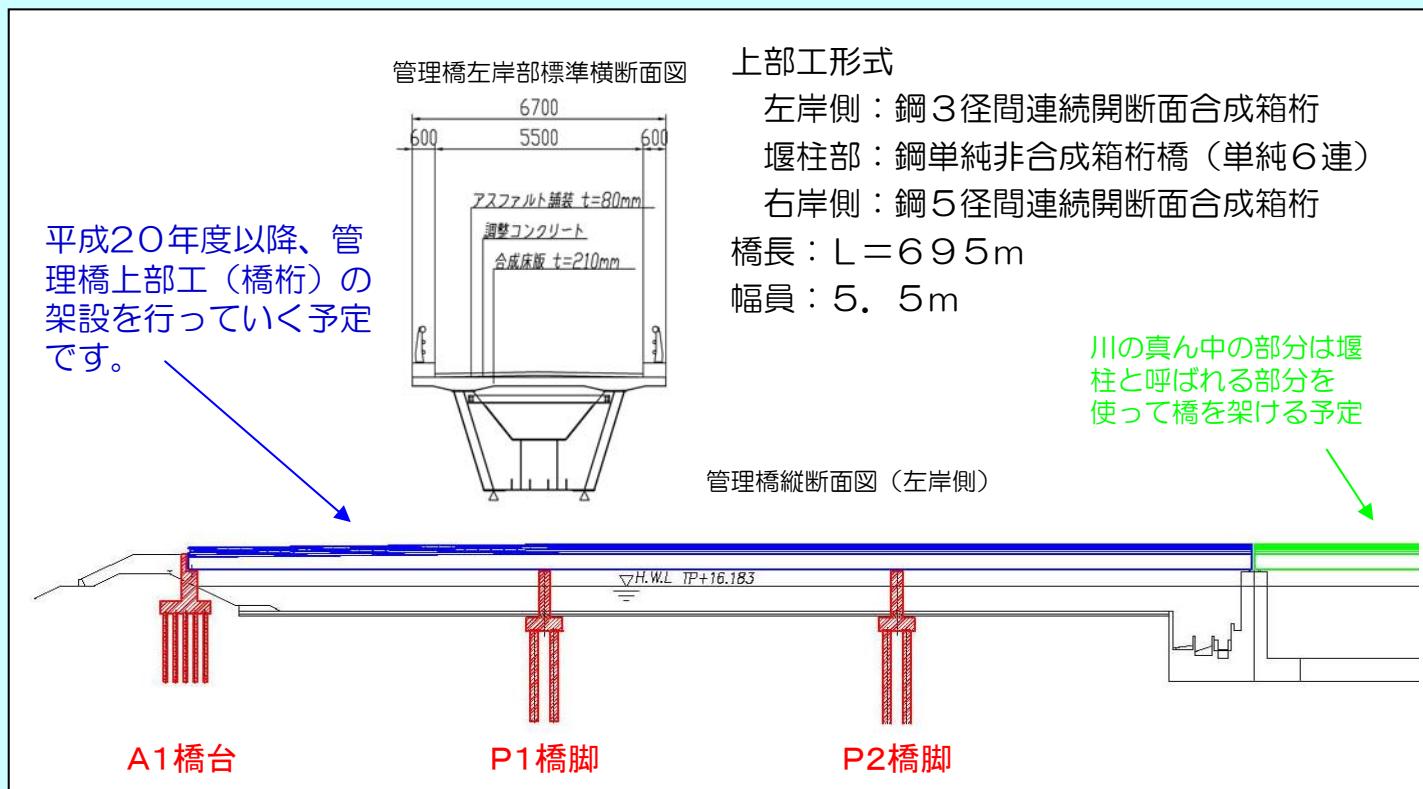
◇左岸管理橋(橋台・橋脚)(H18.10~H19.3)

新しい堰の下流側には堰を管理するために必要な「管理橋」が設置されます。平成18年度までに管理橋を架けるための左岸側の下部工を施工しました。川の真ん中の部分については、堰柱と呼ばれる部分を使って橋を架ける予定です。

「橋台」とは橋の上部構造の両端を支持する基礎をいい、「橋脚」とは橋桁(はしげた)を支える柱をいいます。
