Ver.6 (2008.6作成)

# 大河津可動堰改築工事 工事実施状況(概要)

国土交通省 北陸地方整備局  
信濃川河川事務所

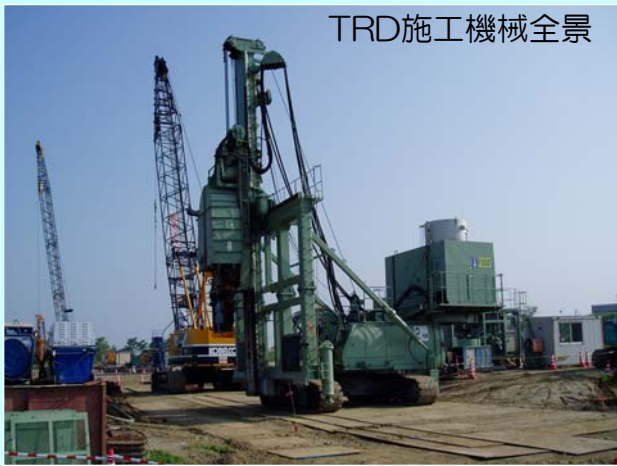
TRD施工機械全景

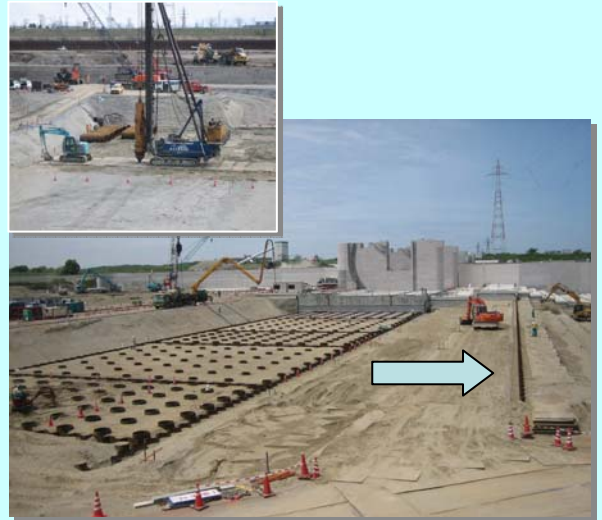
平成19年3月より左岸側（下流に向いて左側）から堰本体を支えるための基礎となる杭（鋼管杭）を施工しています。杭の直径（太さ）は、0.8m～1.1m、杭の長さは、2.5m～11.0mのものを平成19年6月までに619本の杭を施工しています。平成20年3月以降も右岸側に向けて順次施工中であり、平成20年6月までに約350本の杭を施工する予定です。

基礎杭、遮水矢板とも6月までに完了し、均しコンクリート施工後、出水期となる7月～9月までは休止期間となります。

取付擁壁基礎杭施工状況  
（H19.6時点）

堰本体(S1,S2堰柱)基礎杭  
施工状況（H19.6時点）

堰本体(S3,S4,S5堰柱)基礎杭  
施工状況（H20.5時点）

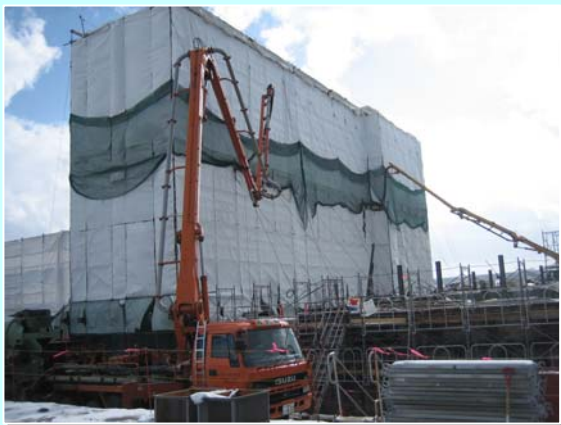
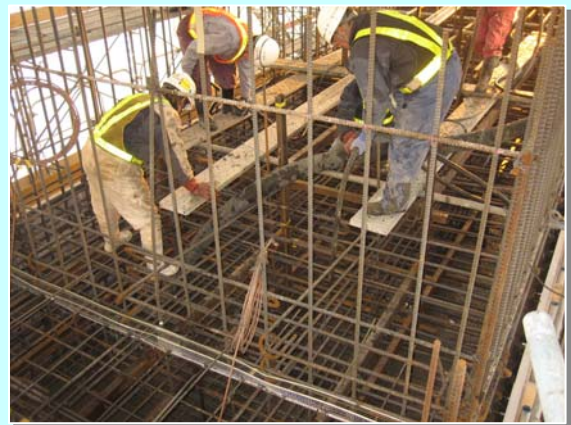
コンクリート打設状況（S2堰柱部：H20.1.31撮影）

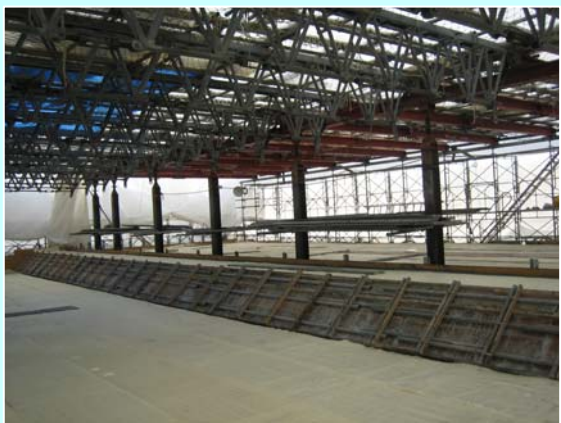
雪寒仮囲い内の状況（コンクリート養生）  
（G2中央床版部：H20.1.31撮影）

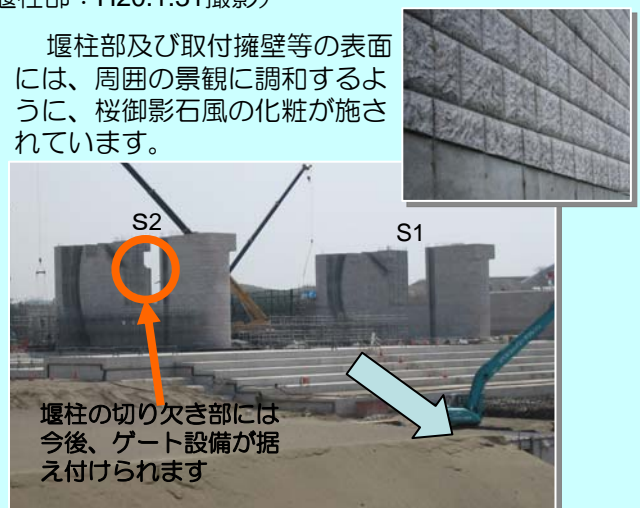
完成した堰柱2基（S1,S2堰柱）

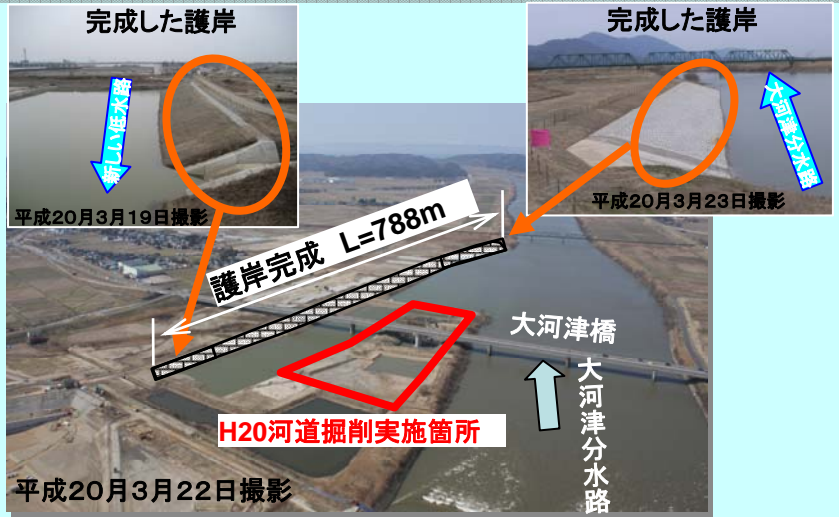
新しい可動堰は川の中央に設置するため、その下流側の新たに河道となる部分の高水敷を掘削していますが、掘削した法面を守るために「護岸」を設置しています。護岸工事にはコンクリート製ブロックを使いますが、植物が生えやすいように覆土（土砂を上からかぶせる）の実施や、魚や昆虫が棲めるように基礎になる部分に粗朶沈床・木工沈床を用いるなど、自然に配慮した構造としています。

## 低水護岸施工状況

## 河道掘削施工状況
