大河津分水路

★ 堤防強化（浸透対策）

② 燕市新長地先等（大河津分水路右岸、分水西部地区）

③ 長岡市寺泊新長地先（大河津分水路左岸）

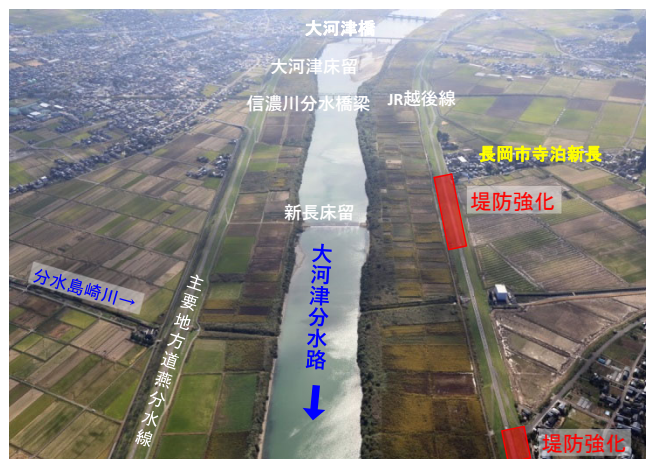
このうち、右岸堤防では盛土により堤防の断面を拡大し、勾配を緩やかにすることにより、左岸堤防では堤防本体の一部を良質な土砂に置き換えることにより、それぞれ堤防を強化します。なお、堤防強化には左右岸ともに大河津分水路「令和の大改修」の掘削土を有効活用します。

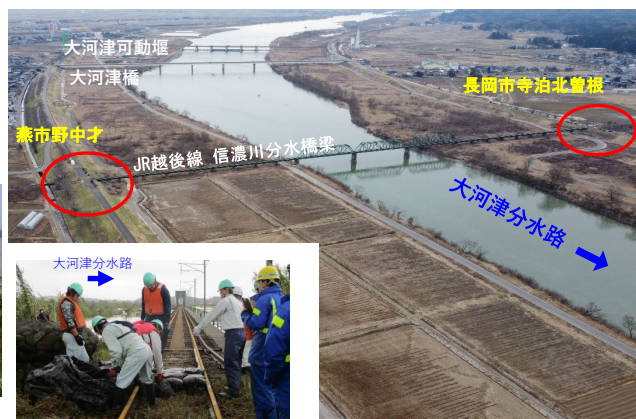
J R越後線信濃川分水橋梁の橋桁まで達した出水の状況 (R元年台風第19号時)

水防活動の状況（右岸側） (R元年台風第19号時)

J R越後線信濃川分水橋梁付近の左右岸の堤防の高さが低くなっている箇所において、洪水による堤防の決壊を防止するため、関係機関等と連携しながら堤防強化対策を実施します。

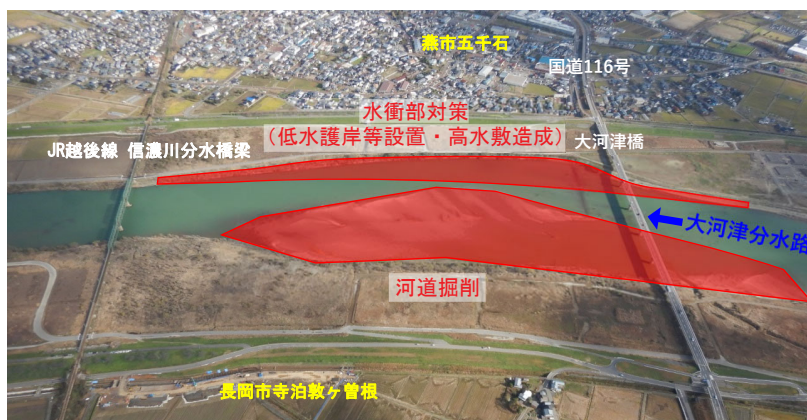
気候変動に伴い激甚化・頻発化する自然災害を踏まえ、流域治水対策を推進するため、重点的・集中的に河道掘削及び水衝部対策（低水護岸等設置・高水敷造成）を実施し、早期に地域の安全性の向上を図ります。
