信濃川 河道掘削、樹木伐採

信濃川 ★ 堤防強化（浸透対策）

信濃川 ★ 護岸災害復旧

信濃川 堤防強化（侵食対策）

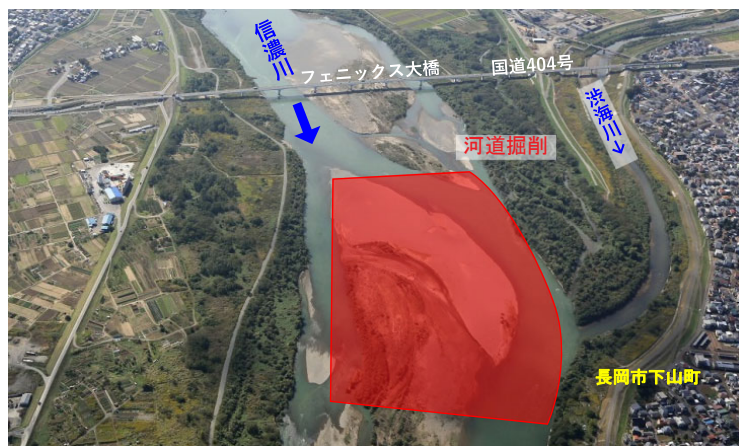
しもやままち
⑨長岡市下山町地先

近年の災害を踏まえ、洪水時の危険性に関する対策として、流下能力を拡大させるための河道掘削・樹木伐採を実施します。

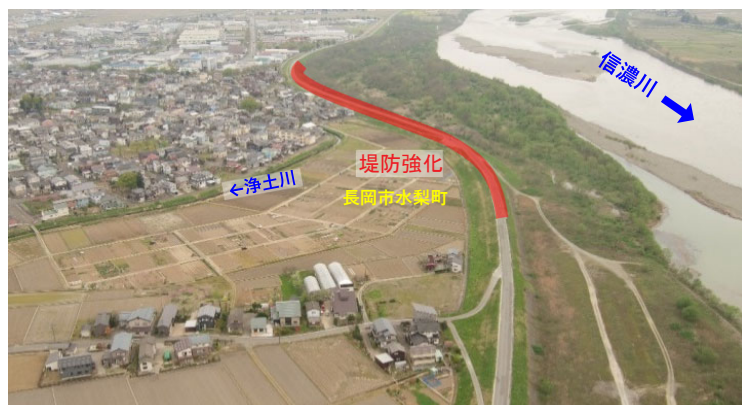
みずなしまち
⑩長岡市水梨町地先

近年の災害を踏まえ、堤防決壊時の危険性に関する対策として、堤防断面を拡大する浸透対策に着手します。

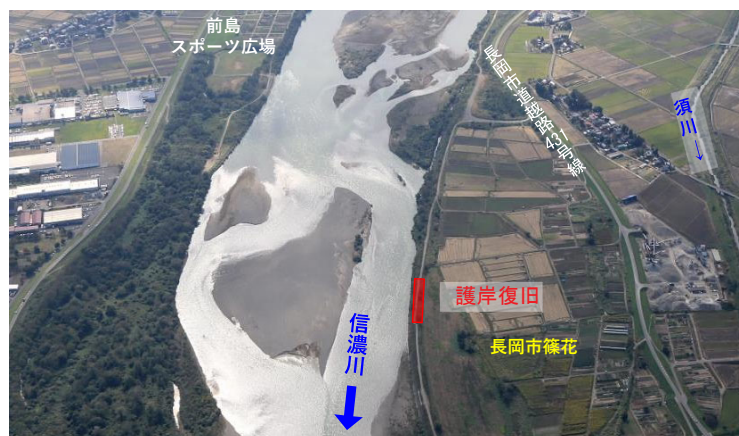
ささばな
⑪長岡市篠花地先

令和元年東日本台風（台風第19号）による出水により、河床が洗掘されたことにより護岸が崩壊したため、護岸施設等の復旧を行います。

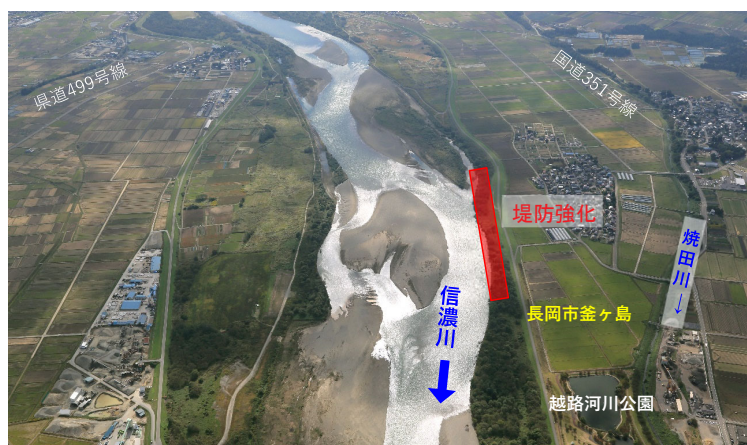
かまがしま
⑫長岡市釜ヶ島地先

気候変動に伴い激甚化・頻発化する自然災害を踏まえ、水衝部対策等を実施し、早期に安全性の向上を図ります。
