信濃川

⑱小千谷市岩沢地先等（いわさわ塩殿・しおどの川井・かわい岩沢地区）

⑲小千谷市塩殿地先・真人町地先

⑳十日町市小根岸地先・島地先

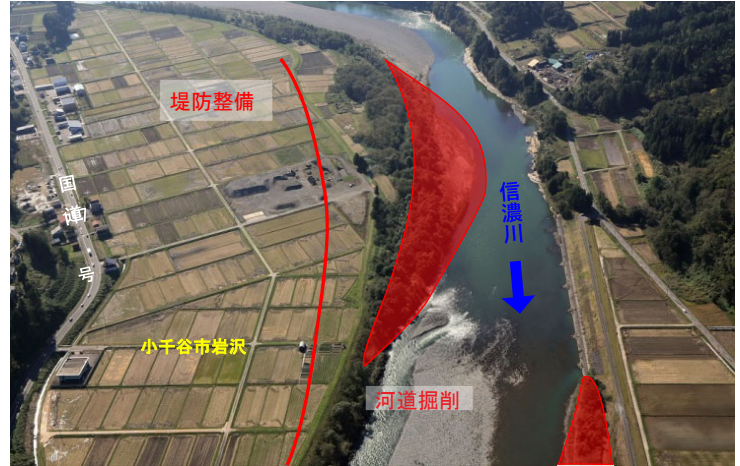
近年の災害を踏まえ、洪水時の危険性に関する対策として、流下能力を拡大させるための河道掘削・無堤及び弱小堤防区間の堤防整備を完了します。

★ 堤防整備 河道掘削

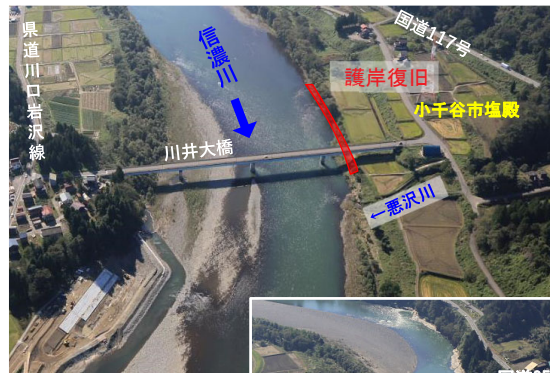
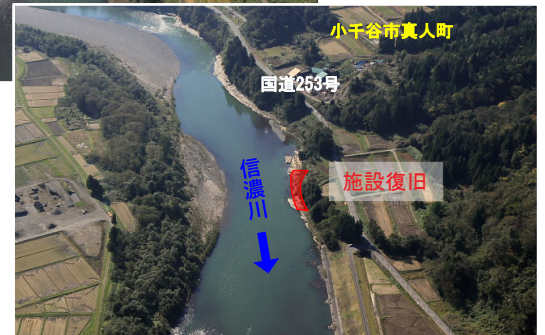
令和元年東日本台風（台風第19号）による出水により、川井大橋上流の左岸では護岸上流の河岸が侵食され、護岸が崩壊したため、護岸施設等の復旧を行います。

また、真人町地先では、河岸が侵食され、背後の浮子投下施設が流失したため、施設を復旧し河岸保護のため護岸を設置します。

★ 護岸災害復旧、施設災害復旧

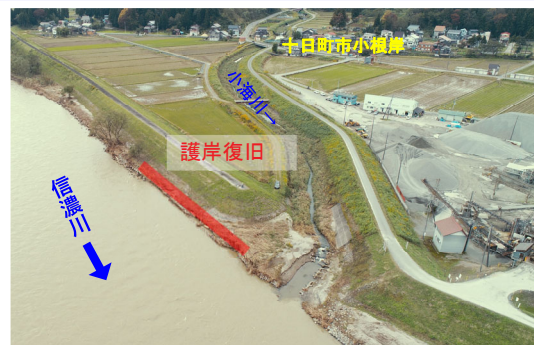
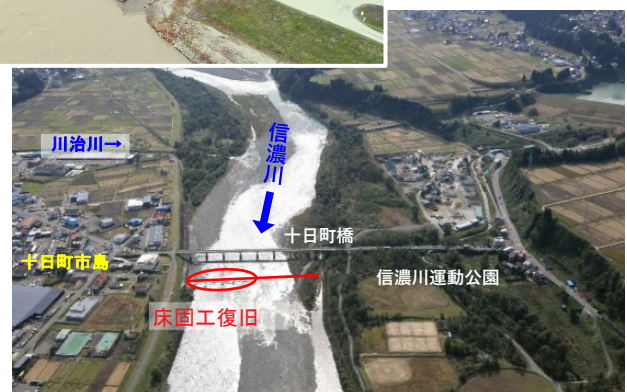
令和元年東日本台風（台風第19号）による出水により、十日町橋下流側の洗掘により床固工ブロックが流出したため、床固工施設の復旧を行います。

また、十日町小根岸地先では、河床洗掘により護岸が崩壊したため、護岸施設等の復旧を行います。

★ 護岸災害復旧、床固工災害復旧
