信濃川

★ 護岸災害復旧

⑲ 十日町市北鏡坂地先

⑳ 十日町市高島地先

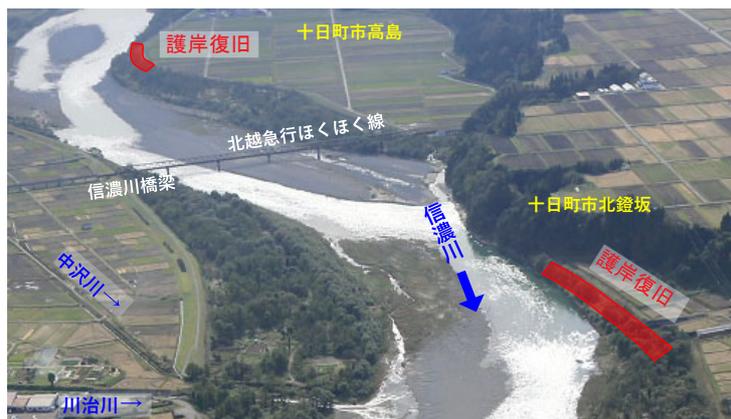
令和元年東日本台風（台風第19号）による出水により、十日町橋上流で河床洗掘により護岸が崩壊したため、護岸施設等の復旧を行います。

また、北越急行ほくほく線の信濃川橋梁の上流でも、河床洗掘により護岸が崩壊したため、護岸施設等の復旧を行います。

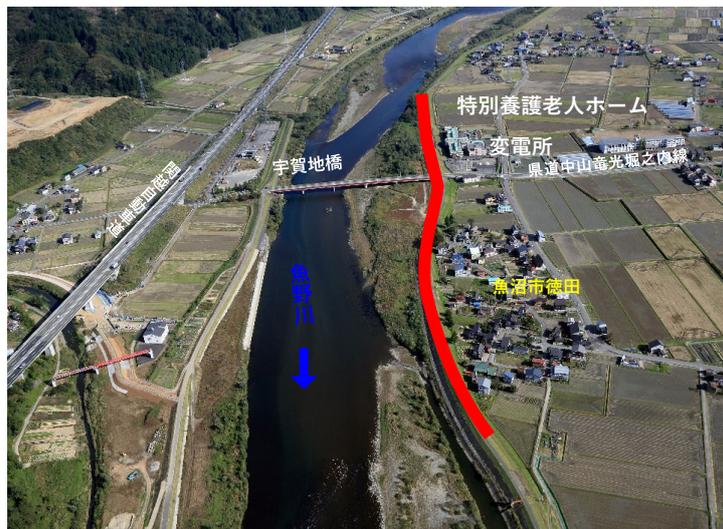
㉓ 魚沼市徳田地先

堤防強化（浸透対策）

気候変動に伴い激甚化・頻発化する自然災害を踏まえ、浸透対策等を実施し、早期に安全性の向上を図ります。

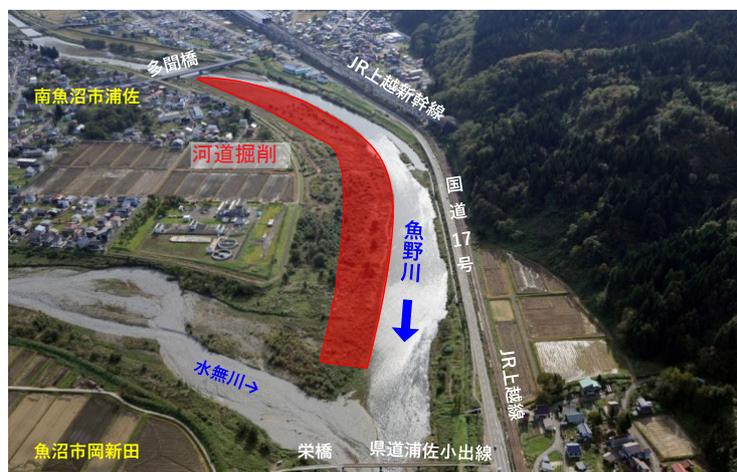
㉔ 魚沼市岡新田地先～南魚沼市浦佐地先

河道掘削、樹木伐採

近年の災害を踏まえ洪水時の危険性に関する緊急対策として、流下能力を拡大させるための河道掘削・樹木伐採を実施します。
