5.6 地形及び地質

5.6.1 重要な地形及び地質

5.6.2 海浜地形

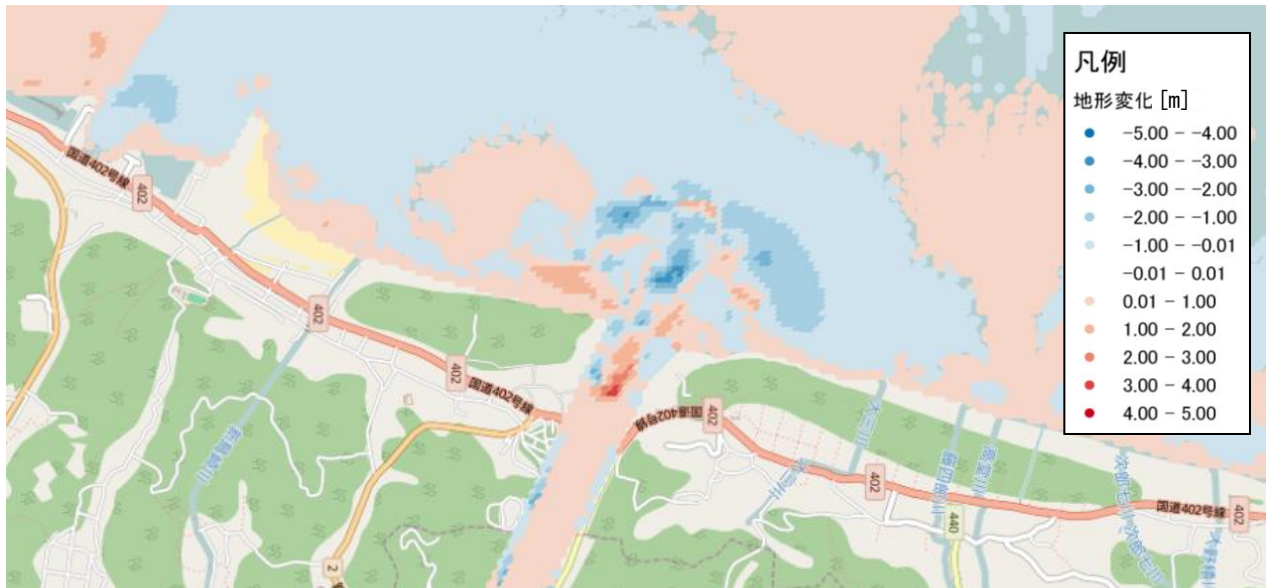
図 5.6-10 事業実施前後の海浜地形の変化量の差分（1年間）

事業実施前後の差分を図 5.6-10 に示します。河口部正面近傍のマウンドの形成状況に変化がありますが、その他の周辺海域では年間を通じても堆積傾向に大きな相違はないと予測されました。
