5.10 景観

「土地又は工作物の存在及び供用」が主要な眺望点及び景観資源の改変の程度、主要な眺望景観の変化に与える影響について、調査、予測及び評価を行いました。

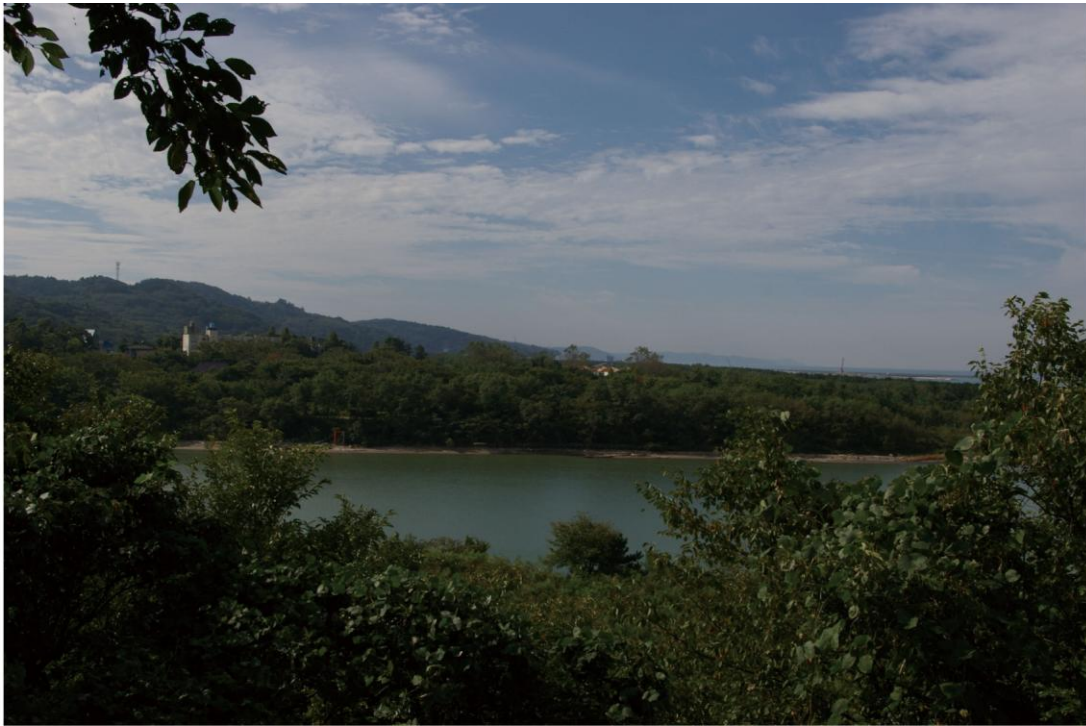
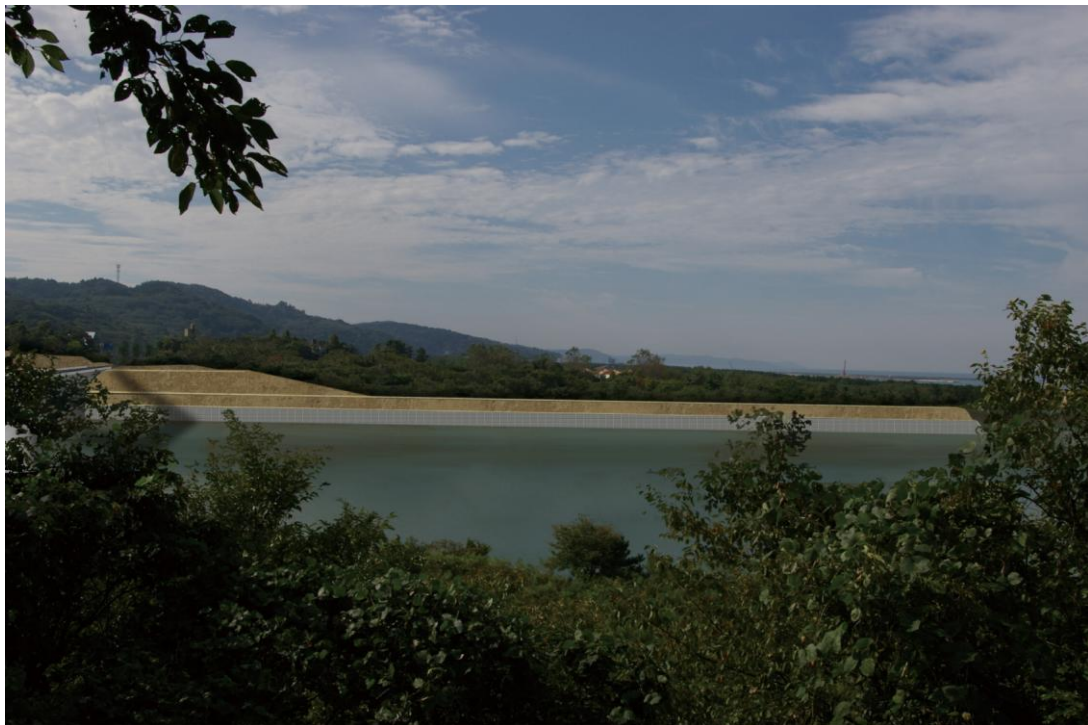
写真 5. 10-2(1) 野積河川公園からの眺望景観の変化

手前に大河津分水路の水面が広がり、その奥に河原と広葉樹林が、さらに右手奥の海岸沿いにはクロマツ林が視認できます。左手奥の山地がスカイラインを形成し、右手奥に日本海が視認できます。

事業の実施により、河畔の広葉樹林の一部が山地掘削及び低水路拡幅の切土法面及び護岸に変化し、山地掘削及び低水路拡幅による水面幅の拡大、切土法面、護岸及び架替後の野積橋が眺望されます。ただし、水面幅の拡大は、周辺の水面と一体として認識できます。

項目		環境影響	環境保全措置の方針	環境保全措置	環境保全措置の効果
主要な眺望景観	野積河川公園	野積河川公園から佐渡弥彦米山国定公園を望む眺望景観において、切土法面及び護岸が認識され、眺望景観が変化すると予測されます。	周辺の自然景観との調和及び眺望景観の改変の程度を低減します。	法面緑化により法面等の植生を回復させます。 低明度で擬岩模様等の連節ブロックを使用します。	切土法面及び護岸が周辺の自然景観と調和する効果が期待できます。
	朝日山展望台	朝日山展望台から佐渡弥彦米山国定公園を望む眺望景観において、切土法面が認識され、眺望景観が変化すると予測されます。	周辺の自然景観との調和及び眺望景観の改変の程度を低減します。	法面緑化により法面等の植生を回復させます。	切土法面が周辺の自然景観と調和する効果が期待できます。

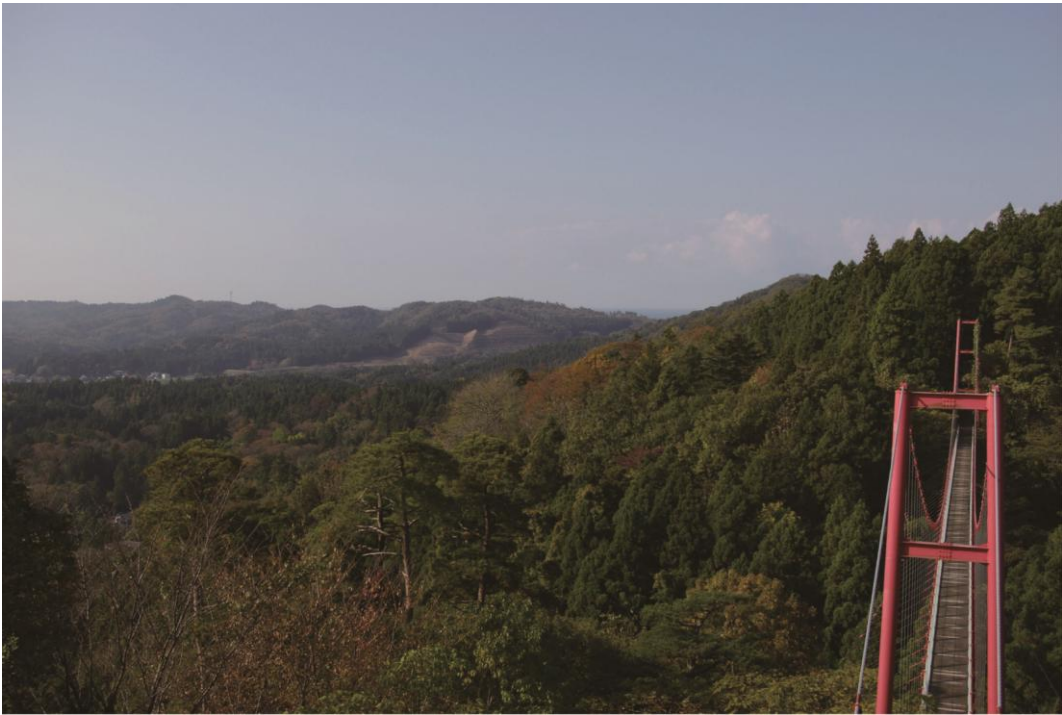
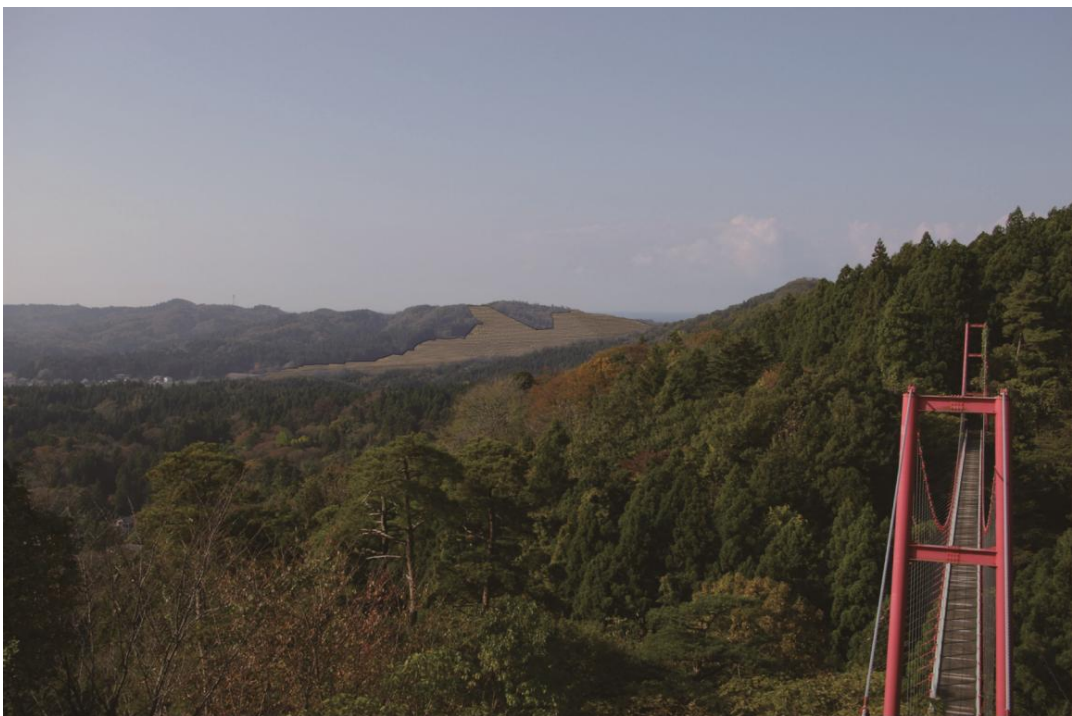
写真 5.10-2(2) 朝日山展望台からの眺望景観の変化

手前に国上山の山裾が続いており、眼下には千眼堂吊り橋が視認できます。中央奥に分水路左岸の山地が見え、スカイラインを形成しています。

事業の実施により、山地部の山腹に法面が出現し、山地掘削による法面が眺望されます。

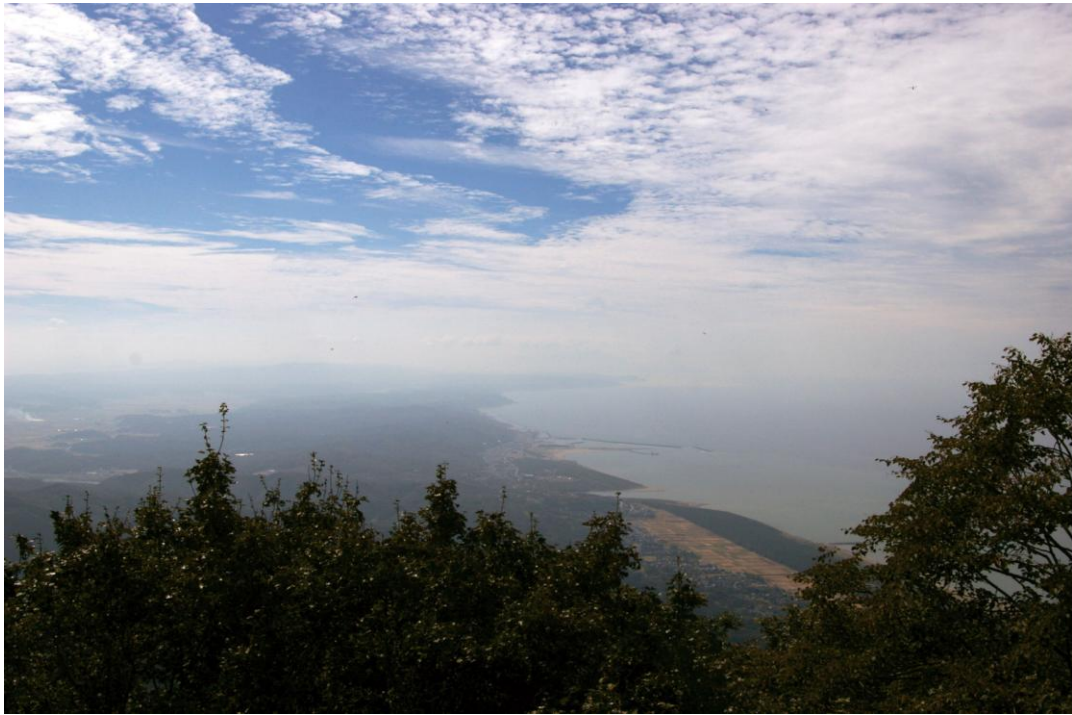
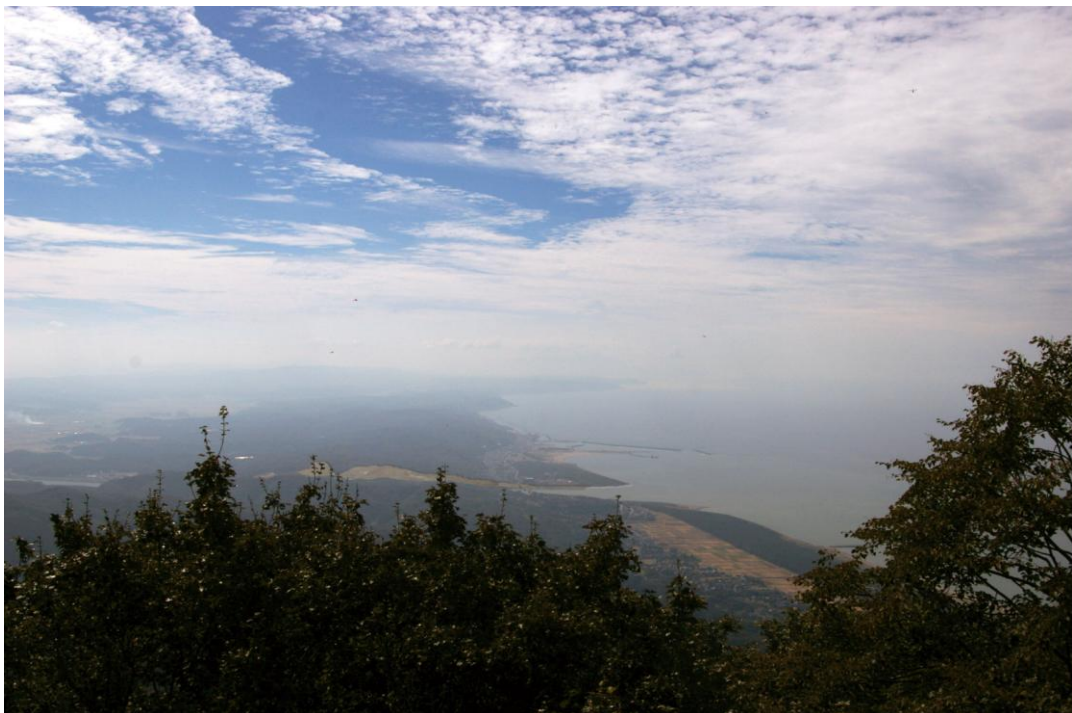
写真 5. 10-2(3) 弥彦山からの眺望景観の変化

眼下に弥彦山の山裾が広がり、中央奥を左手から右手に流れる分水路を挟んで遠方まで山地が続いています。右手には日本海が広がり、右手前から右手奥に向かって水田、クロマツ林及び海岸線が続いており、見晴らしの良い印象を受けます。

事業の実施により、山地掘削による切土法面及び低水路拡幅が眺望されますが、視野の中で変化する範囲は小さいと予測されます。

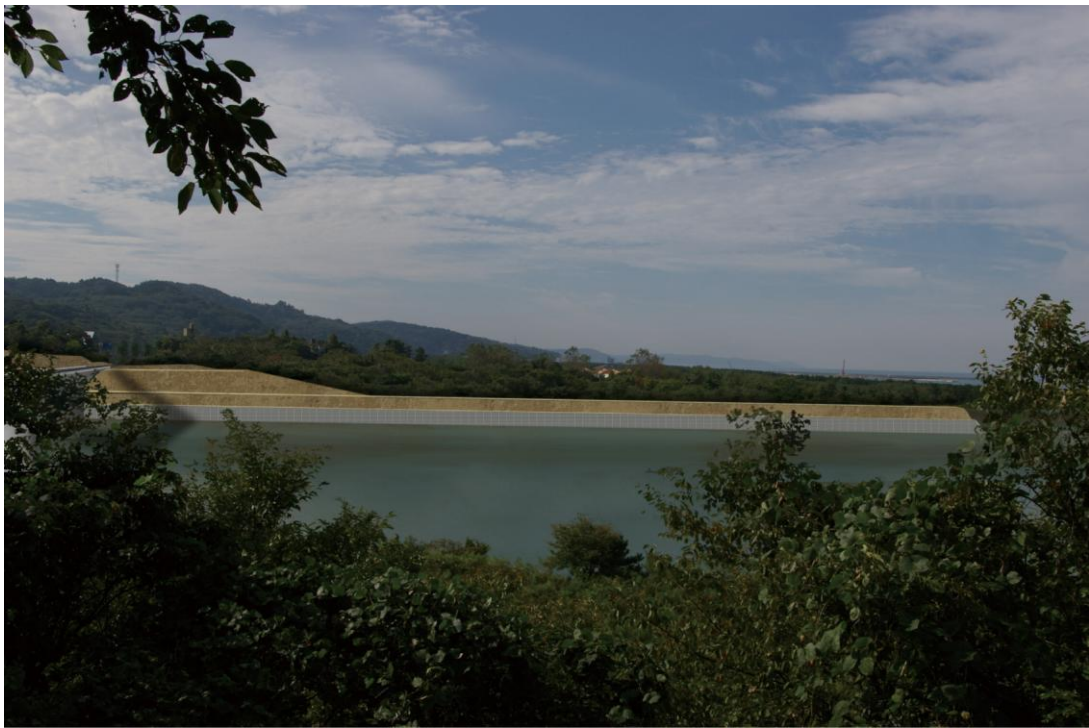
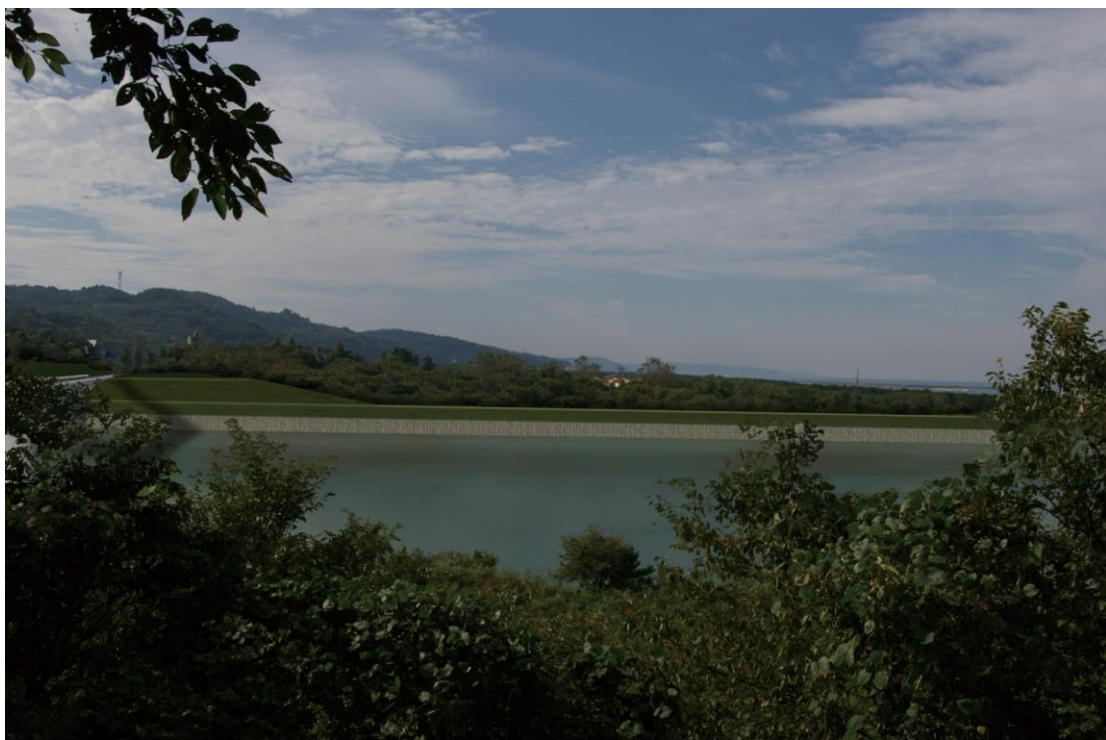
写真 5.10-3(1) 野積河川公園からの眺望景観の状況（環境保全措置実施前後）

切土法面について、法面緑化を行い、植生の回復を行います。また、低明度、擬岩模様等の連節ブロックを用います。これにより、河岸の広葉樹林との違いが緩和され、周辺の自然景観と調和します。

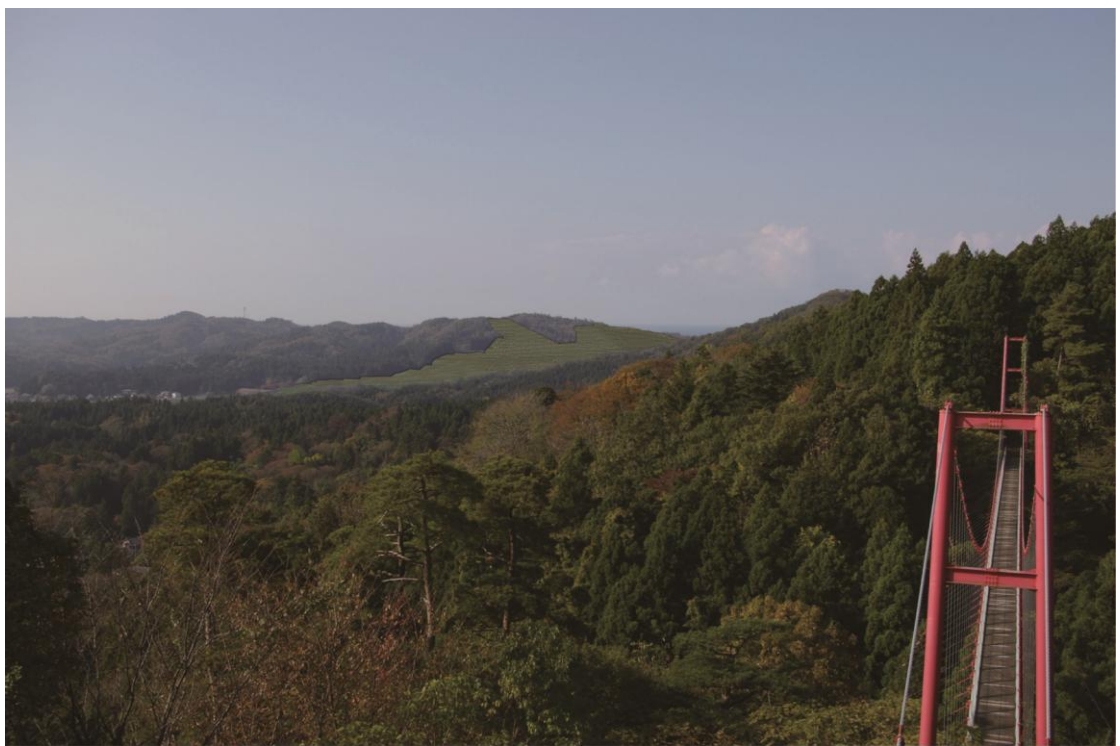
写真 5.10-3(2) 朝日山展望台からの眺望景観の状況（環境保全措置実施前後）

切土法面について、種子の吹き付け等による法面緑化を行い、植生の回復を図ることにより、周辺の落葉広葉樹林、スギ・ヒノキ植林との違いが緩和され、切土法面が周辺の自然景観と調和した眺望景観になります。
