## 『東日本旅客鉄道(株) 宮中取水ダムについて』

**JR信濃川発電所より誤操作の原因等の報告を受けました。**

# 「宮中ダム取水ゲートの誤操作について(報告)」

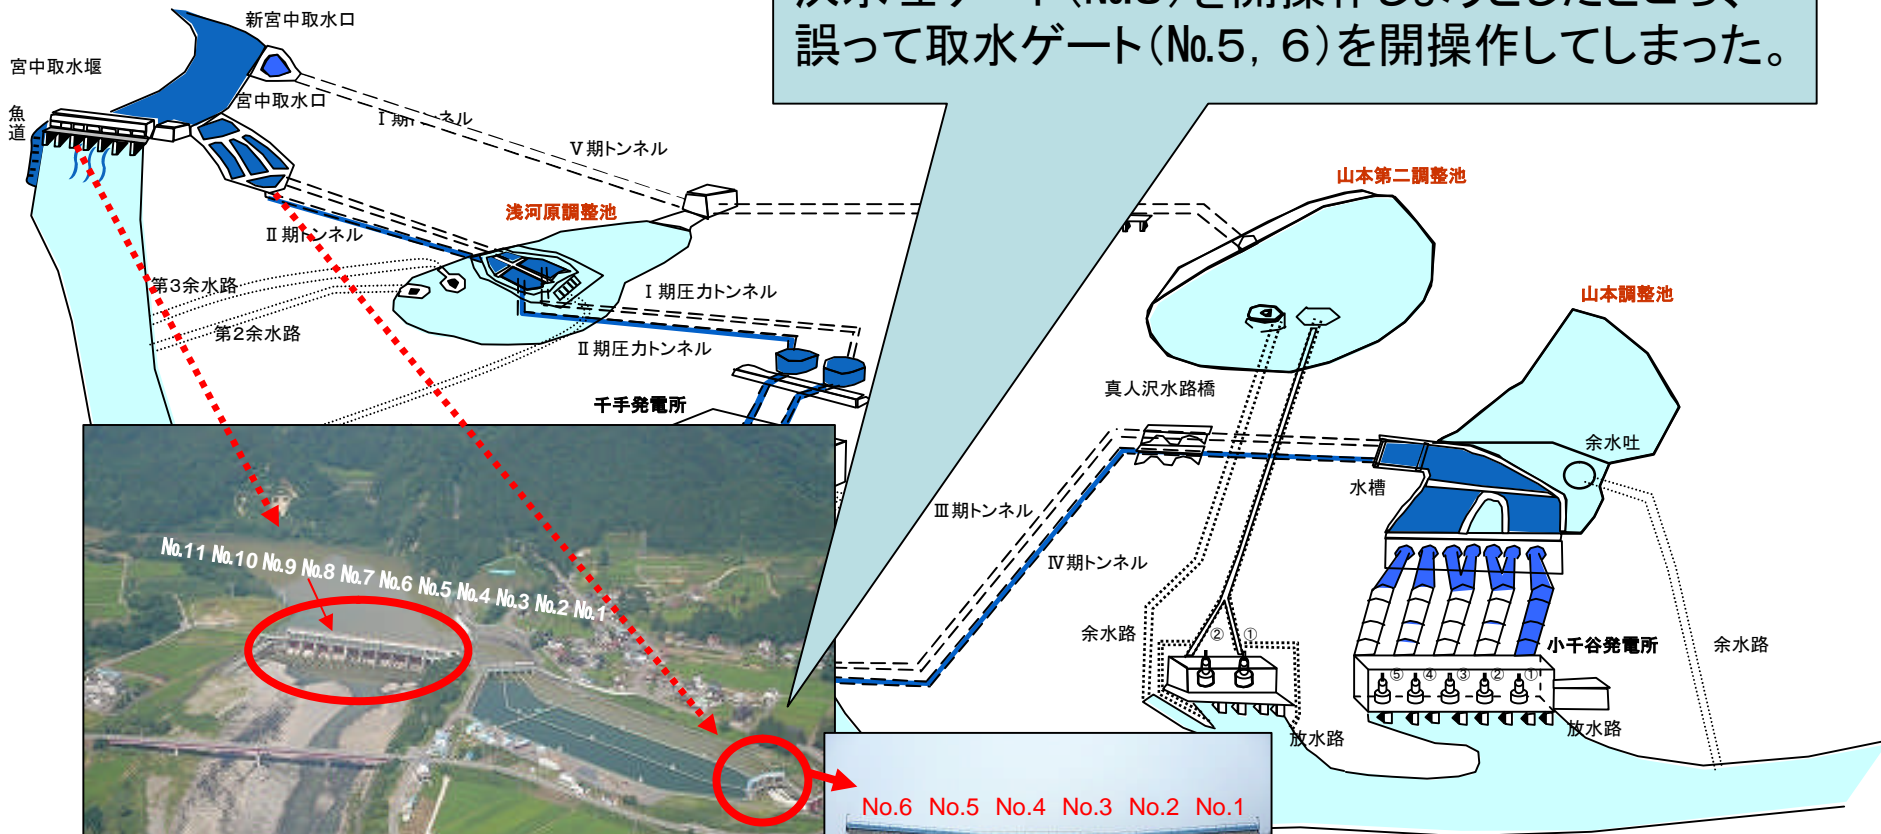
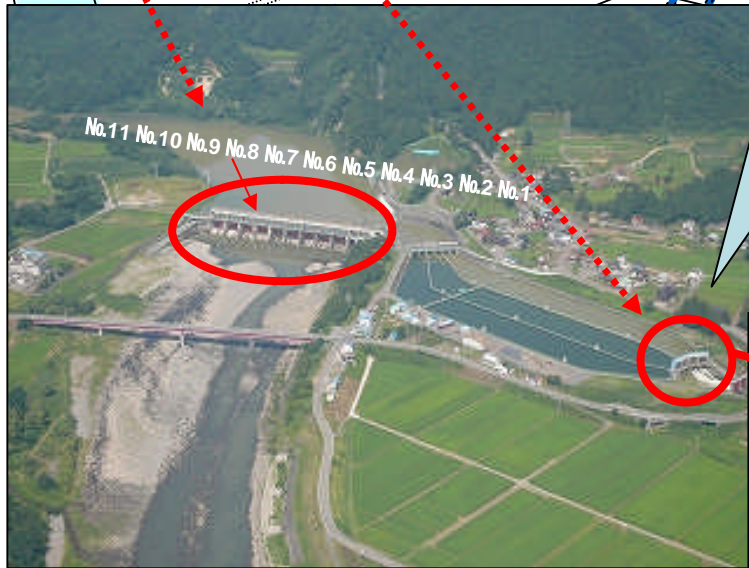
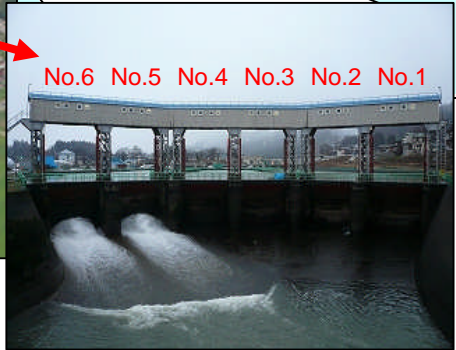
# JR信濃川発電所

- 1 運転運用内規では、2名で指差称呼確認し操作すべきところ、運転員1  
名で行った。
- 2 洪水吐きゲート(8号)の「開」操作を行う際に制御対象を誤り、さらに  
選択した取水ゲート(5,6号)の設定値をよく確認せずに操作した。
- 3 取水ゲート(5,6号)を、もとの開度に戻す操作がすぐにできなかった。

洪水吐ゲート(No.8)を開操作しようとしたところ、  
誤って取水ゲート(No.5, 6)を開操作してしまった。

- 1 再発防止策(当面の対策)：7月2日～7月13日間で実施済
  - (1)注意喚起表示の掲出
  - (2)点呼時に注意喚起標語を唱和
  - (3)基本動作の再徹底及び内規類の再教育
  - (4)ゲート操作チェックのための監視体制強化
  - (5)取水ゲート電源の開放(暫定：ゲート操作を機側操作に限定)
  - (6)水力総合監視制御システムの制御除外設定(取水ゲート5,6号)
- 2 再発防止策(恒久対策)
  - (1)水力総合監視制御システムの改修
  - (2)宮中操作所門扉制御盤の改修
- 3 再発防止策の実施及び徹底状況
  - (1)注意喚起表示の掲出及び唱和(平成21年7月2日実施済)
  - (2)NumLock(パソコンテンキー)キーカバーを設置(平成21年7月6日実施済)
  - (3)総合制御所運転員全員へ再教育を実施(平成21年7月13日実施済)
  - (4)1名増配置による監視体制強化(平成21年7月2日夜より実施済)
  - (5)取水ゲート(5,6号)の電源開放(平成21年7月2日実施済)
  - (6)取水ゲート(5,6号)の制御除外設定(平成21年7月2日実施済)
  - (7)水力総合監視制御システムの改修(平成21年度内に実施)
  - (8)宮中操作所門扉制御盤の改修(平成21年度内に実施)
