## 信濃川河川事務所 平成27年度予算を公表

～新規事業として大河津分水路の改修に着手～

# 大河津分水路の改修に着手

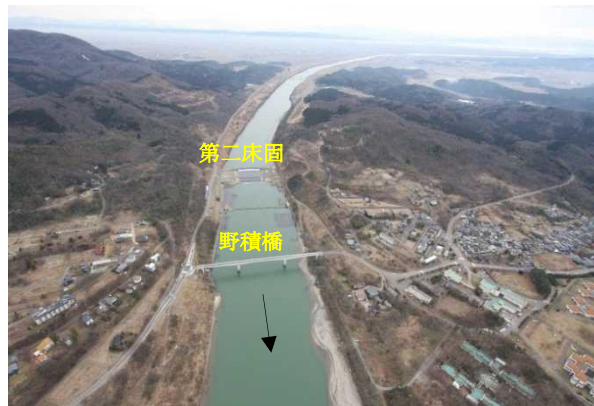
流下能力が不足し、抜本的な改修が必要な大河津分水路

大河津分水路は信濃川の洪水から越後平野を守るため、大正11年（1922年）に通水した延長約9kmの放水路ですが、河口部は洪水を安全に流下させるための断面が不足しています。平成23年7月洪水では、分水路直上流で計画高水位を超過し、危険な状態となりました。また、分水路建設後90年以上が経過し、施設の老朽化・機能低下も顕著になっています。

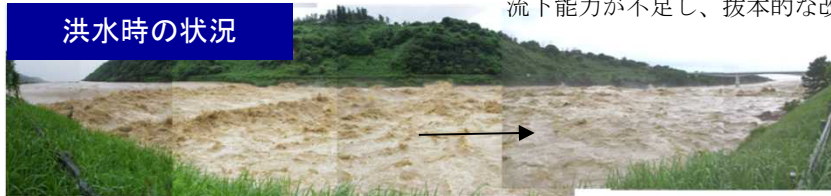
### 洪水時の状況

平成23年7月洪水時の第二床固

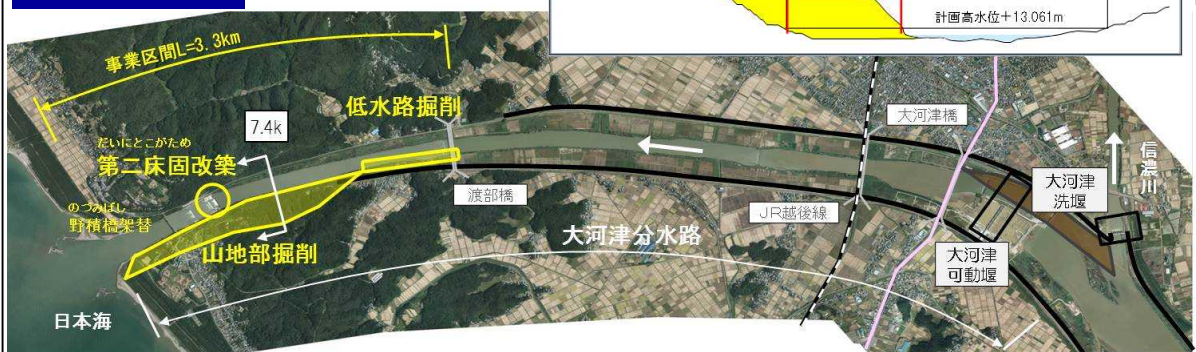
横断面図（大河津分水路7.4k）

### 大河津分水路

大河津分水路より上流側に位置する信濃川（中流部）や千曲川をはじめ、信濃川水系全体の洪水処理能力を向上させるため、最下流に位置する大河津分水路の改修に着手します。大河津分水路の改修にあたっては、課題となっている流下能力向上や河床の安定、老朽化施設の対策として、河口山地部掘削、低水路拡幅、第二床固の改築を実施します。

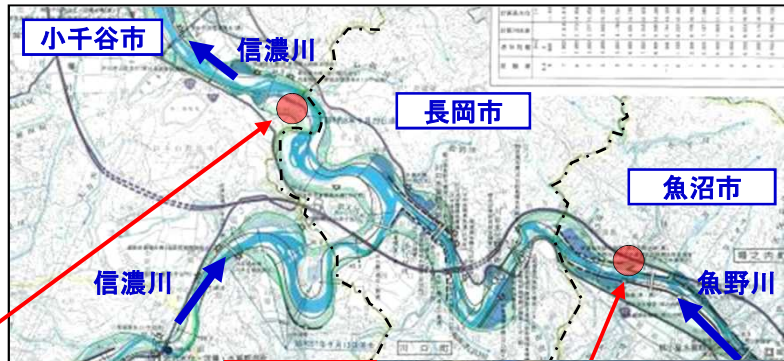
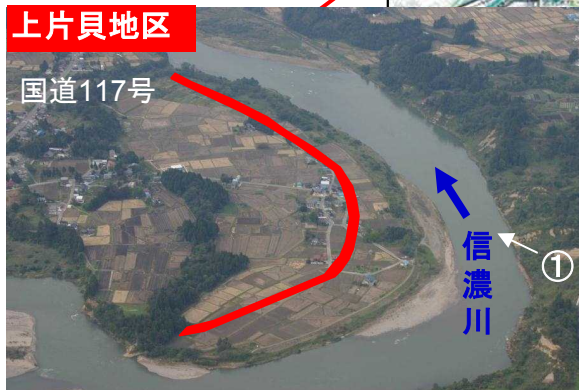
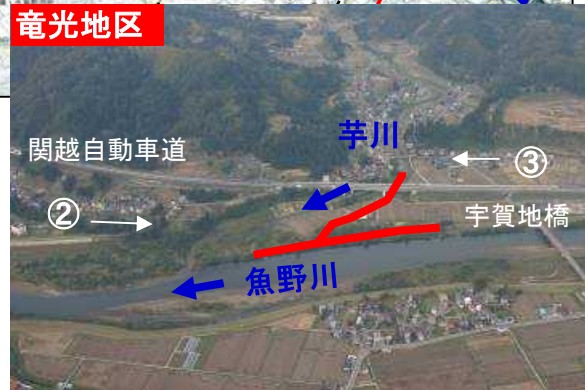
平成23年7月新潟・福島豪雨による  
 浸水状況 (H23.7.30撮影)

平成23年7月新潟・福島豪雨においては、堤防が未整備であった小千谷市上片貝地区で家屋の間際まで洪水が押し寄せ、家屋浸水の恐れがありました。また、支川魚野川において一部区間では計画高水位を超え、竜光地区では魚野川の水位上昇により支川芋川合流点付近の無堤区間から家屋浸水被害が発生しました。上片貝地区及び竜光地区芋川合流点処理を進めるため、堤防を整備し洪水被害の軽減を図ります。
