# 関川流域における国有林の森林整備・治山対策について

# 姫川流域における国有林の森林整備・治山対策について

# 豪雨災害の激甚化を踏まえた森林整備・保全の実施状況等について

# 森林整備の防災・減災効果

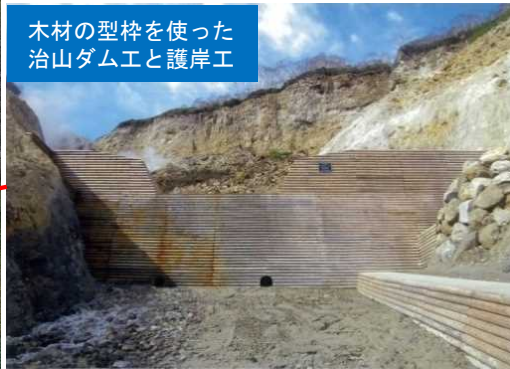
平成23年災復旧状況

木材の型枠を使った  
治山ダム工と護岸工

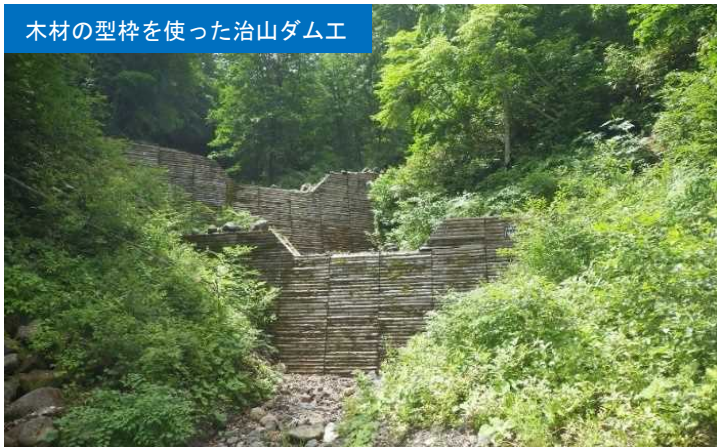
平成21年災復旧状況

木材の型枠を使った治山ダム工

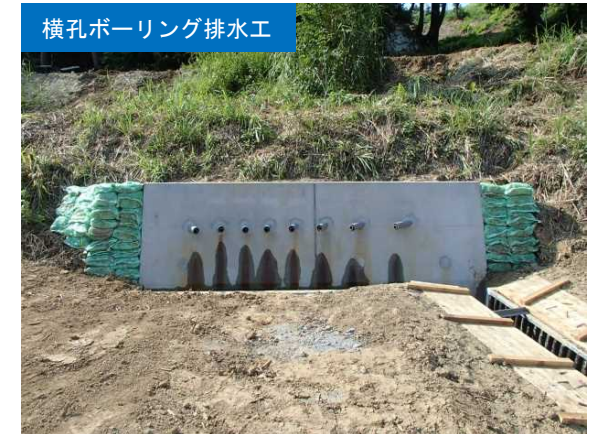
横孔ボーリング排水工

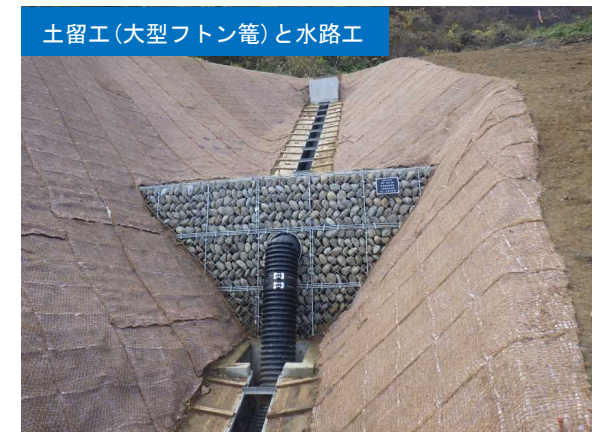
土留工(大型フトン管)と水路工

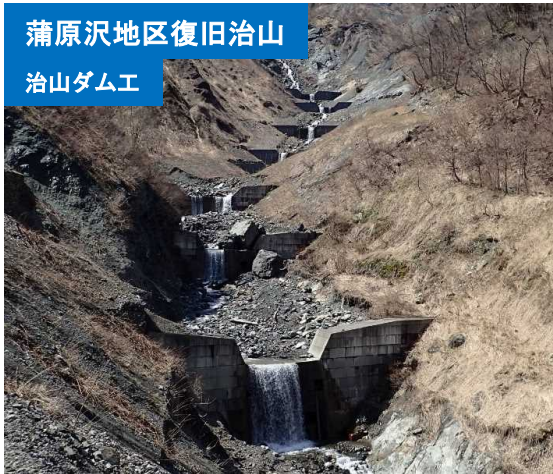
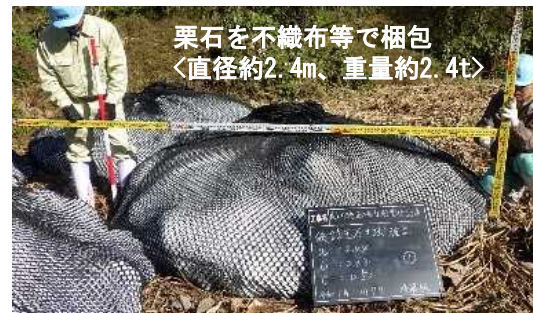
蒲原沢地区復旧治山

治山ダム工

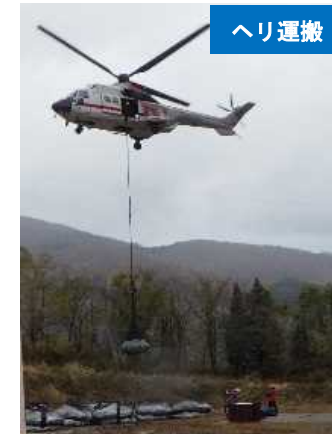
ヘリ運搬

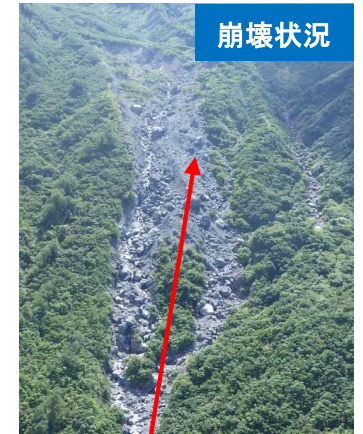
崩壊状況

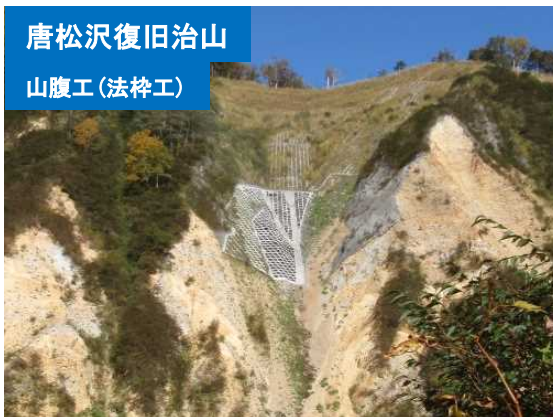
唐松沢復旧治山

山腹工(法枠工)

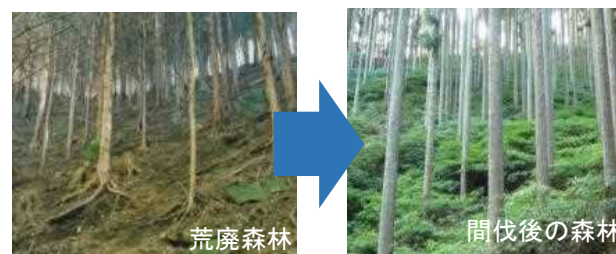
間伐の実施で森林土壌の孔隙量が保持

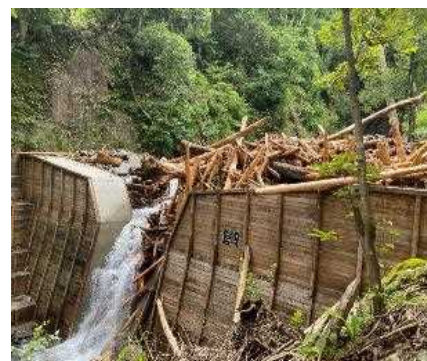
流木捕捉式治山ダムが流木を捕捉した事例【熊本県球磨村】

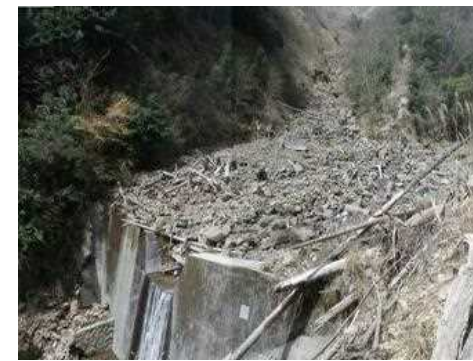
治山ダムが山腹崩壊と土砂流出を軽減した事例【大分県日田市】

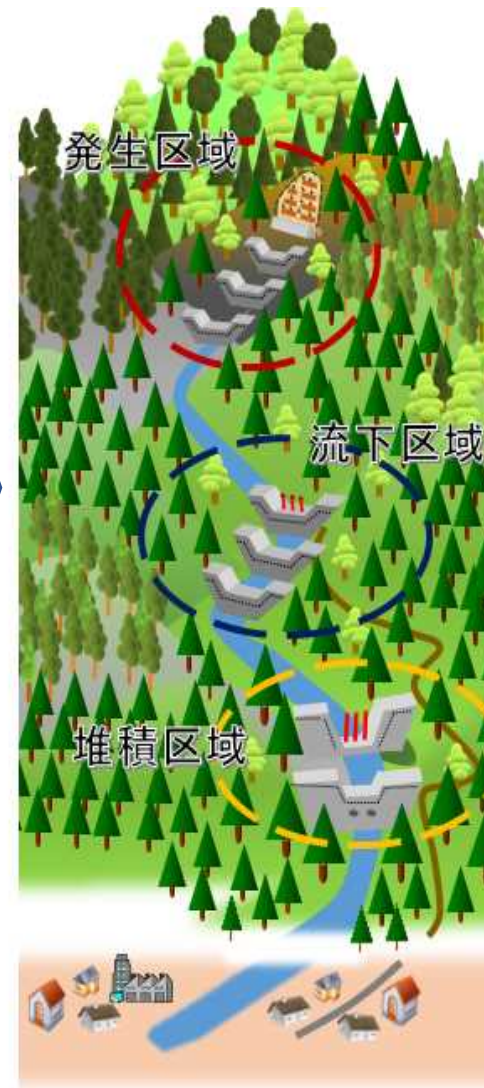
- 保安林の適正な配備
- 間伐等による根系等の発達促進
- 土留工等による表面侵食の防止 等

- 流木化する可能性の高い立木の伐採による下流域の被害拡大の抑制
- 流木捕捉式治山ダムの設置等による効果的な流木の捕捉 等

- 森林を緩衝林として機能させることによる堆砂の促進や流木の捕捉
- 治山ダムの設置等による溪床の安定や流木の流出拡大防止 等

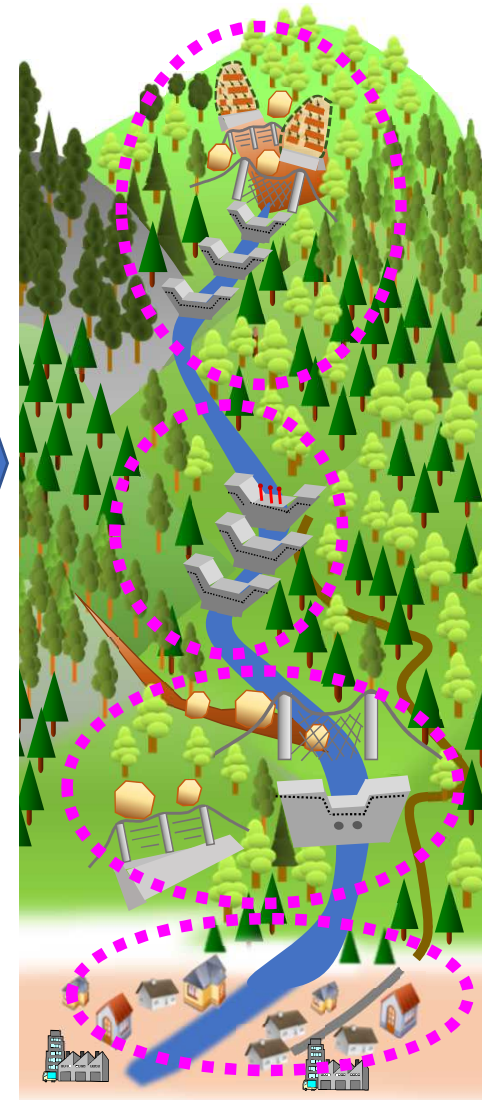
- 保安林の適正な配備
- 間伐等による根系等の発達促進
- 土留工等のきめ細かな施工
- 治山ダムを階段状に設置
- 必要に応じた航空緑化工の採用等

- 流木捕捉式治山ダムの設置等による流木対策の実施
- ワイヤーによる巨石の固定や流下エネルギーに対応したワイヤーネットによる防護工、治山ダムの整備
- 既設治山ダム等に異常堆積している土石・流木の排土・除去

- 航空レーザ計測等の活用、地域住民等との連携等による山地災害危険地区等の定期点検の実施
- 山地災害発生リスクに関する情報の周知徹底
