神通川水系河川整備計画  
[大臣管理区間]  
(原案)

平成 29 年 8 月  
国土交通省 北陸地方整備局

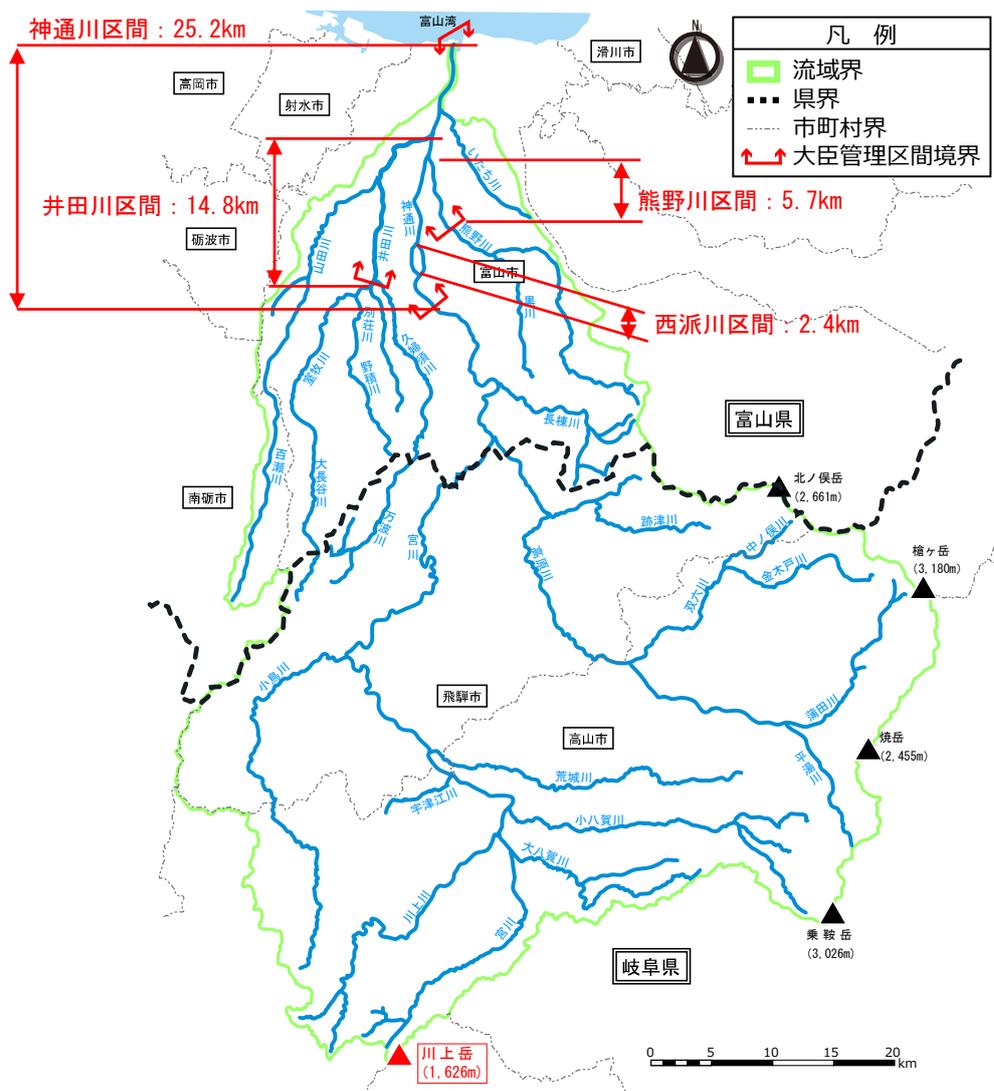
図 1-1 計画対象区間

本計画の対象区間は、国土交通大臣が管理する以下の区間とします。

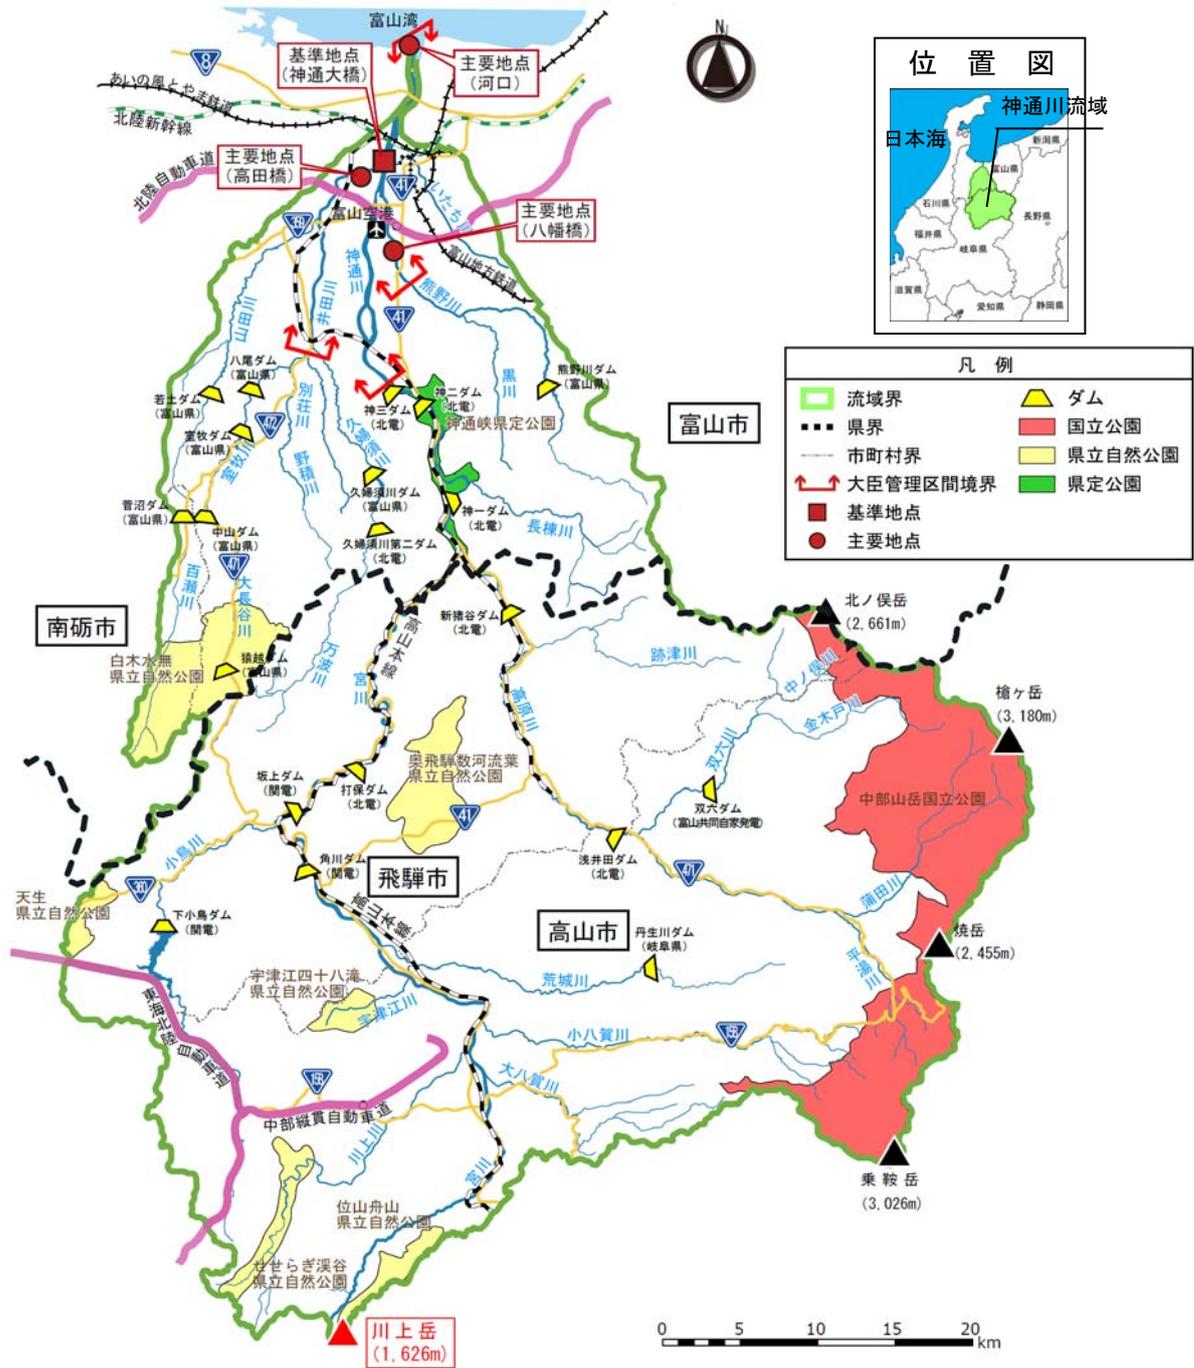
図 2-1 神通川流域図

神通川は、その源を岐阜県高山市の川上岳（標高 1,626m）に発し、岐阜県内では宮川と呼ばれ、岐阜県内で川上川、大八賀川、小鳥川等を合わせて北流し、岐阜、富山県境で高原川を合わせ、富山県に入り神通川と名称を改め、神通峡を流下し、平野部に出て、井田川、熊野川を合わせて日本海に注ぐ、幹川流路延長 120km、流域面積 2,720km<sup>2</sup> の一級河川です。

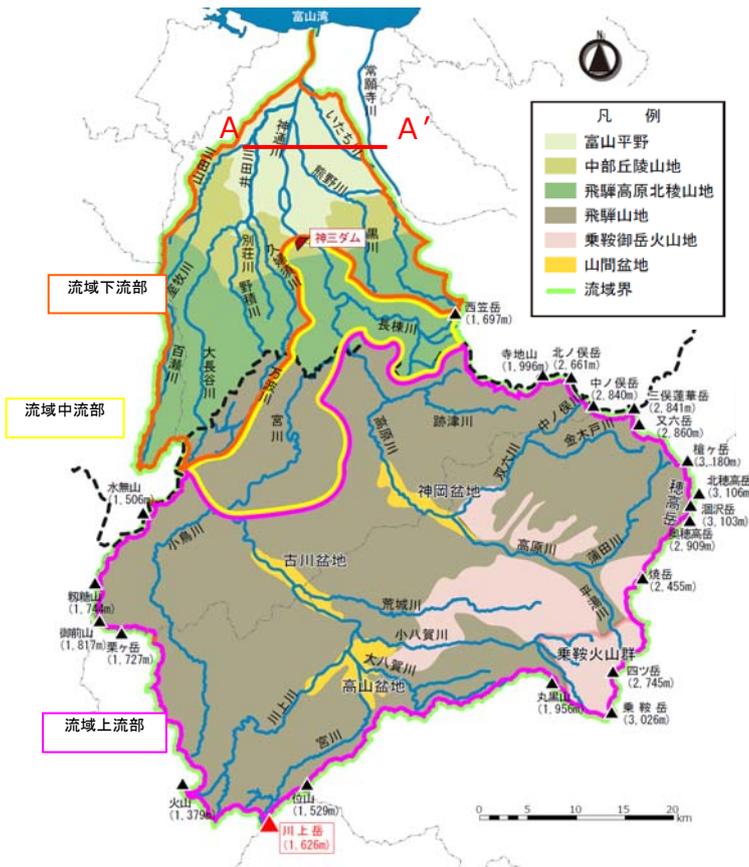
図 2-3 神通川流域の地形

神通川流域は、流域上流部、流域中流部、流域下流部に大別され、流域上流部には飛騨高原が広がり、高原盆地を侵食する多くの支川と、これにより形成された高山、古川等の盆地群があります。

河床勾配は、源流から小鳥川合流点までの流域上流部では約 1/20~1/150、小鳥川合流点から神三ダム地点までの流域中流部では約 1/150~1/250、神三ダム地点から河口までの流域下流部では約 1/250~ほぼ水平で、河口部は緩やかになっているものの、我が国屈指の急流河川となっています。

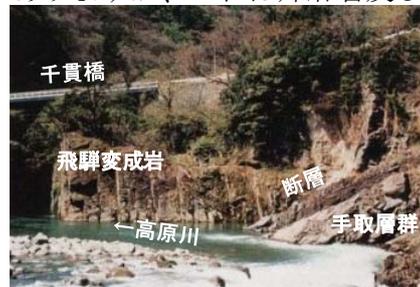
飛騨市教育委員会提供資料に一部加筆  
写真 2-1 横山楡原衝上断層

流域中流部の富山県と岐阜県の県境付近には、飛越地震（1858年）の震源となった跡津川断層があります。この断層は60kmに達します。また、国道41号の千貫橋付近には国の天然記念物に指定されている横山楡原衝上断層がありますが、これは片麻岩及び花崗岩が手取層の上につき上げたものです。

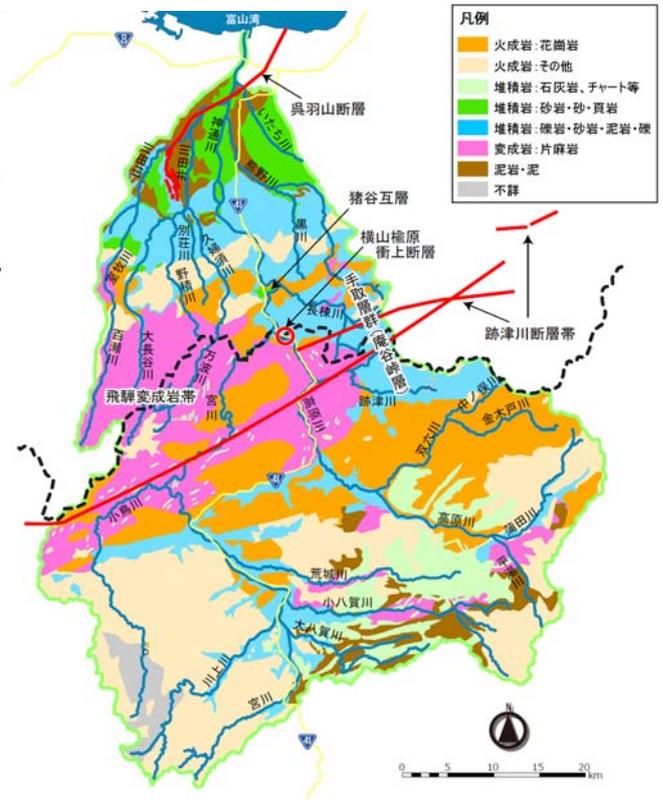
図 2-6 地質区分図

神通川の流域上流部、飛騨高原北部一帯には、日本列島の基盤を形成していると言われる飛騨変成岩帯があり、この周辺には、古生代、中生代の堆積岩、火成岩が分布しています。飛騨山脈を形成する乗鞍火山群では、新生代岩石層とその堆積が見られます。流域下流部には、中新世、更新世、完新世の層が分布しています。

富山県南部の山岳地帯には、ジュラ紀及び白亜紀に堆積した手取層群が分布しており、流域下流部は、神通川と常願寺川による扇状地堆積物が見られます。神通川流域から常願寺川流域にかけての礫岩層を庵谷峠層と呼び、その上層砂岩と頁岩の層を猪谷互層と呼んでいます。

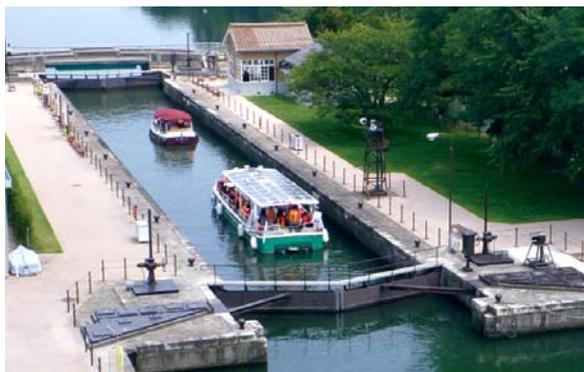
富山県土木部港湾課提供  
写真 2-13 中島閘門(富山市)

昭和初期に、神通川右岸に沿って富山市街地と東岩瀬港<sup>ひがしいわせ</sup>（現伏木富山港（富山港））との間に開かれた富岩運河<sup>ふがん</sup>については、運河開削の土砂が富山市中心部における神通川廃川地の埋め立てに利用されました。現在、富岩運河の旧船だまり一帯は「富岩運河環水公園」として整備され、水辺空間として多くの観光客に親しまれています。また、運河開削とあわせて建設されたパナマ運河方式の中島閘門<sup>なかじまこうもん</sup>は、平成10年に昭和の土木構造物として初めて国の重要文化財に指定されており、観光船の運河クルーズが運航しています。

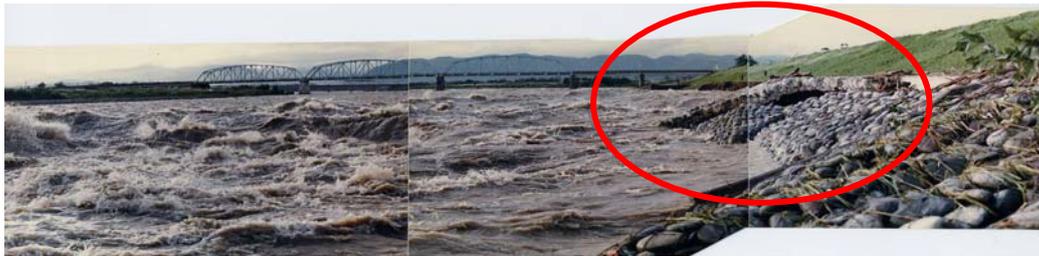
写真 2-24 S58.9 洪水(富山市成子の護岸欠壊堤脚洗掘状況)

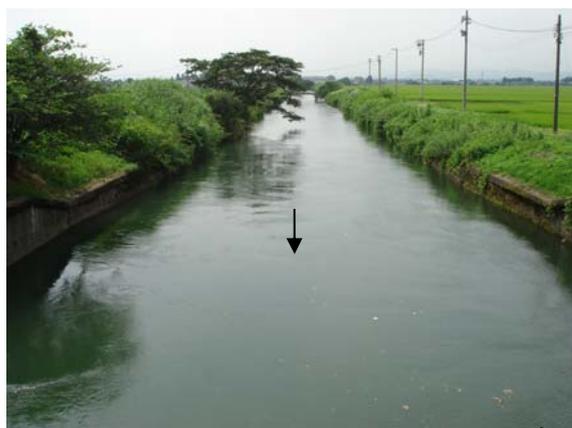
神通川の水は、古くから富山平野の農業用水として耕地のかんがい利用されてきましたが、常願寺川と神通川の複合扇状地となる富山平野では、常願寺川の水を利用できる右岸側に対し、左岸側では水不足が発生していました。このため、寛永10年（1633年）、加賀藩により牛ヶ首用水が整備され、神通川左岸域の農業用水に利用されることとなりました。現在においても富山市、旧婦負郡の北部から旧射水郡にかけての広い範囲に水を供給し、井田川、熊野川からの取水を含め約11,000haのかんがい利用されています。

写真 2-31 牛ヶ首用水

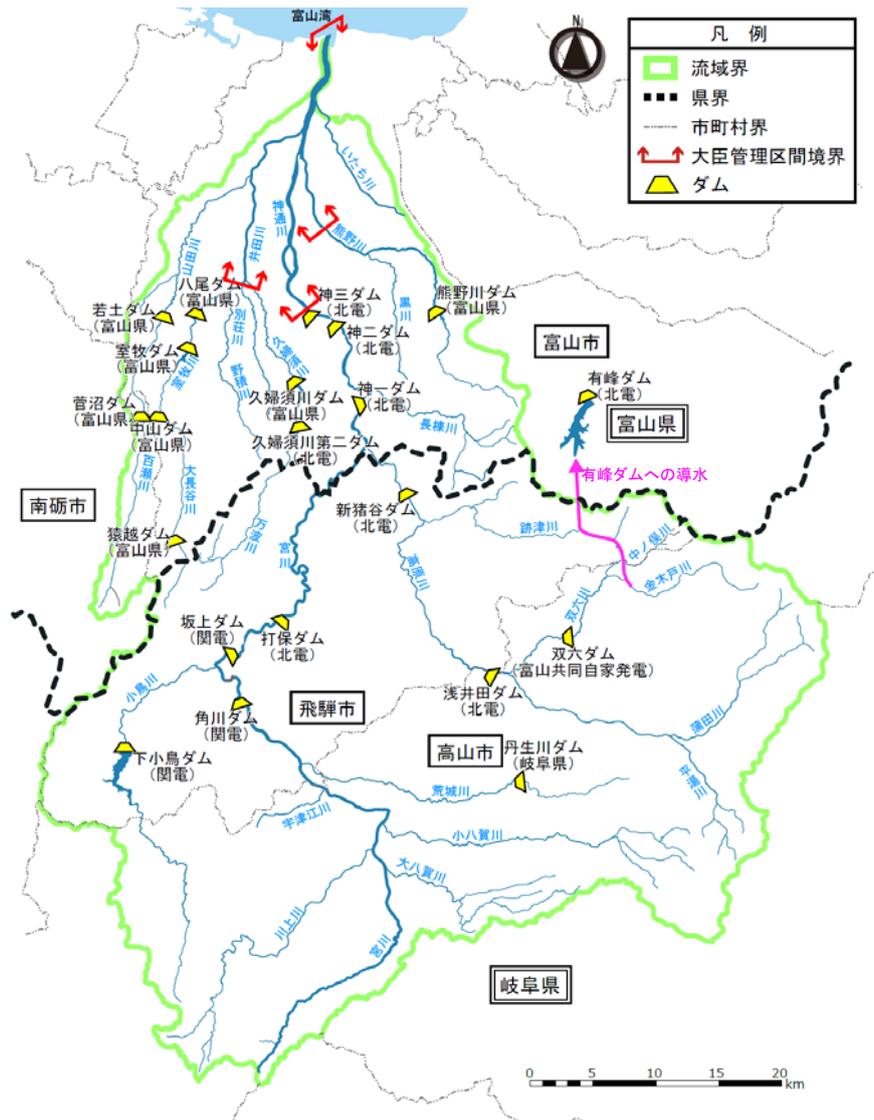
図 2-21 発電の取水施設として利用されているダム位置図

また、急峻な地形と豊かな水量を利用した水力発電が盛んであり、発電に使用された水は、再度河川へ放流され、繰り返し発電用水として再利用されるとともに、下流部では農業用水、工業用水、その他用水としても再利用されています。神通川本川の流域中・上流部（宮川、高原川及びその支川を含む）で発電の取水施設として利用されているダムは11ダム（民間の発電専用ダム10、岐阜県の多目的ダム1）、井田川、熊野川においては9ダム（民間の発電専用ダム1、富山県の発電専用ダム5、富山県の多目的ダム3）が設置されています。明治32年に完成した大久保発電所は富山県における最初の水力発電所として先進的な役割を担っています。また、支川双六川では、許容最大取水量  $20\text{m}^3/\text{s}$  を上限に、常願寺川水系に設置されている有峰ダムの発電用水として導水が行われています。

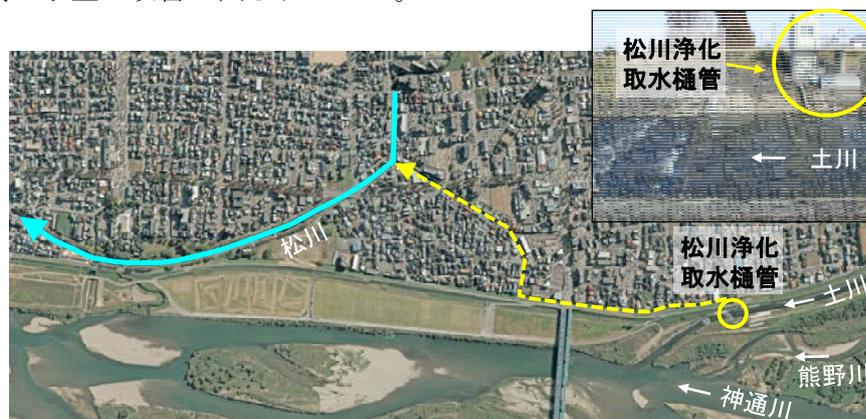
また、富山市の急速な都市化の進展に伴い水質が悪化していた松川では、水質の改善を目的として昭和60年に支川土川から最大2.0m<sup>3</sup>/sを取水する「松川浄化用水取水堰」が設置され、水質・水量の改善が図られました。

写真 2-32 松川浄化用水取水堰の模式図

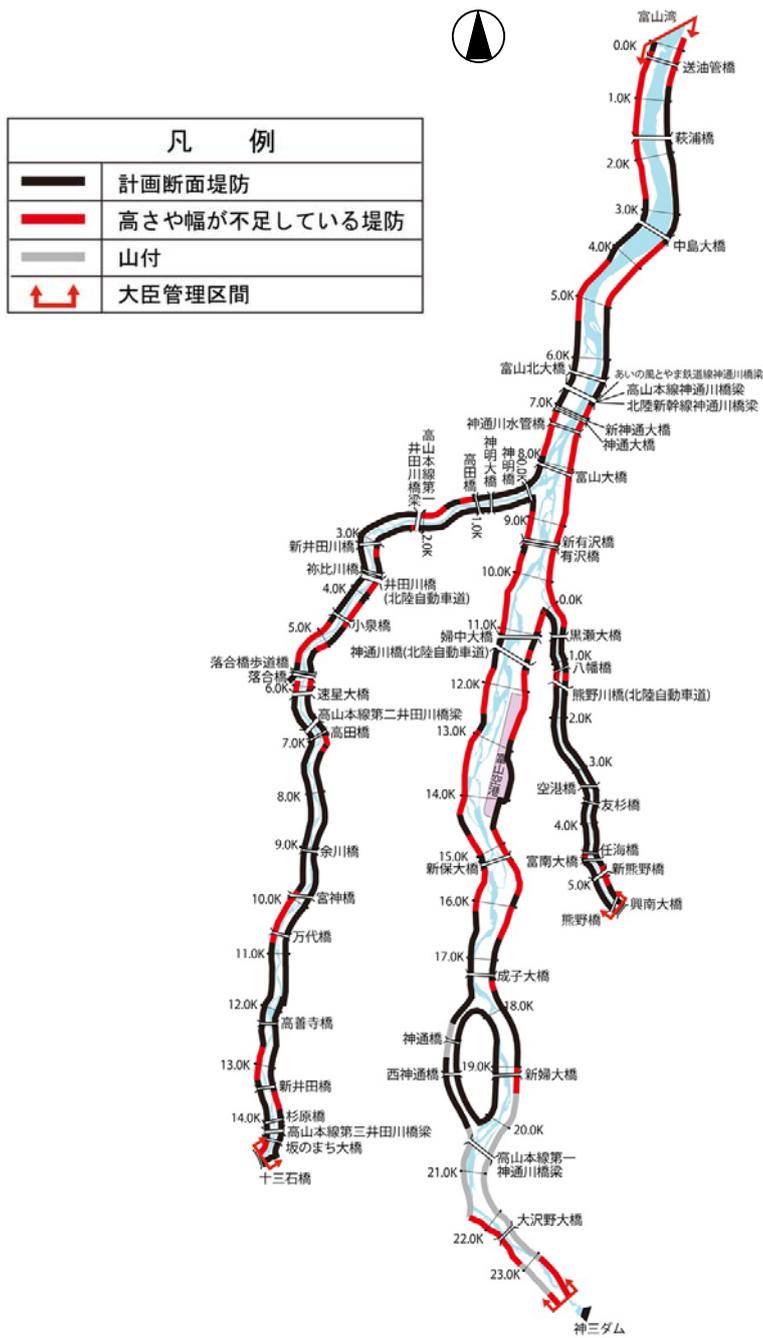
図 3-1 堤防の整備状況

※3：計画断面堤防の断面形状に対して高さ又は幅が不足している区間。

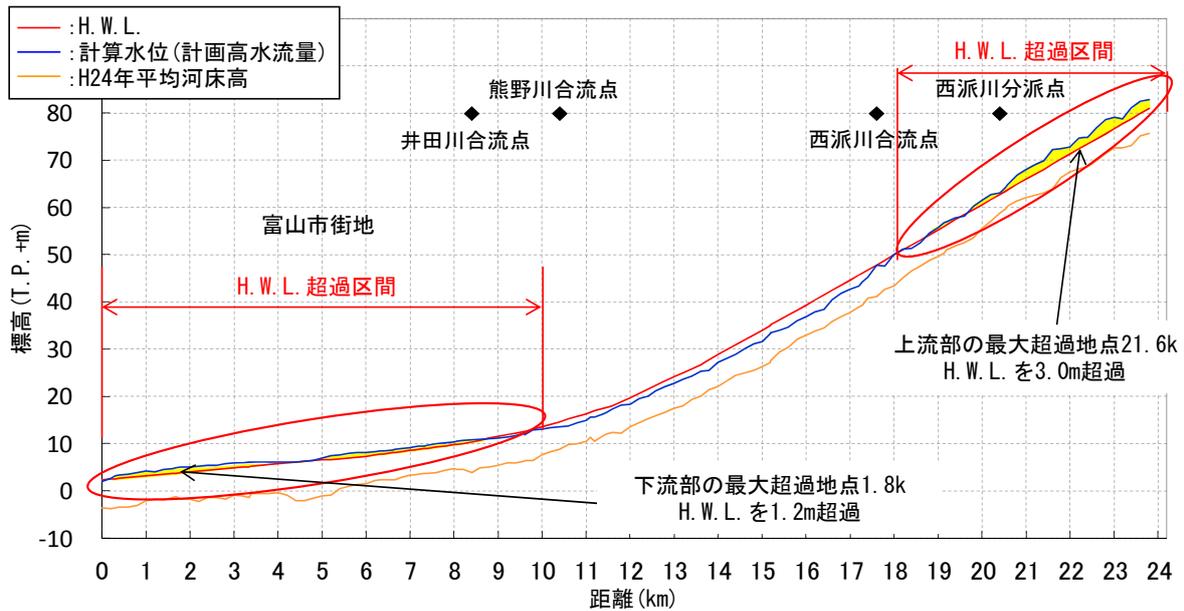
図 3-2 計画高水流量流下時の水位縦断図(神通川)

神通川の大臣管理区間では、計画高水流量（神通大橋地点：7,700m<sup>3</sup>/s）が流下した場合、河道断面が不足していることから、計画高水位（H.W.L.）を上回る区間が生じます（図3-2）。平成16年10月洪水（神通大橋地点で流量ピーク時6,400m<sup>3</sup>/s）時の痕跡水位調査では、計画高水位（H.W.L.）を上回る区間がありました。同様に、井田川・熊野川の大臣管理区間においても、計画高水流量（高田橋地点：1,800m<sup>3</sup>/s、八幡橋地点：850m<sup>3</sup>/s）が流下した場合、河道断面の不足により計画高水位（H.W.L.）を上回る区間が存在します。このため、河積を確保し、流下能力を向上させる必要があります。

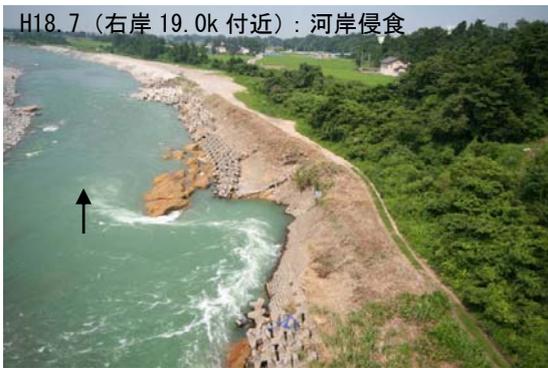
神通川は急流河川のため、洪水の流れが速く、流水の強大なエネルギーによって大規模洪水でなくとも河岸侵食等の被害が発生しており、これらの侵食・洗掘の進行により堤防の決壊に至る危険があります。加えて、洪水時の河床の変動が激しく、侵食・洗掘が発生する箇所を事前に予測することは困難です。

写真 3-1 洪水時の被害状況  
(富山市塩)

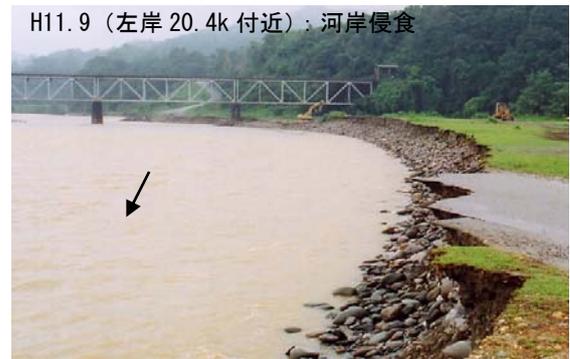
写真 3-2 洪水時の被害状況  
(富山市八尾町西神通)

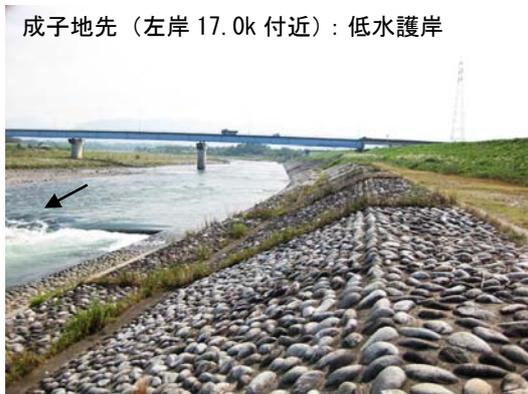
これまで、神通川では3大水衝部（牛島地先・添島地先・成子地先）を中心に、低水護岸の整備や水制の設置といった急流河川対策を実施しています。今後も引き続き、堤防や河岸の侵食・洗掘の危険性が高い箇所について、侵食・洗掘に対する安全の確保が必要です。

写真 3-3 急流河川対策実施例(低水護岸)

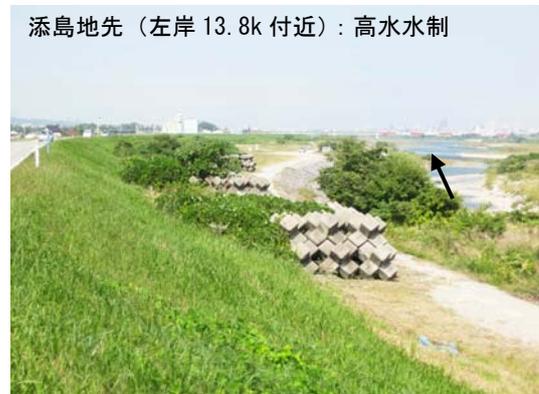
写真 3-4 急流河川対策実施例(高水水制)

また、急流河川対策として整備された水制工は、洪水時の流水を川の中心に向け、侵食防止の効果を発揮します。洪水時に機能が発揮できるように、水制周辺の深掘等の河道状況や施設の劣化・損傷等の監視・評価を行うとともに、必要に応じて補修等による改善を図ります。

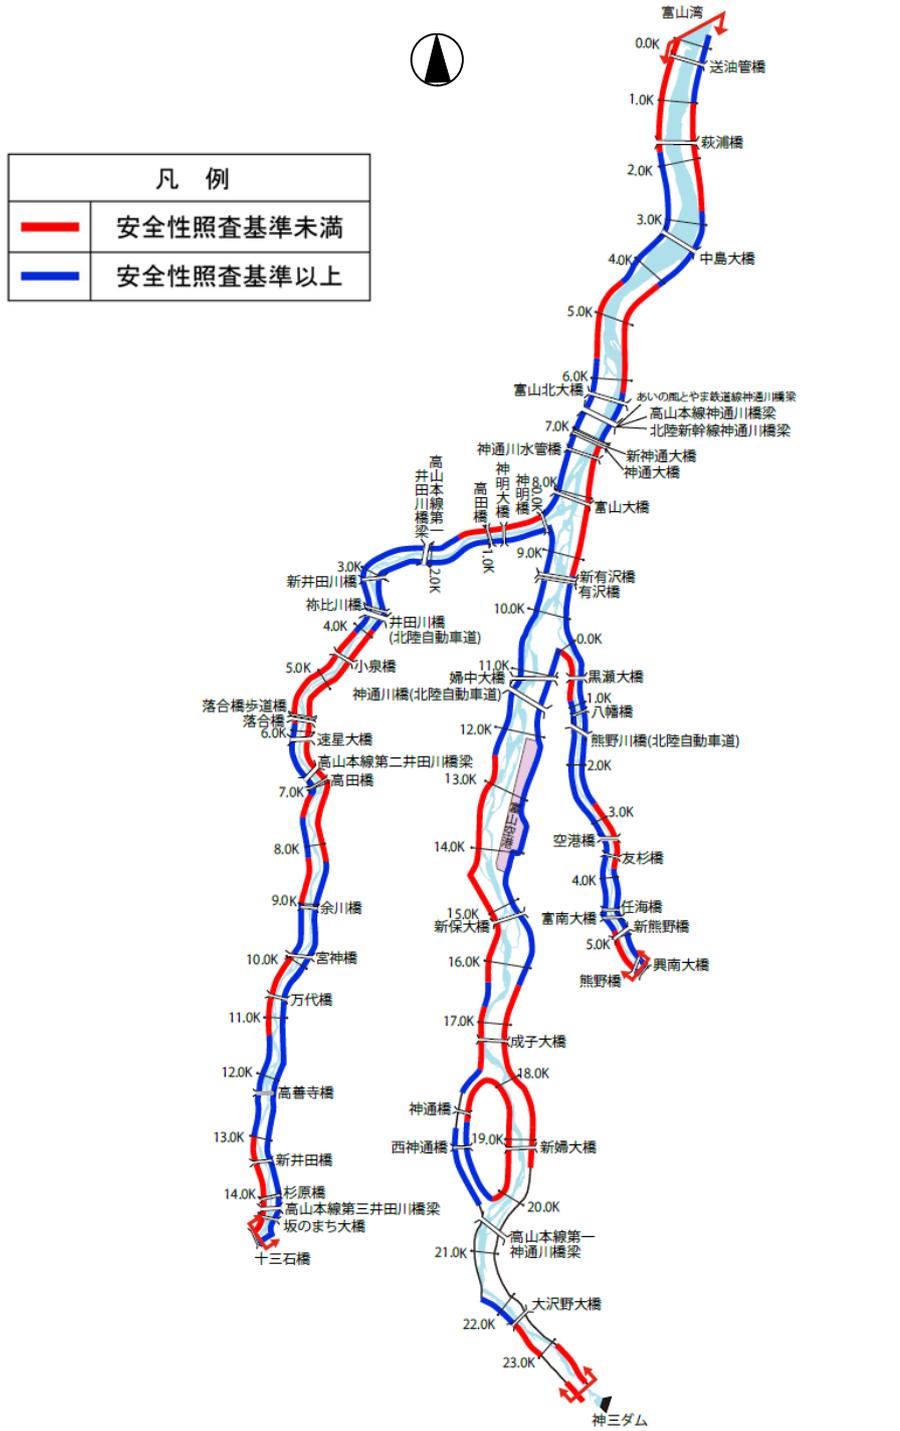
図 3-6 堤防の浸透に対する安全性点検結果

現在の堤防は、古くから逐次築かれてきた長い歴史の産物であり、現在の堤防の構造は必ずしも明らかではありません。場所によっては堤防を通る浸透水や地盤を通る基盤漏水による土砂流出や堤防裏の法面が破壊される裏のり崩れという現象が生じ、被害につながる危険性があります。

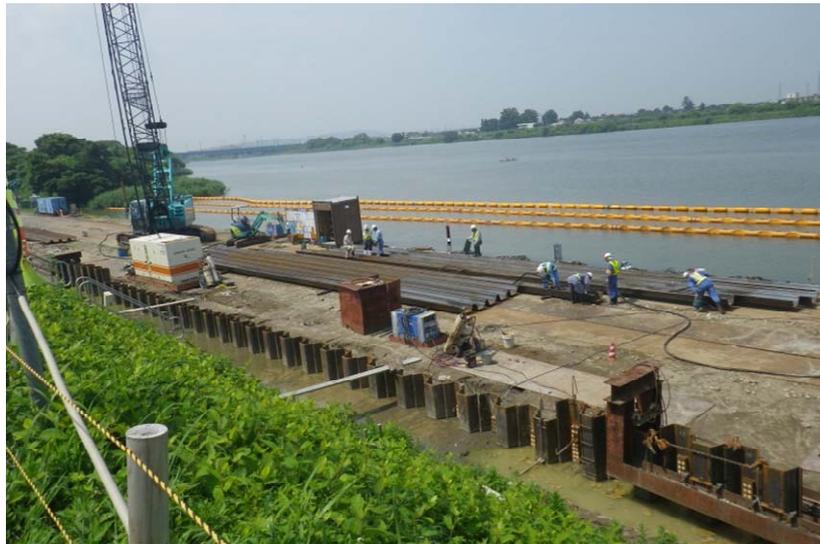
このため、神通川においても堤防等の構造物について、大規模地震に対して必要な機能が保持されるよう河川管理施設の耐震照査を実施し、必要な耐震対策等を実施していますが、海岸での防御と一体となった河川津波への対策について今後検討する必要があります。

写真 3-5 耐震対策の実施例(神通川右岸 1.0k 付近)

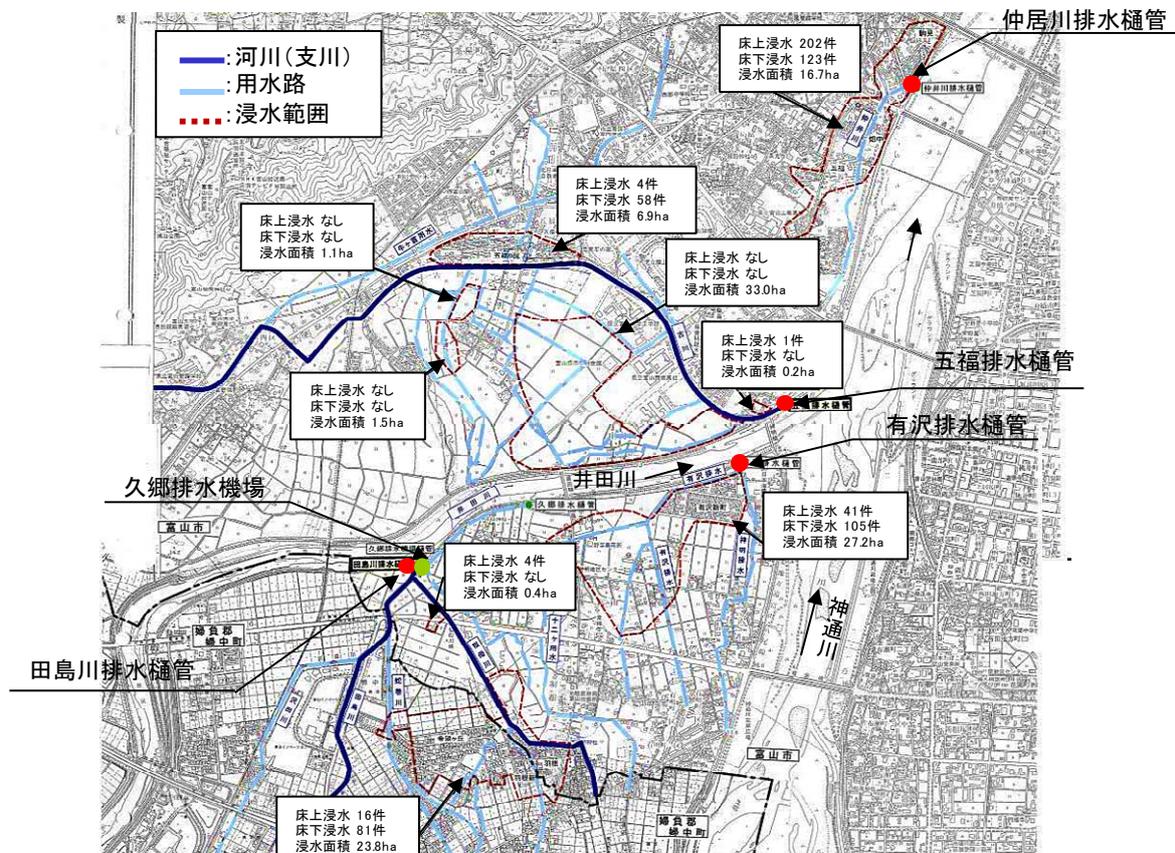
図 3-7 平成16年10月洪水時の内水被害の発生状況

神通川では、近年、氾濫域内における宅地等の造成といった土地利用の変化により内水被害が顕在化しています。平成16年10月の洪水時には、神通川に合流する仲居川、有沢排水、井田川に合流する田島川、古川等で内水による浸水被害が発生したことを受け、その後、樋門の無停電化、遠隔監視化などの対策を実施しています。また、平成25年9月洪水時には、国土交通省が配備する排水ポンプ車及び照明車が出動し、緊急排水を実施する等の対応を行っています。

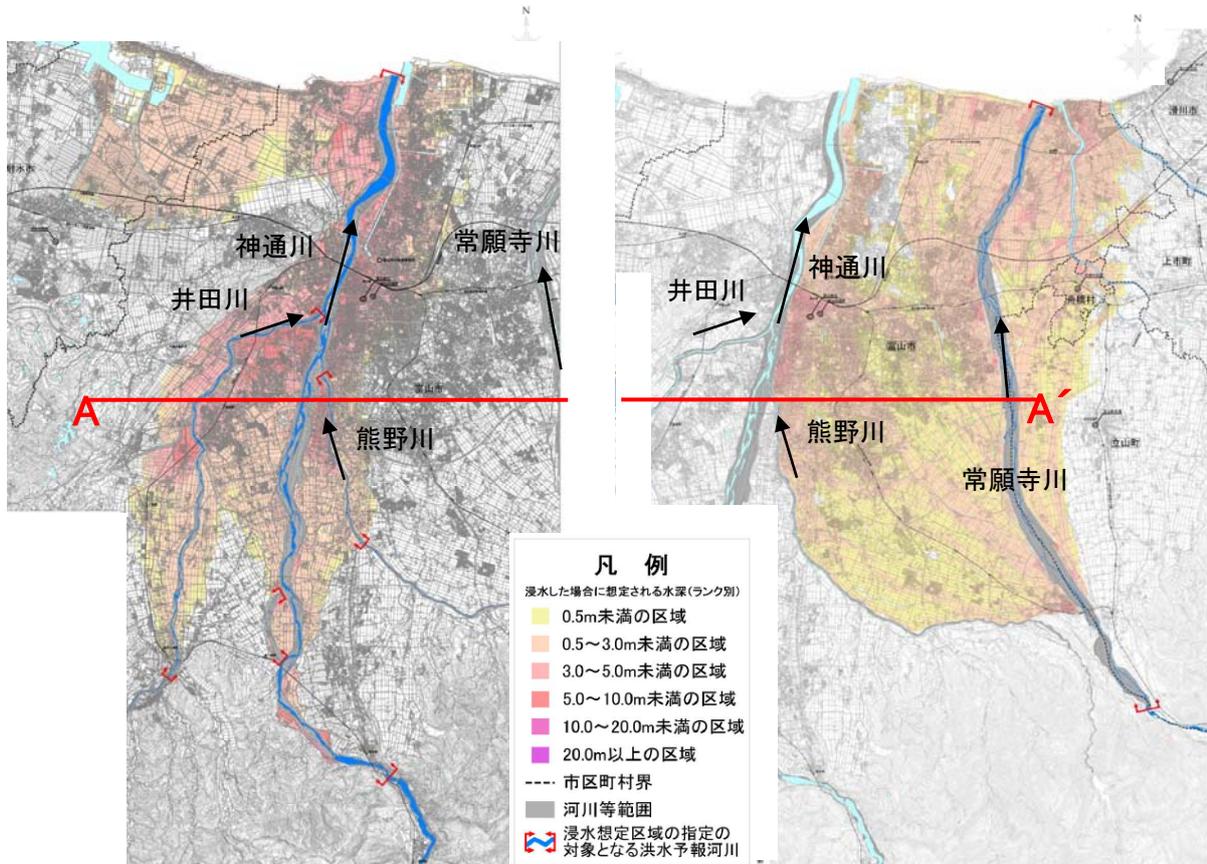
図 3-8 神通川・西派川・井田川・熊野川  
洪水浸水想定区域図（想定最大規模）

神通川では、平成16年10月に神通大橋水位観測所において観測史上最大流量を記録し、水位が計画高水位（H.W.L.）に迫る洪水が発生しています。また、氾濫域は常願寺川との複合扇状地を形成しており、ひとたび氾濫すると、人口・資産の集中する富山市街地をはじめ広範囲に浸水が発生し、浸水が長期間にわたり続きます。また、常願寺川左岸で氾濫が発生した場合、氾濫水は神通川右岸まで到達する氾濫特性を有しています。

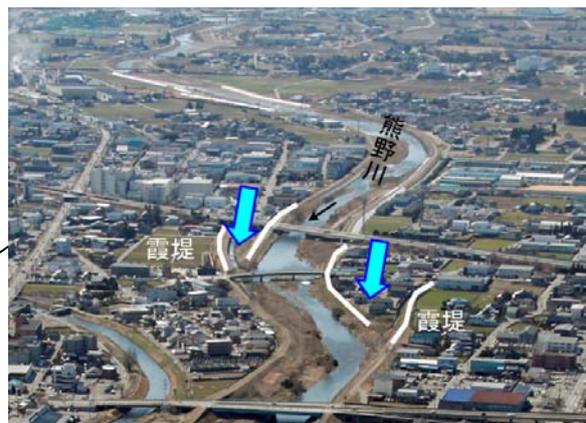
写真 3-6 熊野川 1.0k 付近の霞堤

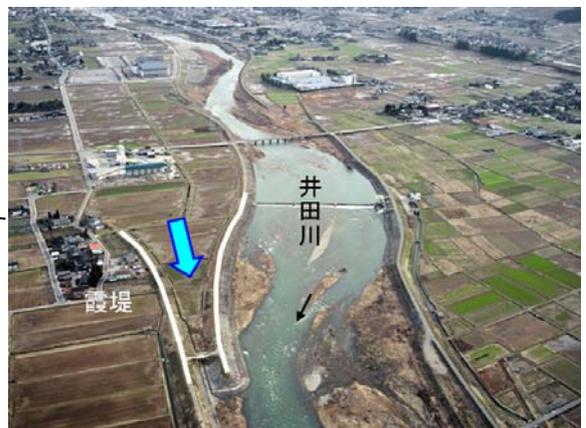
写真 3-7 井田川 11.7k 右岸の霞堤

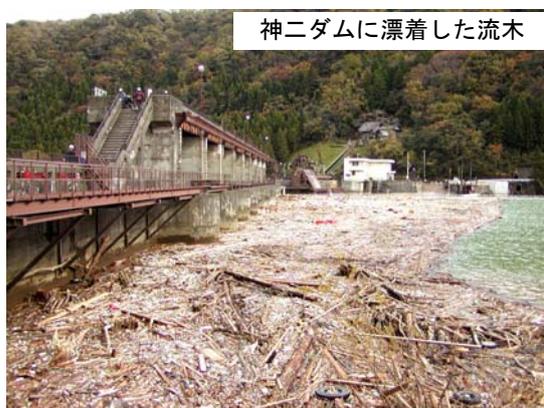
また、神通川では、洪水時に山間部から流出する流木が多く、過去の洪水では流木被害が発生しています。このため、流木被害軽減の観点からも河道内の樹木の管理や流木処理を実施していくことが必要です。

神二ダムに漂着した流木

富山県土木部河川課提供  
写真 3-8 H16.10 洪水後の流木の状況

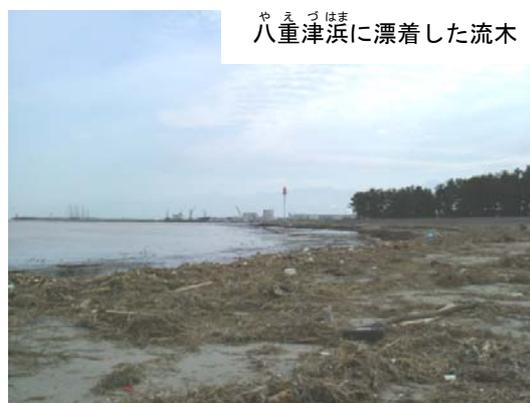
やえづはま  
八重津浜に漂着した流木

富山県土木部河川課提供  
写真 3-9 H16.10 洪水後の流木の状況

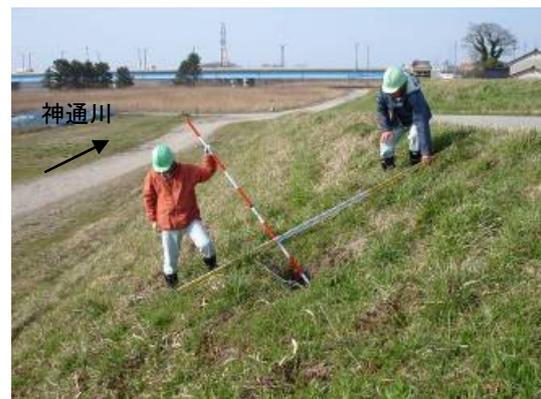
堤防は、繰り返される降雨・洪水・地震等の自然現象の影響により、ひび割れ、すべり、沈下、構造物周辺の空洞化等の変状が不規則に発生します。これらを放置すると変状が拡大し、洪水時に大規模な損傷につながり、堤防の決壊に至る危険があります。このため、堤防除草、定期的な点検、日々の巡視等により異常・損傷の早期発見に努め、必要に応じて補修等を実施する必要があります。

写真 3-10 平常時の巡視・点検状況

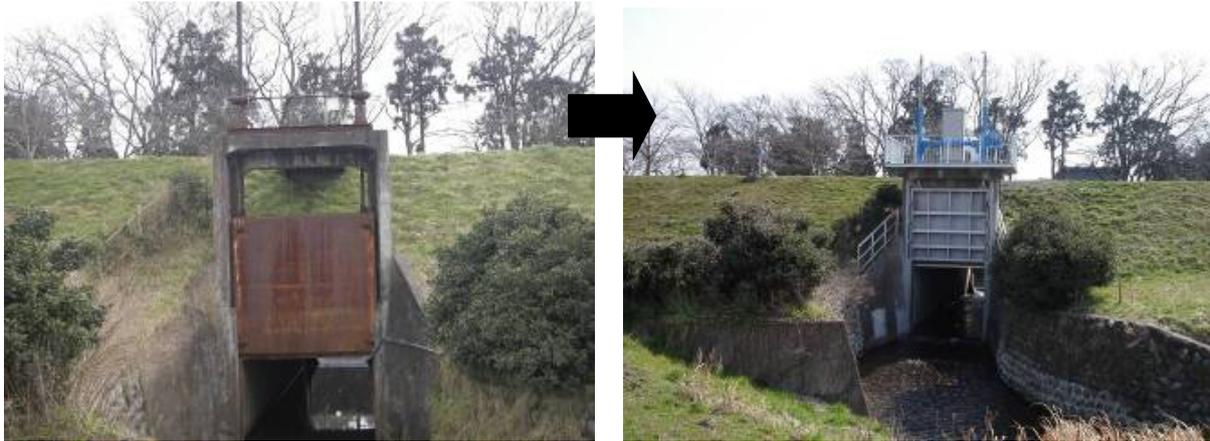
写真 3-11 老朽化した施設の補修例(松川舟通し水門 H19 実施)

樋門・樋管等の河川管理施設の点検を行い、点検で確認された損傷や劣化部については適切な補修や更新を行い、良好な状態を保つよう維持管理していく必要があります。樋門・樋管については、地盤沈下、洪水や地震等による施設本体の変状、周辺部の空洞化等による取水・排水機能の低下や漏水の発生による堤防の安全性の低下のほか、施設自体の老朽化の進行によって、ゲート操作に係る機械設備及び電気施設の操作に障害が生じないように、適切に維持管理を実施する必要があります。このため、河川管理施設の変状に対するきめ細かな監視、老朽化に伴う補修が必要です。平常時からの巡視や点検

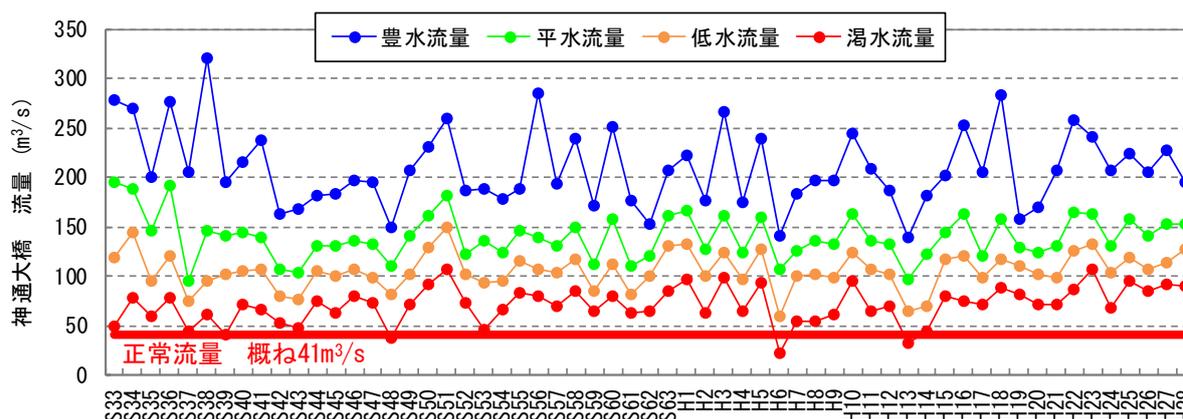
図 3-14 流況の経年変化(神通大橋地点)

- ・ 豊水流量：1年のうち 95 日はこの流量を下回らない流量
- ・ 平水流量：1年のうち 185 日はこの流量を下回らない流量
- ・ 低水流量：1年のうち 275 日はこの流量を下回らない流量
- ・ 渇水流量：1年のうち 355 日はこの流量を下回らない流量

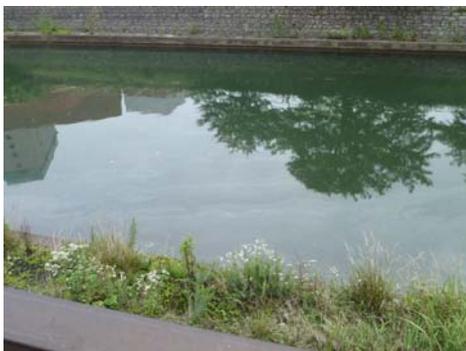
写真 3-39 H27.7.6 油類流出事故  
(いたち川太平橋下流)

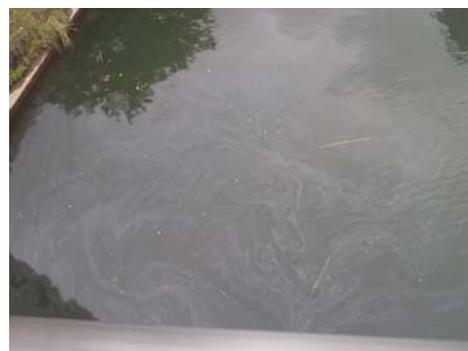
写真 3-40 H27.7.6 油類流出事故  
(いたち川太平橋直下)

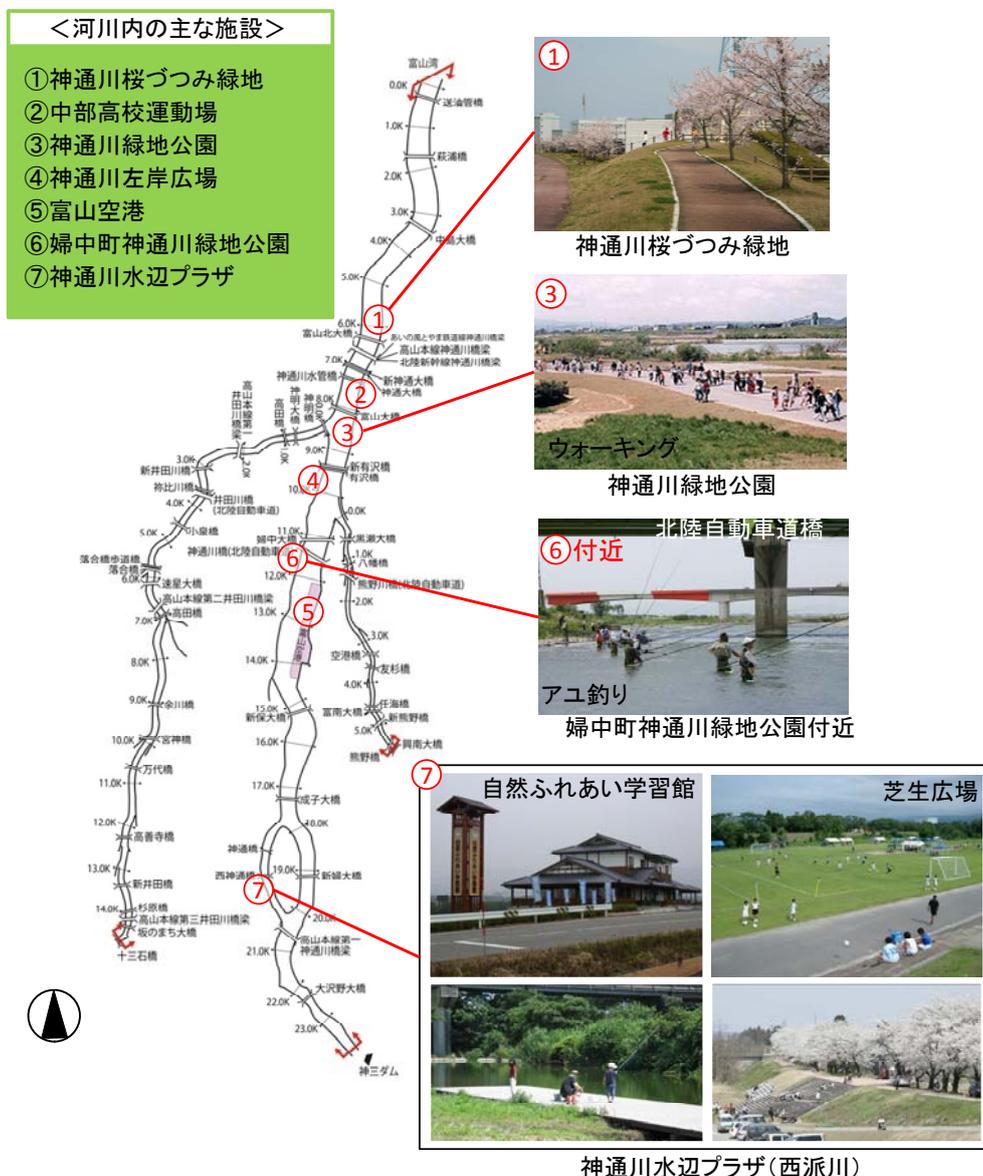
図 3-23 河川内の主な施設の状況

西派川にある神通川水辺プラザは、親水空間と交流の拠点として、グラウンドや遊歩道、拠点施設「ふれあい学習館」等が整備されています。また、広大な高水敷が広がる右岸 8.0～9.8km 及び左岸 12.0～12.4km 等は緑地公園となっており、野球やゲートボールに利用されています。また、神通川右岸 11.5～14.5km の高水敷には、日本で唯一河川敷に作られた空港である富山空港の滑走路等があります。

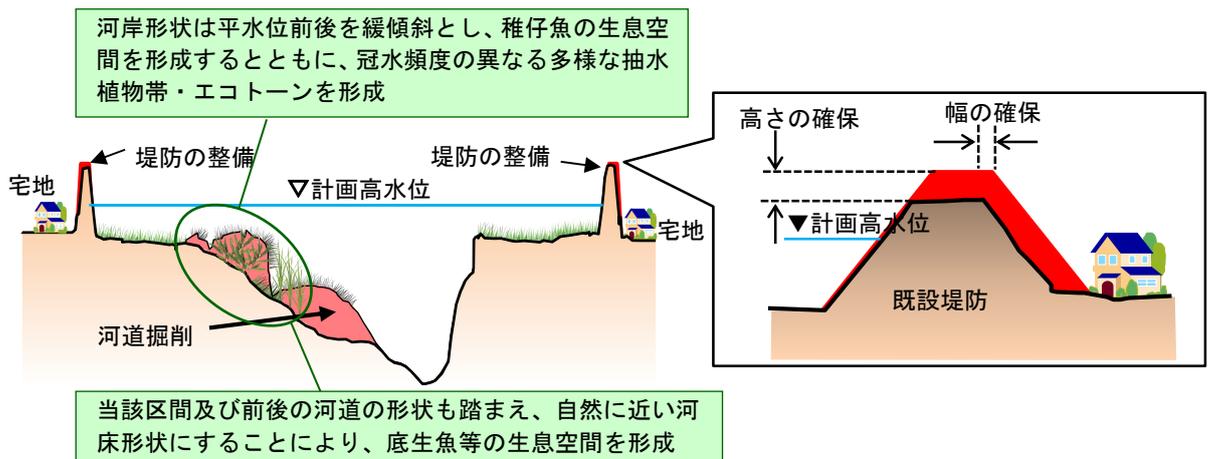
図 5-1 堤防の整備・河道掘削とその効果(イメージ)

工事の実施にあたっては、平水時の河川環境を大きく改変しないよう、河床材料や底質、水生生物の生息・生育・繁殖環境の変化を最小限に留める等、河岸の自然環境に十分配慮します。

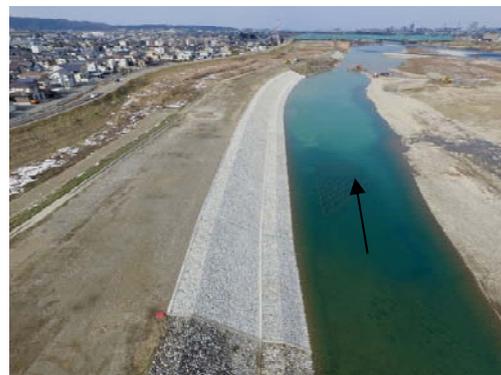
写真 5-1 急流河川対策実施例  
(護岸の新設(神通川 10.4K 左岸))

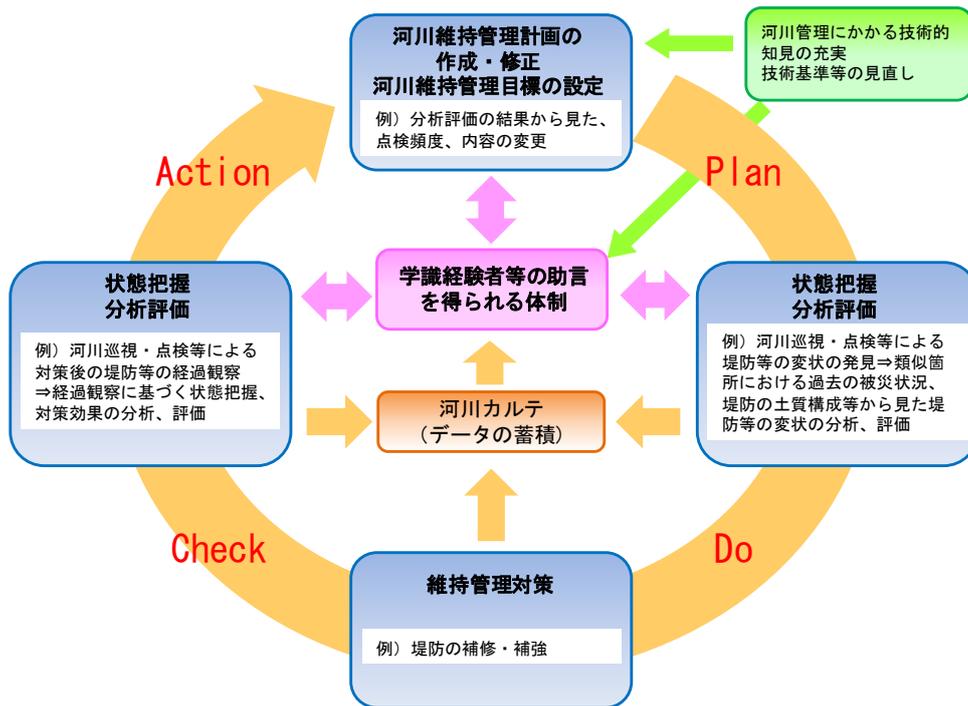
図 5-6 サイクル型維持管理のイメージ

さらに、維持管理の実施にあたっては、学識経験者等の助言を得られる体制を整え、助言を受けながら進めていきます。

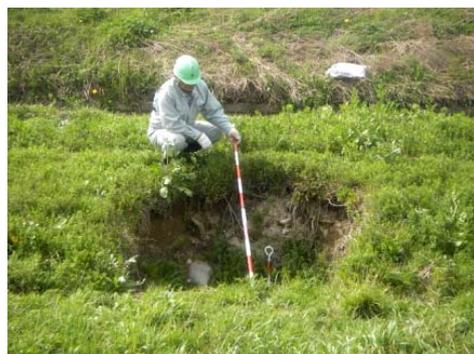
写真 5-4 堤防の点検

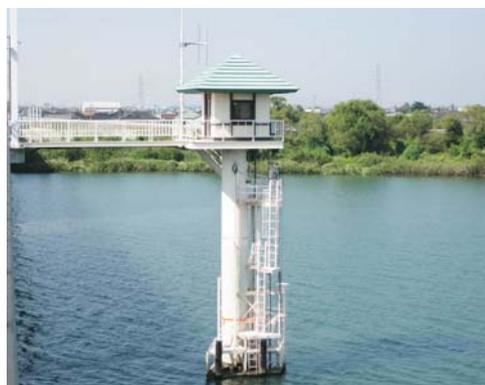
写真 5-5 萩浦橋水位観測所

渇水状況や洪水の規模等を適切に把握し、適正な河川管理を実施していくため、降水量の観測、河川の水位・流量の観測、河川水質の調査等を継続的に実施します。また、観測精度を維持するため、水位観測所等の保守点検を実施します。

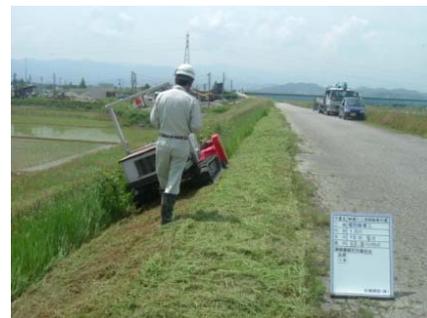
写真 5-6 堤防の除草

堤防の亀裂や護岸の変状等を早期に発見するため、堤防の除草を行います。除草時期、頻度については、周辺の植生、背後地の状況等を考慮して適切に決定し、作業を実施します。

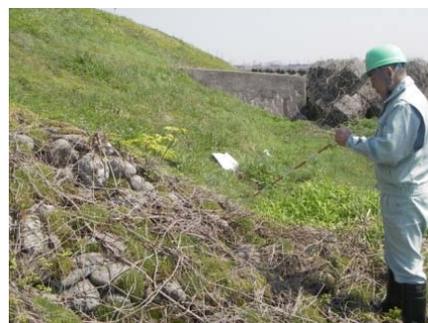
写真 5-7 堤防の点検

護岸の損傷を放置した場合、洪水時に護岸が流出し、高水敷及び堤防の侵食に進展、又は浸透により漏水が発生するなど、堤防の安全が損なわれる危険があります。災害発生 of 未然防止の観点から、早期に護岸の損傷を発見し、確認された変状を調査・評価し、機動的かつ効率的に補修を実施します。

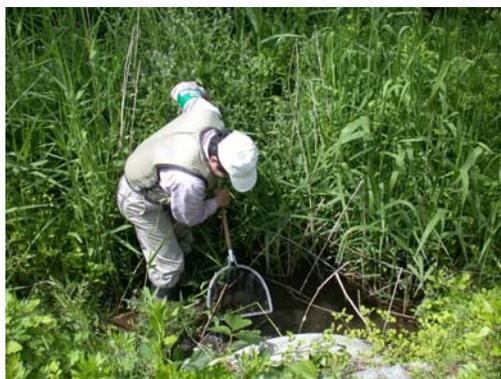
写真 5-9 河川水辺の国勢調査

神通川本来の豊かな河川環境の保全のため、その現状や経年変化を把握するための「河川水辺の国勢調査」等を実施し、継続的な調査結果をもとに環境の変遷や河川改修等の影響などについてモニタリングを行います。また、全体的な環境の特性、特徴的な場所や生物の重要な生息・生育環境などを把握することができるよう、河川環境情報図を作成するとともに、工事実施箇所において必要に応じて追跡調査を行い、河川管理等に活用します。さらに、効率的かつ機動的な河川環境の保全に資するよう、河川環境の情報の公表、活用のあり方について検討します。

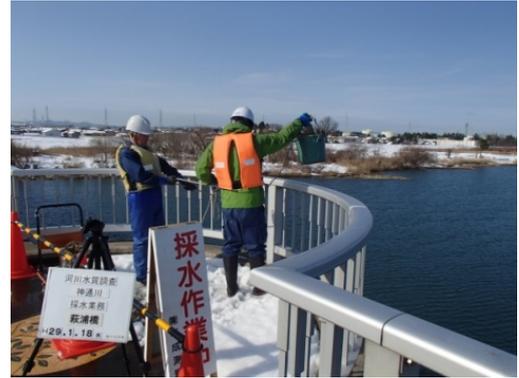
写真 5-10 水質調査

神通川の水質は、神通川河口海域も含め、A類型水準の水質を維持しており、良好な状態にあることから、他計画における目標との整合等も踏まえて、今後も継続的にモニタリングを実施するとともに、地域住民、関係機関等と連携を図り、現在の良好な水質の維持に努めます。

また、緊急時に迅速に対応するため、水質自動監視装置や河川巡視員等による適切な監視体制の確保に努めます。

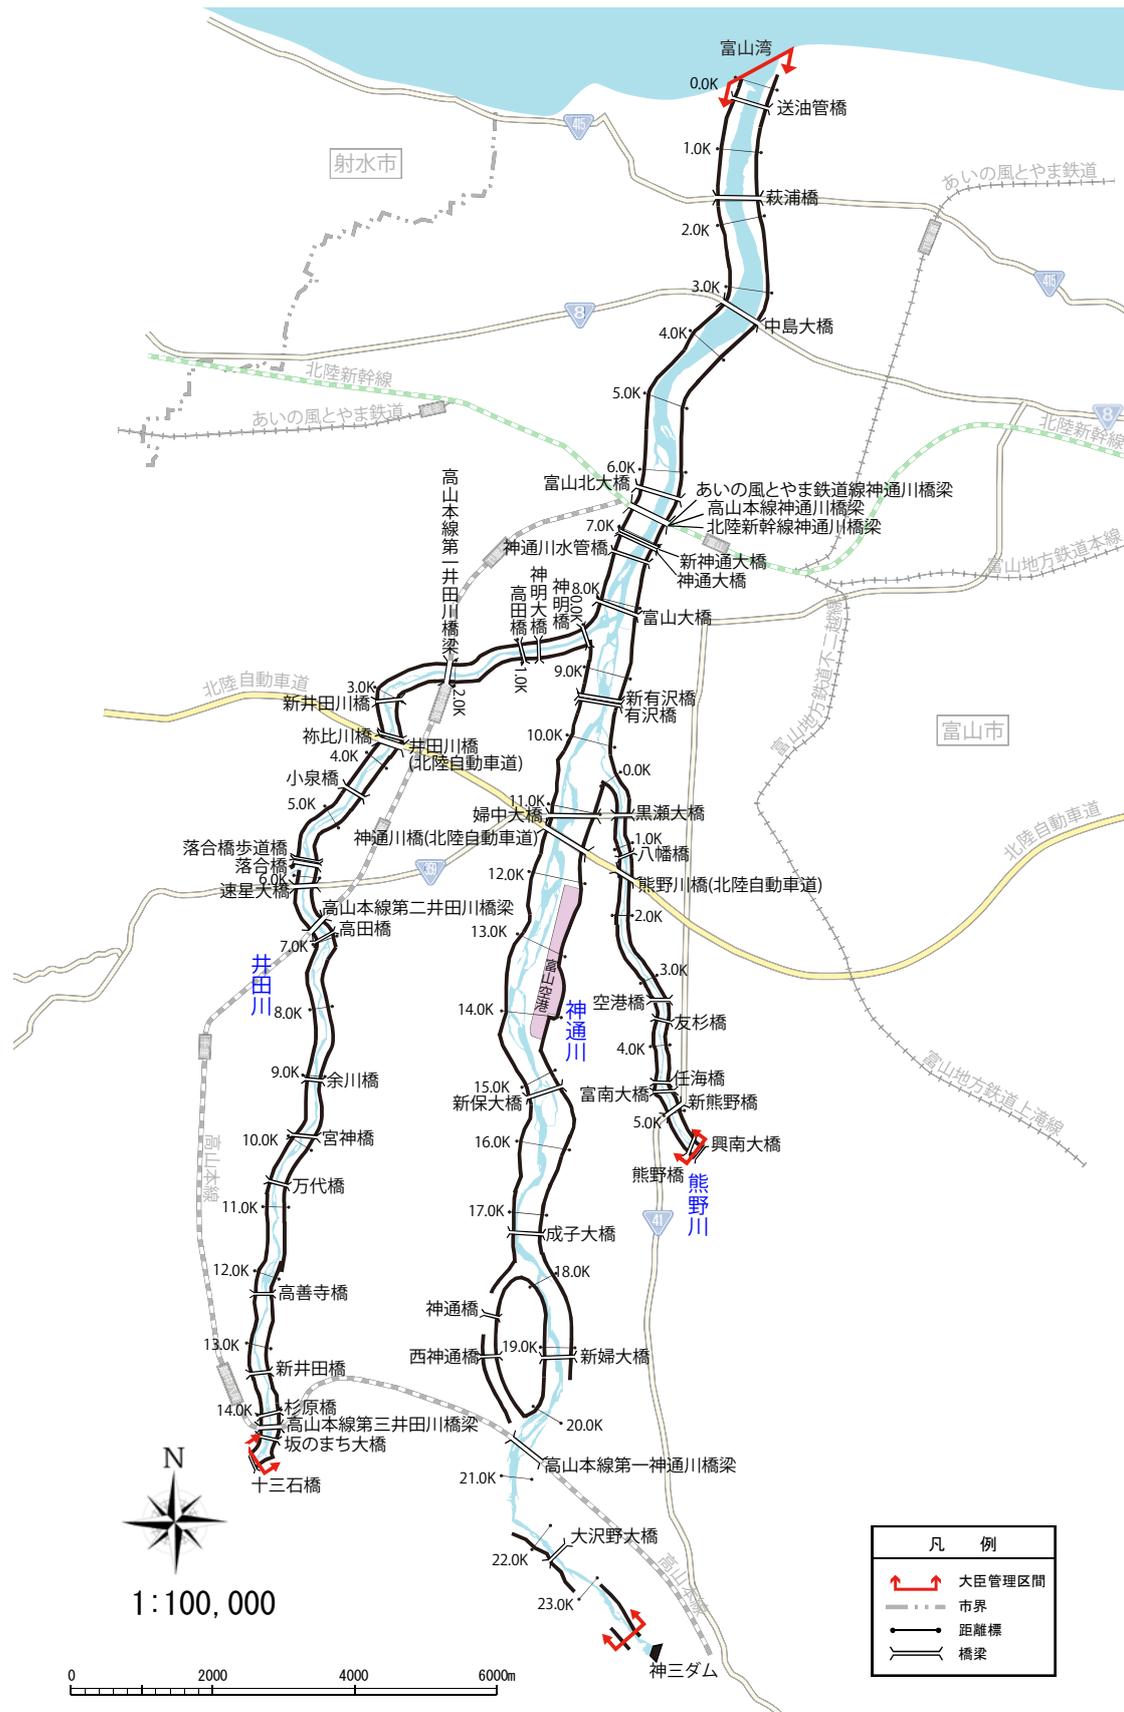
神通川平面図【大臣管理区間】

※本附図は神通川水系河川整備計画【大臣管理区間】について、河川基盤地図、河川横断測量図を基に整備箇所の範囲、断面形を具体的に示したものです。詳細な位置や構造等については今後の詳細設計を経て決定するため、最終的なものではありません。
