神通川水系河川整備計画  
[大臣管理区間]  
(原案)

平成 29 年 8 月  
国土交通省 北陸地方整備局

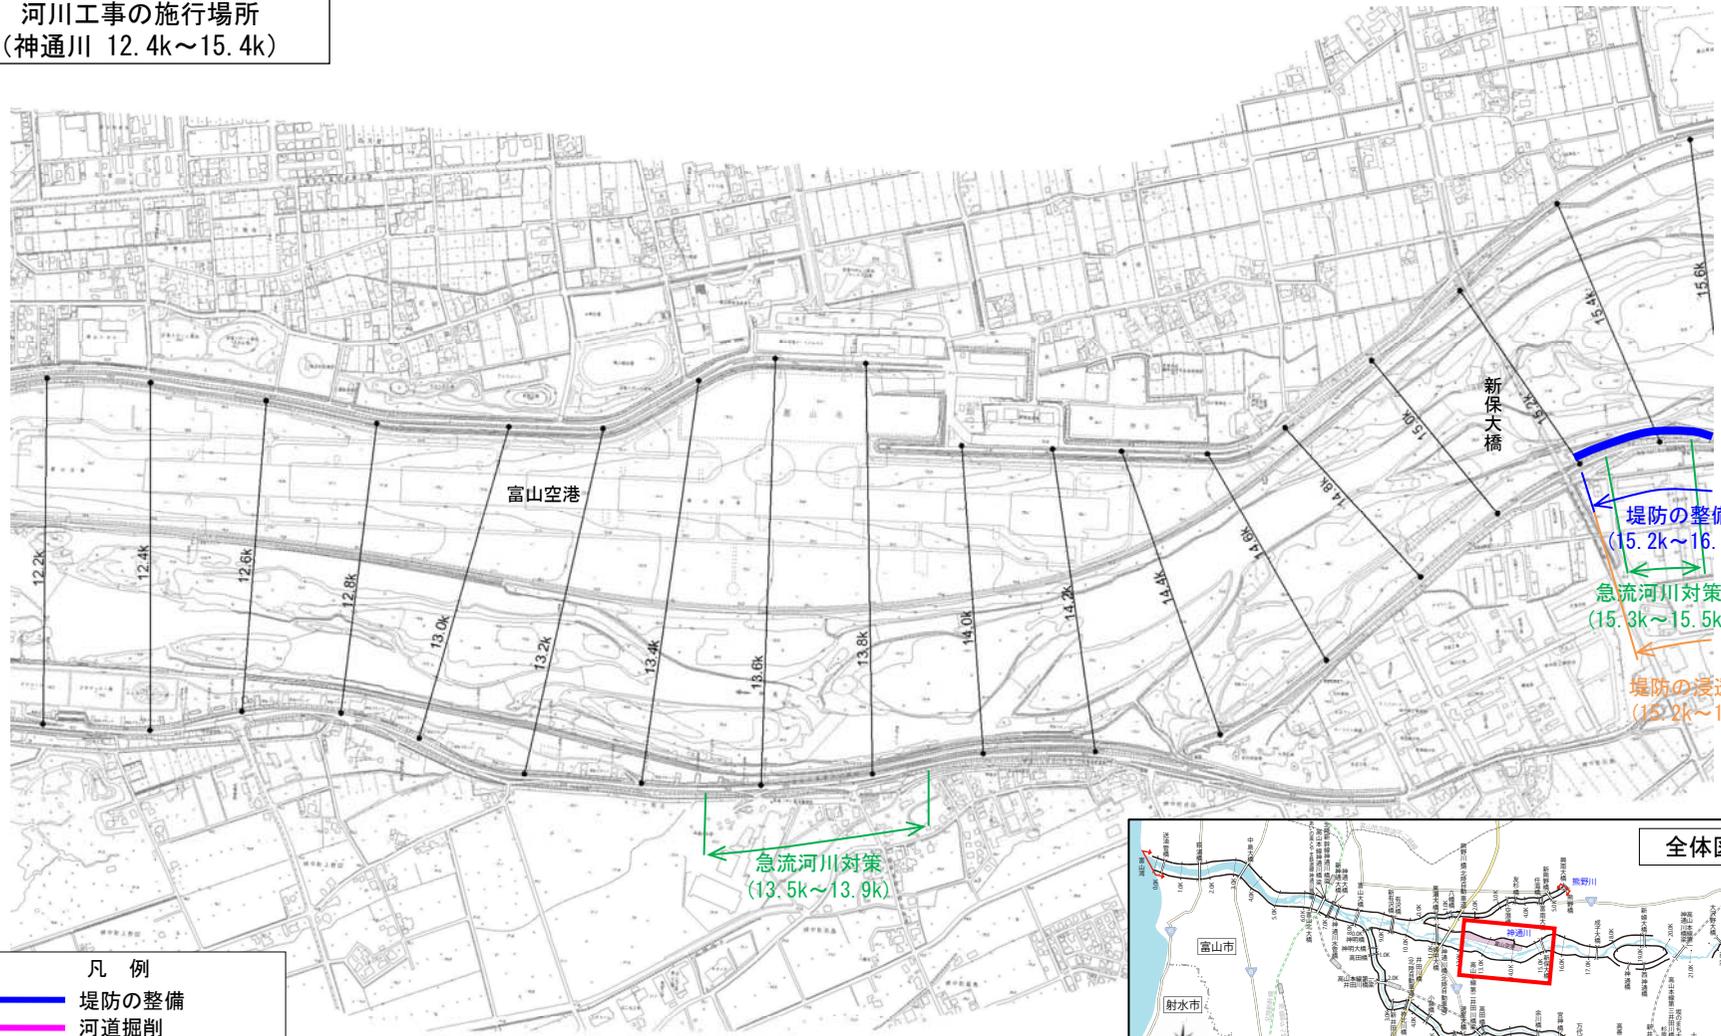
河川工事の施行場所  
(神通川 12.4k~15.4k)

- 凡 例
- 堤防の整備
  - 河道掘削
  - ↔ 急流河川対策
  - ↔ 堤防の浸透対策
  - 許可工作物の改築
  - ↔ 大臣管理区間

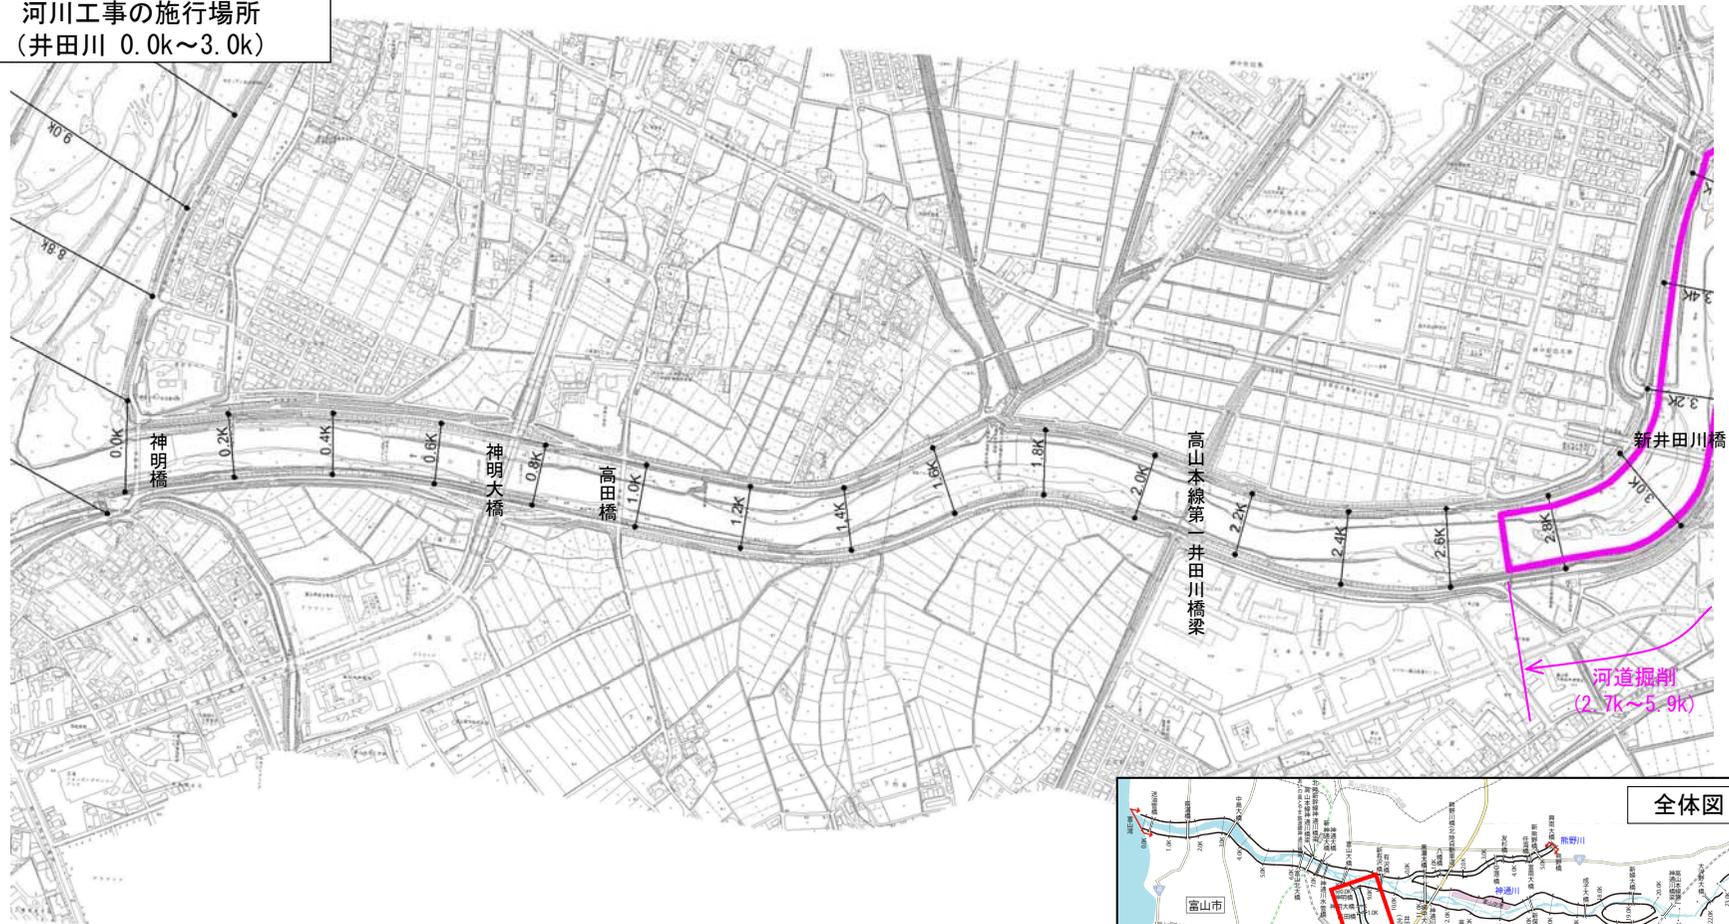
河川工事の施行場所  
(井田川 0.0k~3.0k)

- 凡 例
- 堤防の整備
  - 河道掘削
  - ↔ 急流河川対策
  - ↔ 堤防の浸透対策
  - 許可工作物の改築
  - ↔ 大臣管理区間

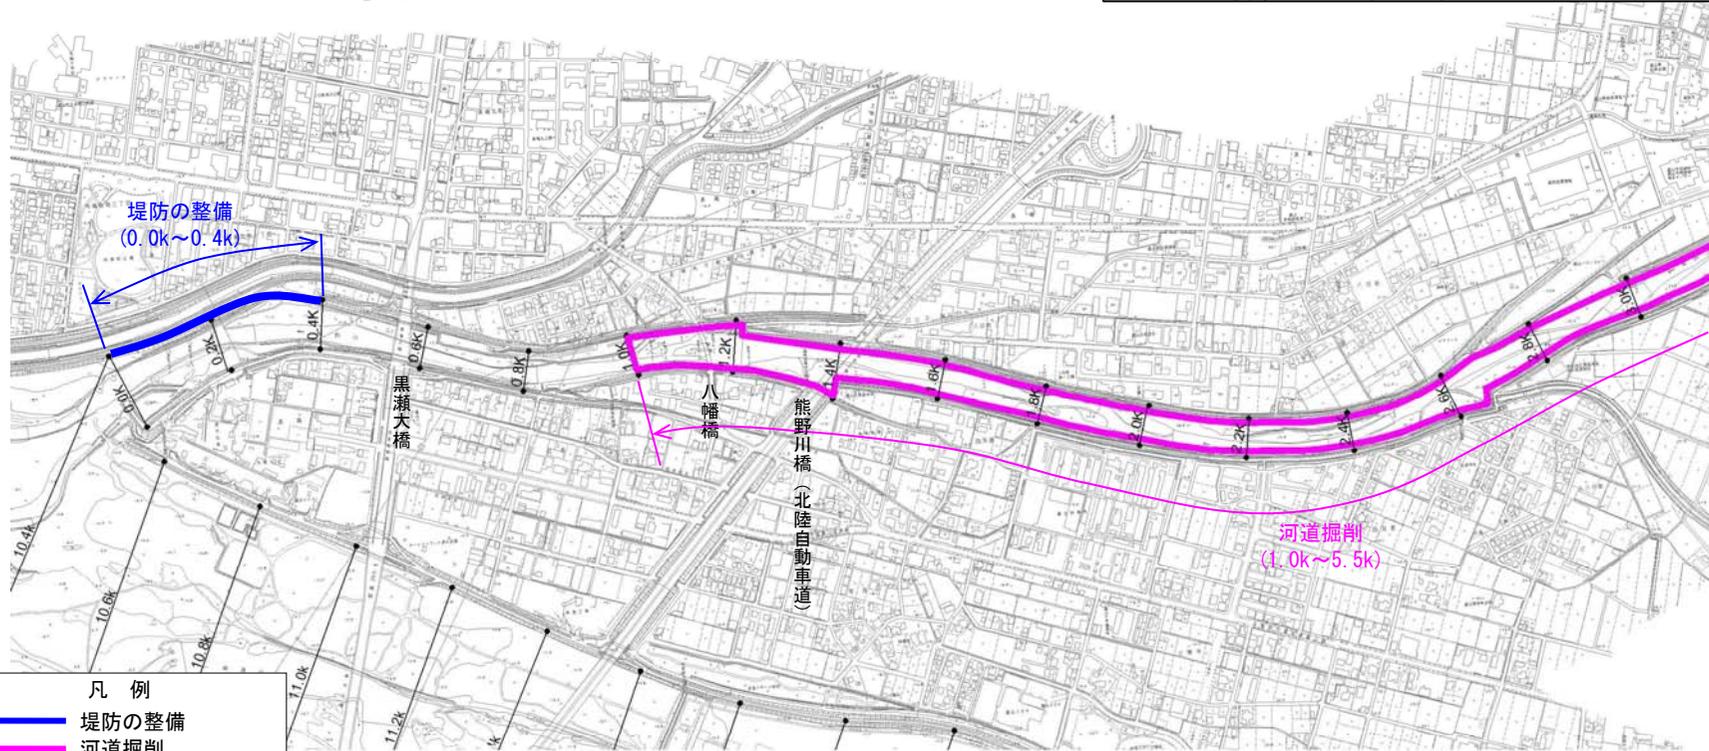
河川工事の施行場所  
(熊野川 0.0k~3.0k)

- 凡 例
- 堤防の整備
  - 河道掘削
  - ↔ 急流河川対策
  - ↔ 堤防の浸透対策
  - 許可工作物の改築
  - ↔ 大臣管理区間

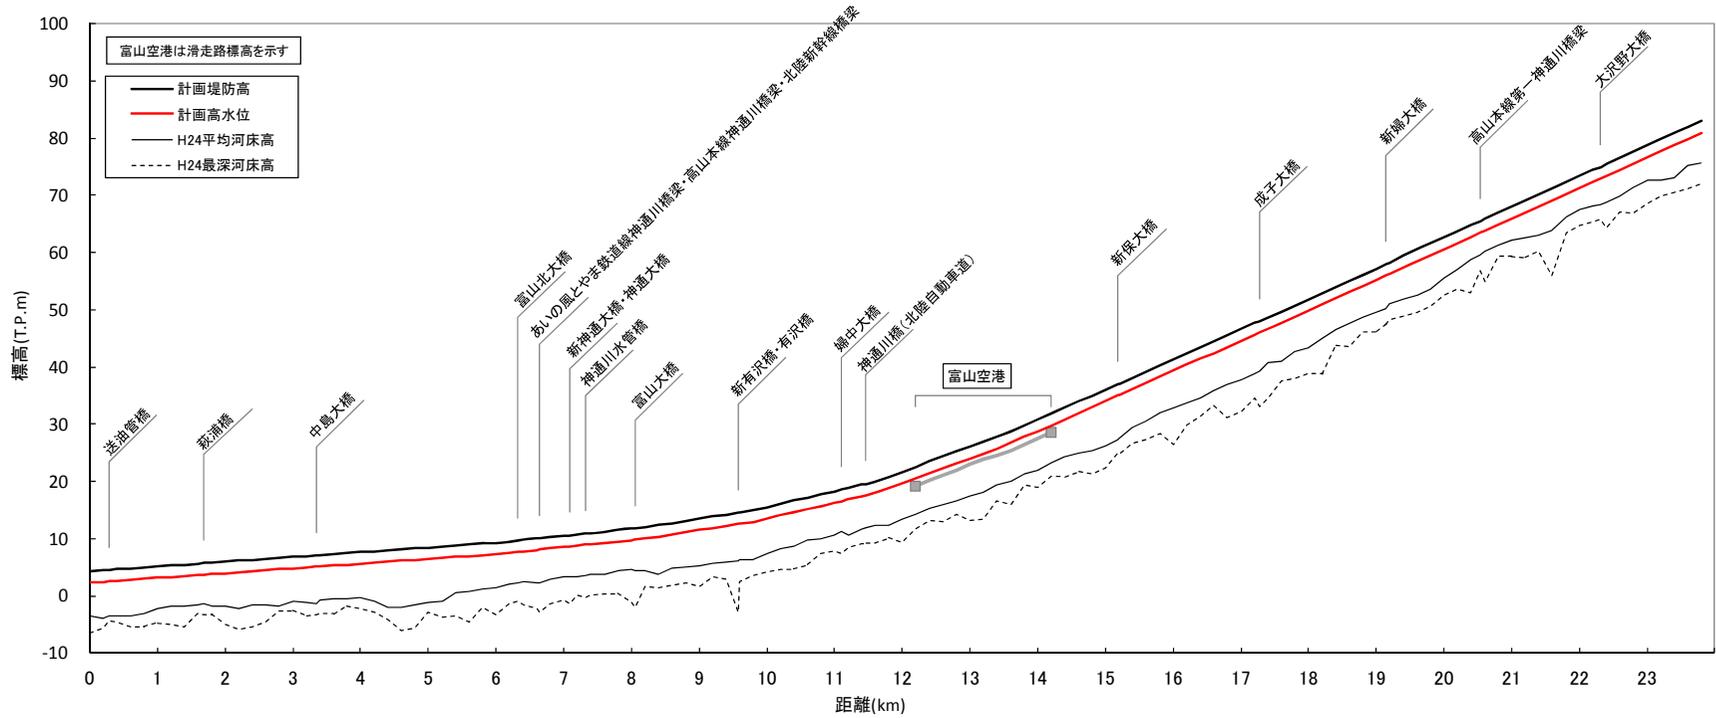
神通川縦断面図

計画高水勾配	1/1,190	← 1/1,200 →			1/1,190	1/1,220	1/820	1/810	1/580	1/490	1/360	1/290	1/230	1/210	← 1/190 →									
計画高水位(T.P.m)	2.3	3.2	4.0	4.8	5.7	6.5	7.3	8.5	9.8	11.5	13.5	16.3	19.7	24.1	28.8	34.1	39.3	44.6	49.9	55.3	60.6	66.0	71.3	76.7
平均河床高(T.P.m)	-3.6	-2.1	-1.7	-0.9	-0.3	-1.1	1.5	3.3	4.7	5.3	7.5	10.6	13.5	17.4	22.0	26.3	32.9	37.8	43.3	49.6	55.5	62.1	67.5	72.6
追加距離(km)	0.0	1.0	2.0	3.0	4.0	5.0	6.0	7.0	8.0	9.0	10.0	11.0	12.0	13.0	14.0	15.0	16.0	17.0	18.0	19.0	20.0	21.0	22.0	23.0

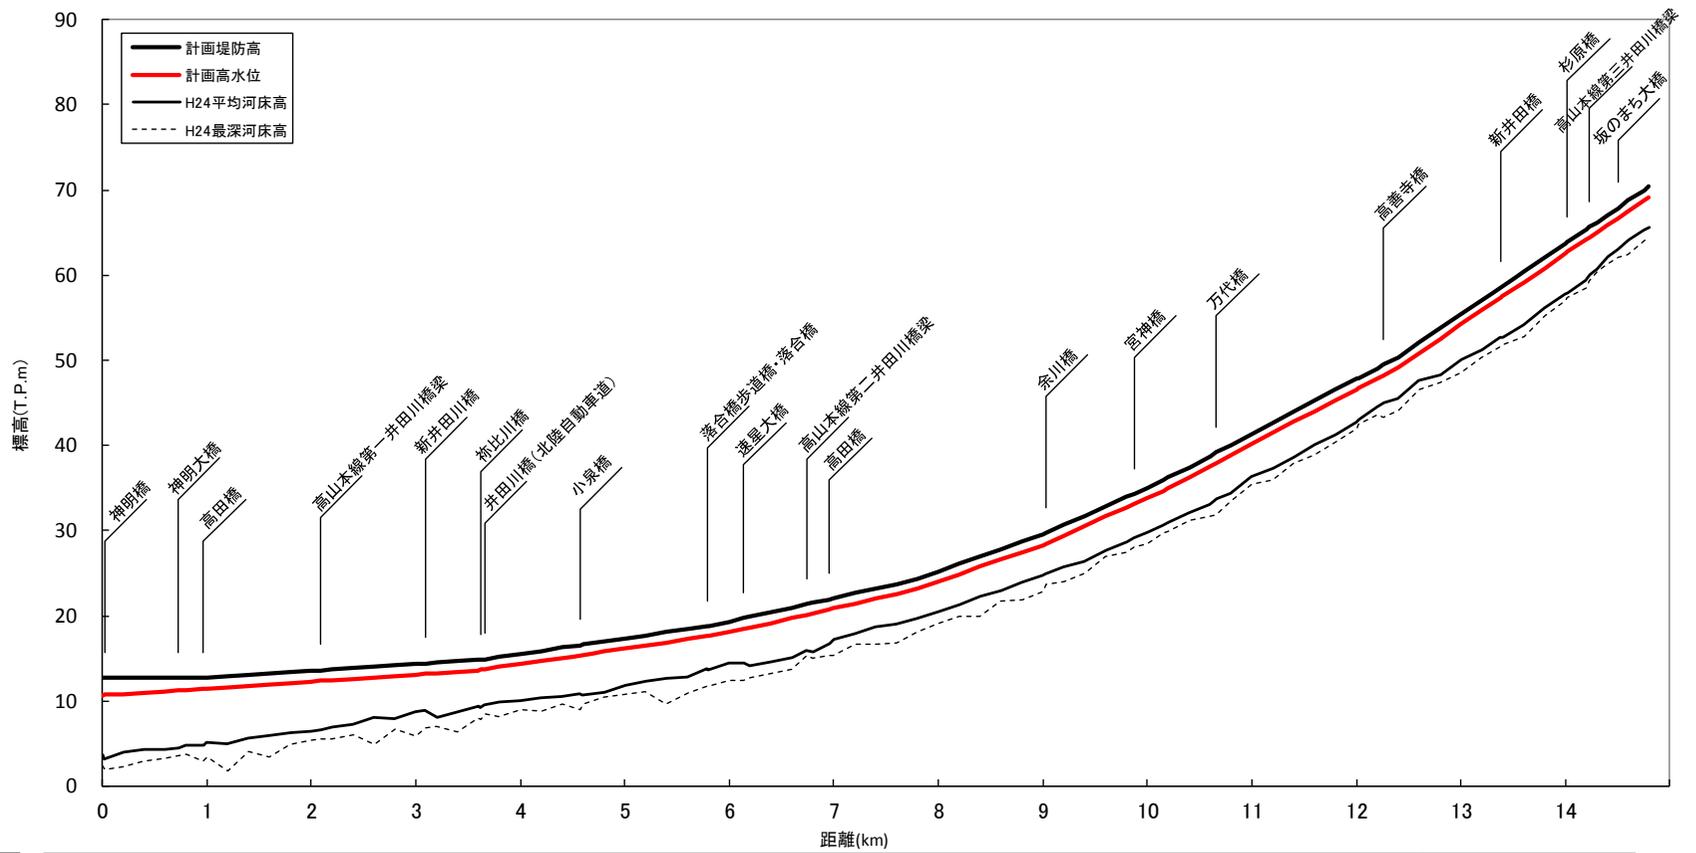
井田川縦断面図

計画高水勾配	1/1,230	1/1,200	1/1,230	1/830	1/550	1/510	1/360	1/320	1/230	1/180	← 1/160 →		1/130	← 1/120 →	
計画高水位(T.P.m)	10.7	11.5	12.3	13.1	14.3	16.2	18.1	20.9	24.0	28.3	33.8	40.2	46.6	54.2	62.5
平均河床高(T.P.m)	3.6	5.2	6.5	8.8	10.0	11.9	14.4	17.2	20.4	24.8	29.9	36.3	42.7	50.1	57.7
追加距離(km)	0.0	1.0	2.0	3.0	4.0	5.0	6.0	7.0	8.0	9.0	10.0	11.0	12.0	13.0	14.0

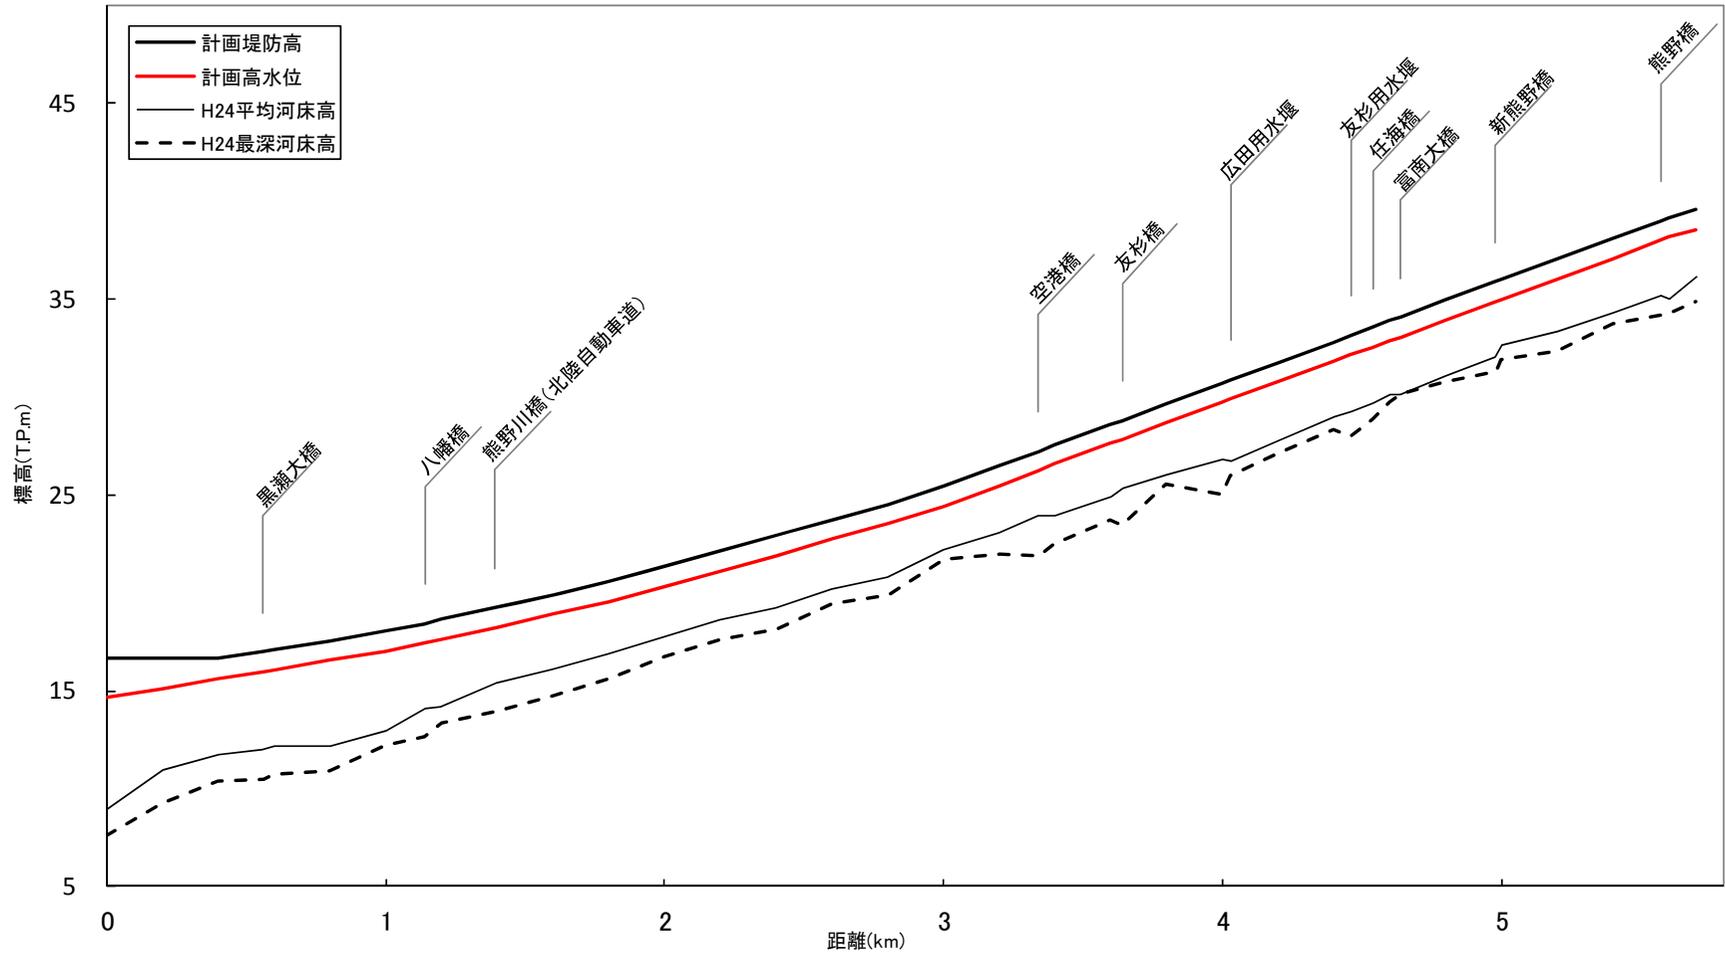
熊野川縦断面図

計画高水勾配	← 1/420 →		1/430	1/420	1/430	1/330	← 1/310 →				← 1/250 →				1/220	← 1/190 →											1/260		
計画高水位(T.P.m)	14.7	15.1	15.6	16.1	16.6	17.0	17.6	18.3	18.9	19.6	20.4	21.2	21.9	22.7	23.5	24.5	25.5	26.6	27.6	28.7	29.7	30.8	31.8	32.9	33.9	35.0	36.1	37.1	38.2
平均河床高(T.P.m)	9.0	10.9	11.8	12.2	12.2	13.0	14.2	15.4	16.1	16.9	17.8	18.6	19.3	20.2	20.8	22.2	23.0	24.0	24.9	26.0	26.8	27.8	29.0	30.1	31.1	32.6	33.4	34.3	35.0
追加距離(km)	0.0	0.2	0.4	0.6	0.8	1.0	1.2	1.4	1.6	1.8	2.0	2.2	2.4	2.6	2.8	3.0	3.2	3.4	3.6	3.8	4.0	4.2	4.4	4.6	4.8	5.0	5.2	5.4	5.6

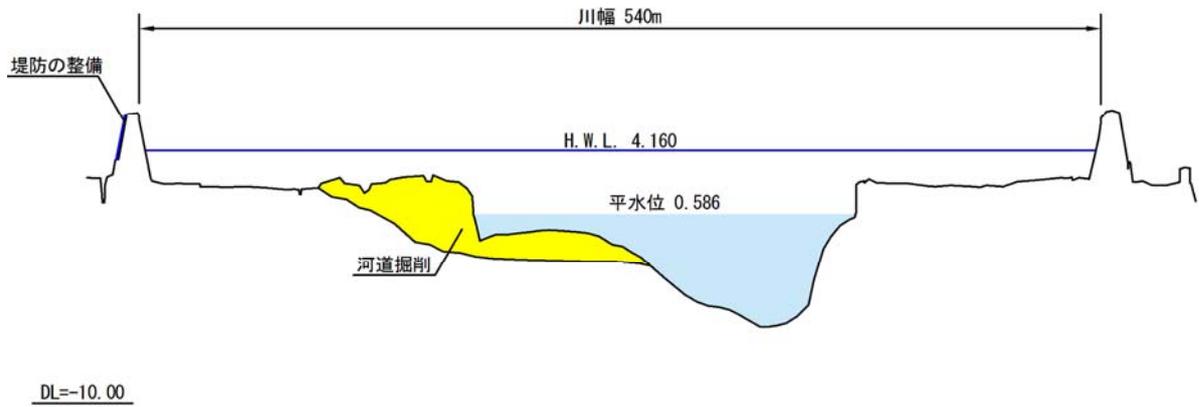
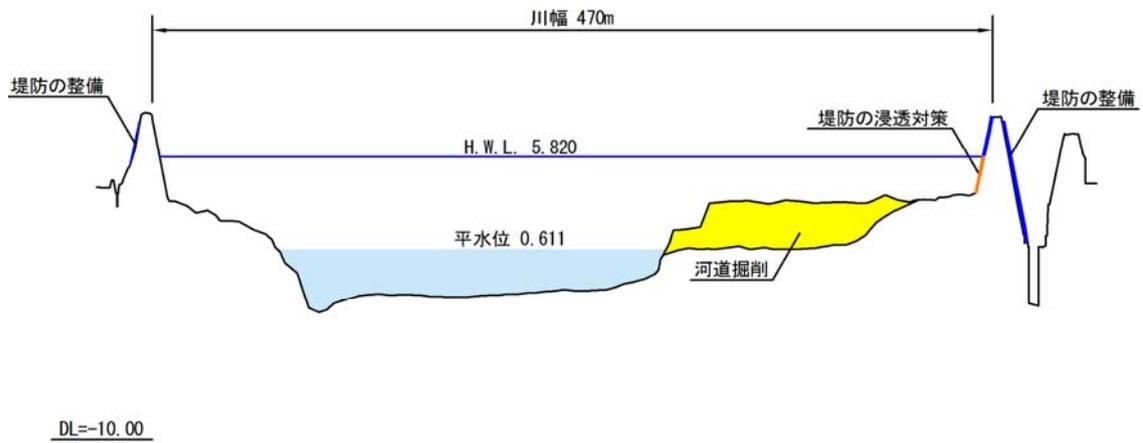
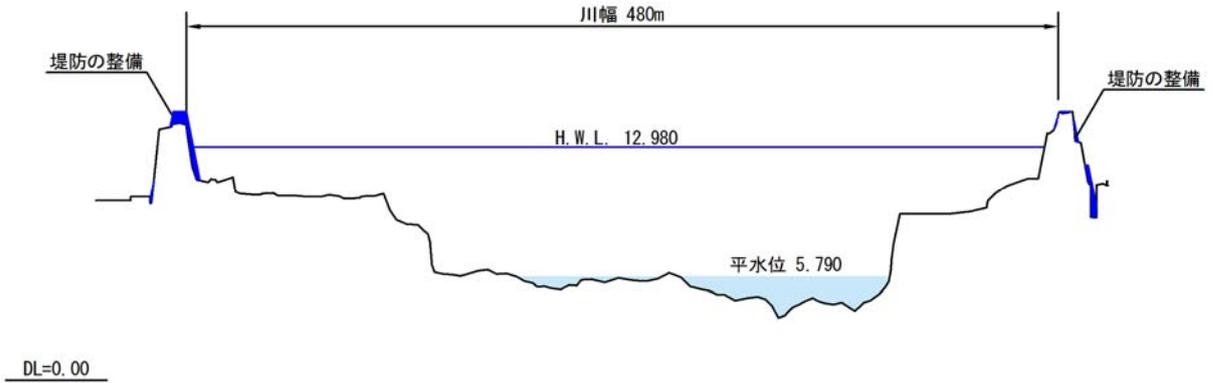
主要地点横断図

縮尺  
縦：1/400  
横：1/4000
