神通川堤防一部欠損箇所の復旧完了(H30.7.11(水)18:30)

平成30年7月豪雨出水により堤防断面の欠損が確認された神通川の葛原地先では、6日夕方から堤防の復旧を24時間体制で実施してきましたが、11日18時30分に堤防の復旧が完了しました。同時刻、福濱富山河川国道事務所長が現地を訪れ、復旧した堤防を確認するとともに、復旧工事に携わった災害協定会社等の関係者に対して謝意を述べました。

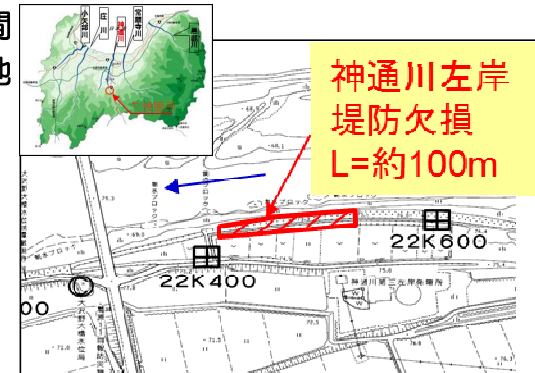
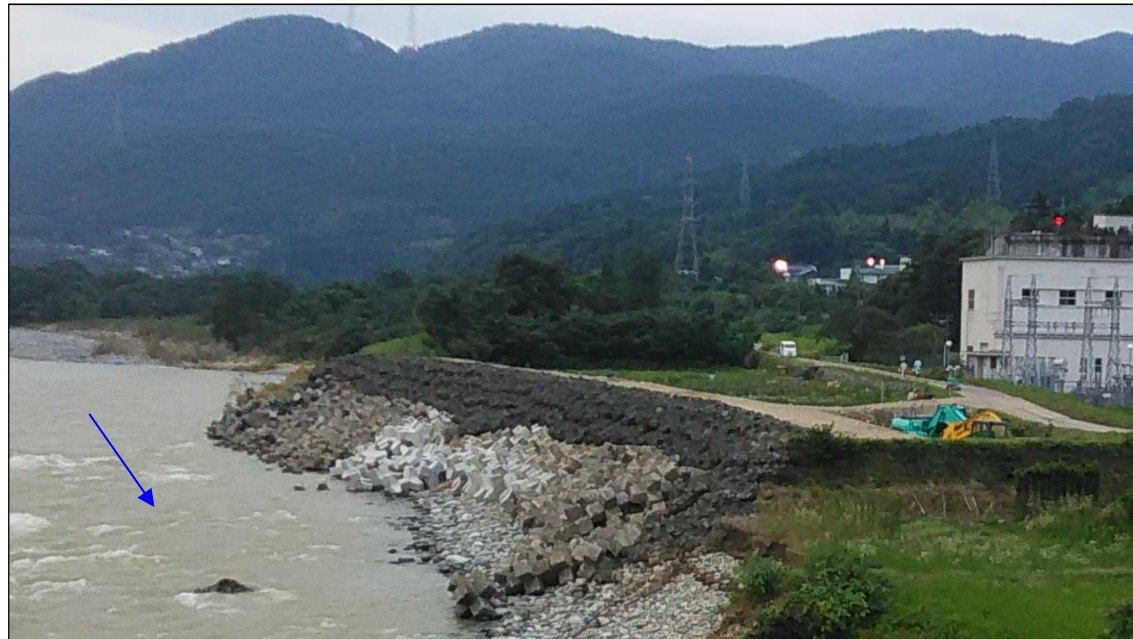
復旧が完了した堤防(平成30年7月11日(水)18:30)

根固めブロック投入(4t)	: 432個
堤防復旧盛土	: 1,900m ³
耐候性大型土のう設置(1t)	: 350個
遮水シート	: 800m ²
袋詰玉石設置(2~3t)	: 333個

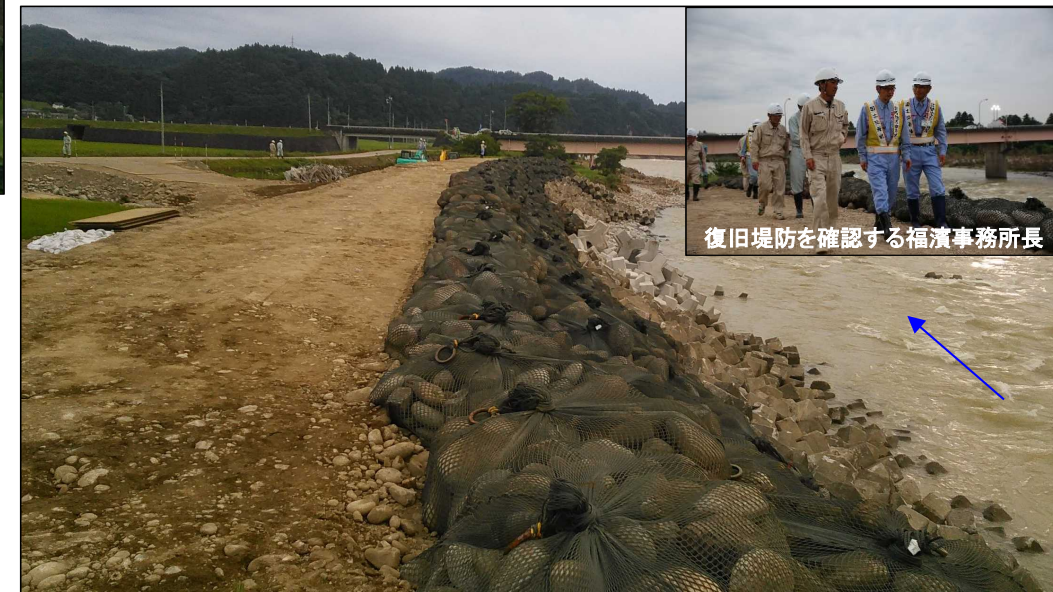
復旧した堤防(上流から下流を望む)
