## 復旧完了 神通川堤防一部欠損箇所

神通川水系神通川 富山市葛原地先<sup>つづはら</sup>（大沢野大橋上流左岸22.4km～22.5km）

# 神通川水系神通川 富山市葛原地先 緊急復旧工事

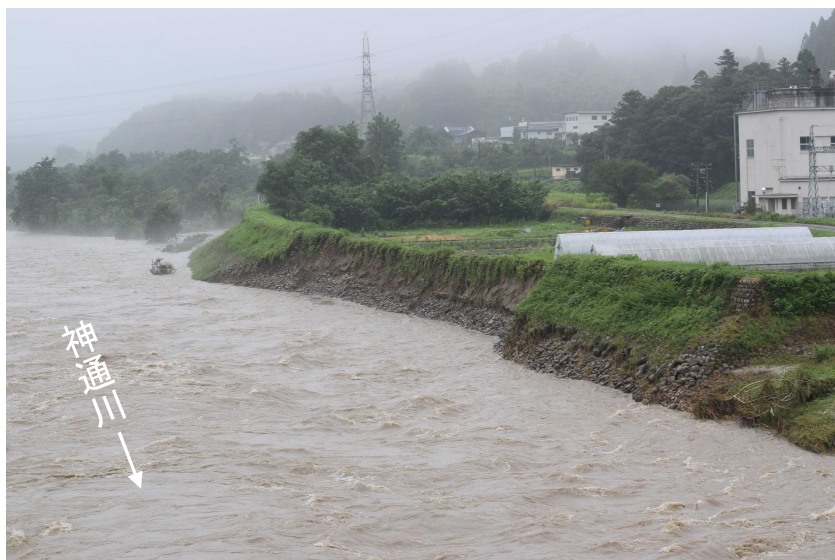
被災状況（平成30年7月6日 11時00分）

平成30年7月豪雨により出水のあった神通川水系神通川では、富山市葛原地先<sup>つづはら</sup>（大沢野大橋上流左岸）において、堤防断面が欠損したため、次の出水に備え、緊急復旧工事を実施していました。

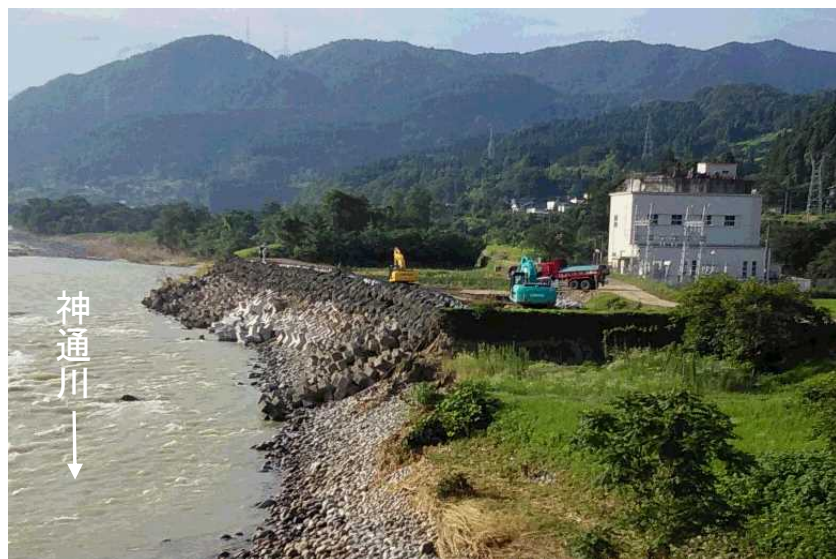
復旧状況（平成30年7月11日 7時00分）

| 根固めブロック投入 | 432個 |
| 袋詰玉石投入 | 333個 |
| 堤防復旧盛土 | 2,200m <sup>3</sup> |

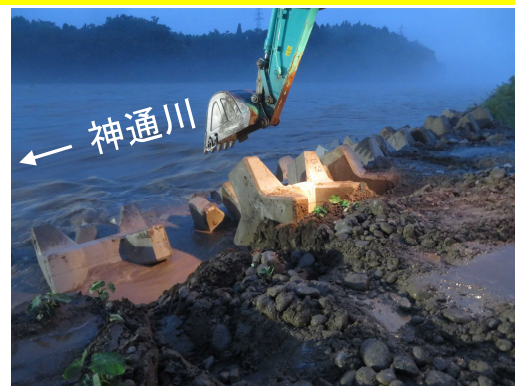
ブロック投入状況（平成30年7月7日 19時頃）

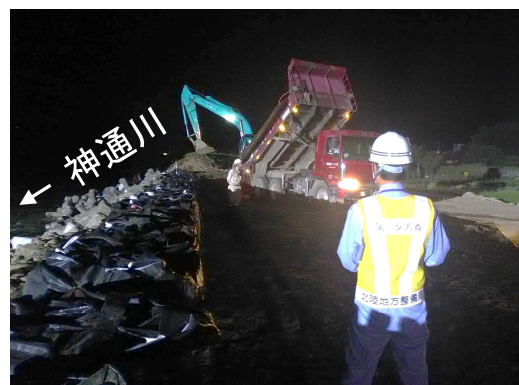
堤防復旧盛土施工状況（平成30年7月9日 21時頃）

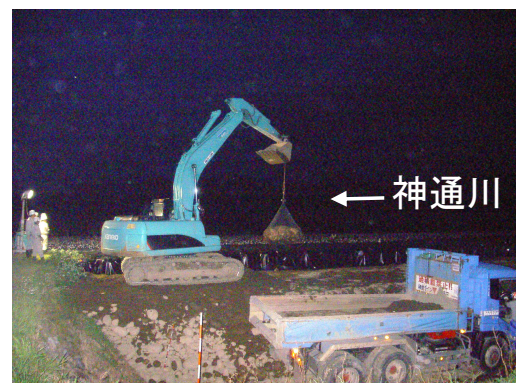
袋詰玉石設置状況（平成30年7月10日 20時頃）
